MAISON

Bourgogne-Franche-Comté, Saône-et-Loire
Bragny-sur-Saône

Dossier IA71000374 réalisé en 1986 revu en
2002

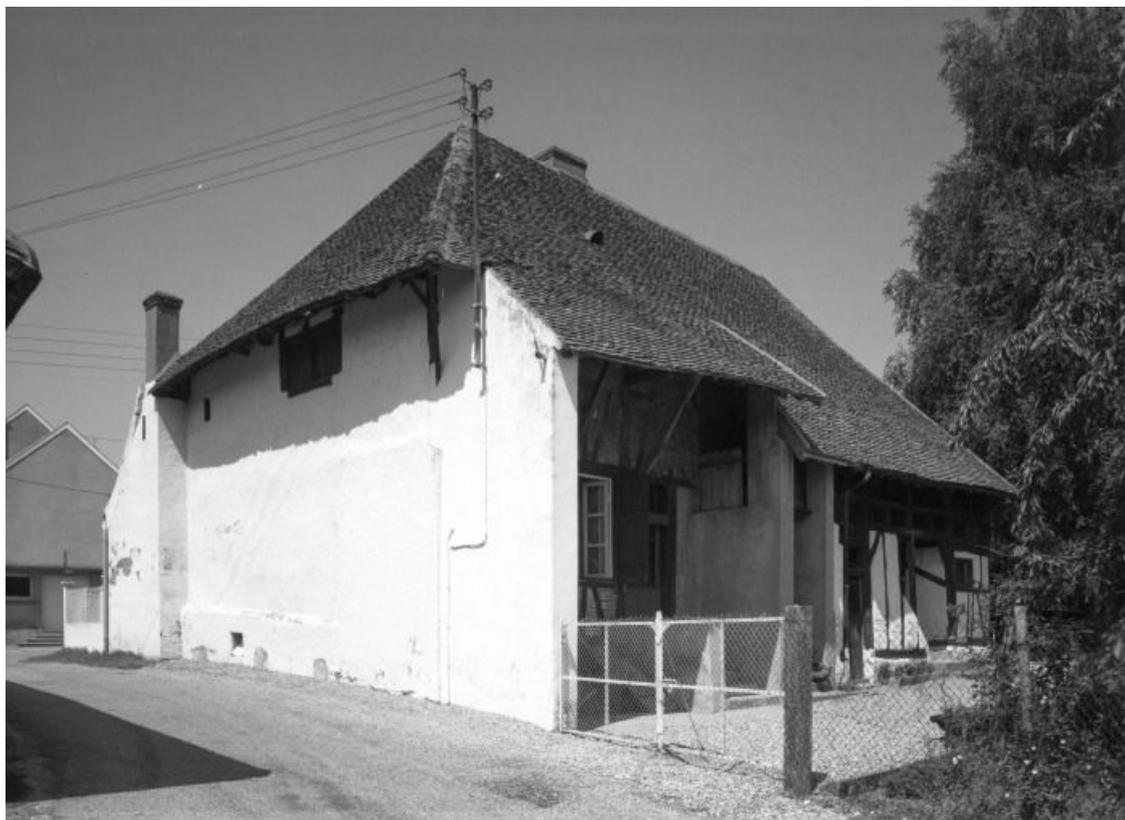
N° de l'illustration : 19867100021V

Façade antérieure sur cour.

La maison ouvre sur une cour fermée accessible depuis une impasse. Sa façade en pan-de-bois hourdé de brique est protégée par deux auvents, l'un étant le prolongement du versant du toit, l'autre un appentis ; sous le premier se trouve un escalier droit, en bois, parallèle au mur. Le prolongement de la croupe gauche du toit abrite la fenêtre du comble. La corniche est constituée de trois rangs de briques. Un bâtiment de plan rectangulaire et couvert d'un toit en pavillon, situé dans la cour presqu'en face de l'habitation, est occupé par une remise.
