FERME

Bourgogne-Franche-Comté, Saône-et-Loire
Saint-Martin-en-Gâtinois

Dossier IA71000380 réalisé en 1986 revu en
2002

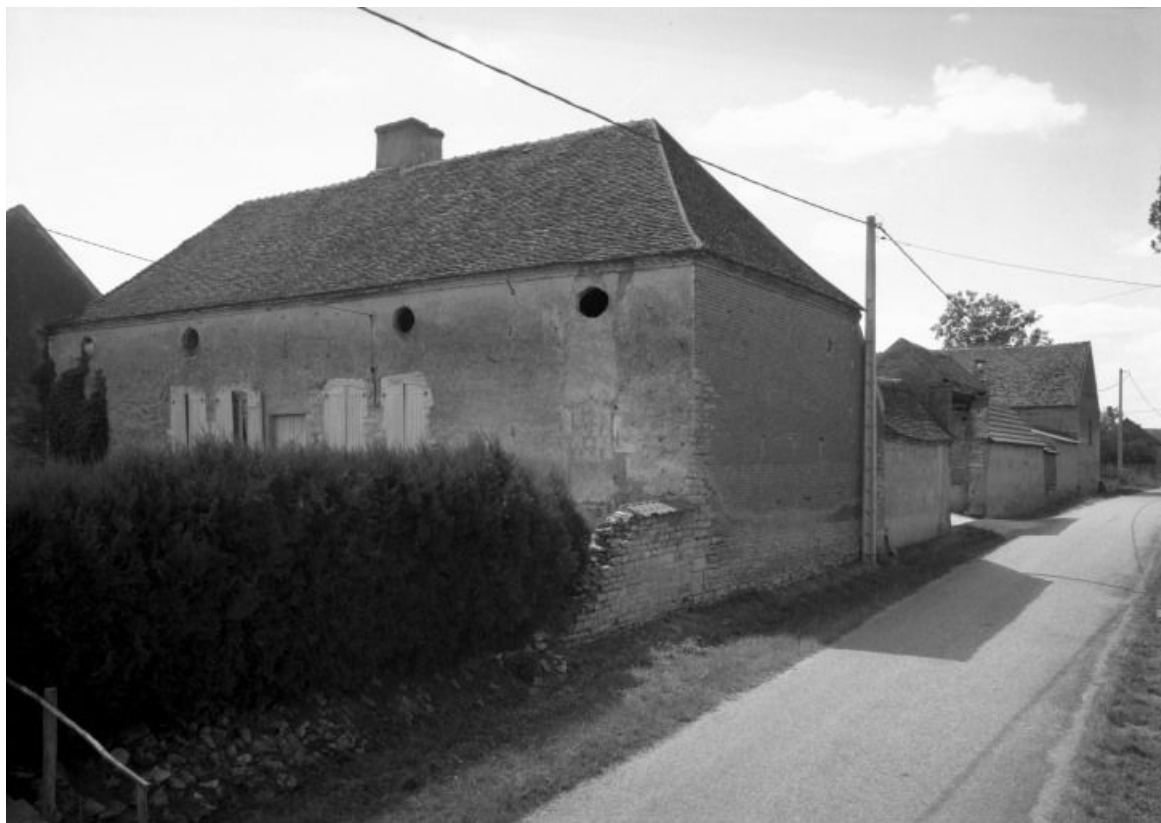
N° de l'illustration : 19867100013V

Vue d'ensemble.

La ferme se compose de plusieurs bâtiments bordant trois côtés d'une cour rectangulaire. Le logis, entre la cour et le jardin potager, se trouve à l'est, face au bâtiment des dépendances principales. Le côté nord de la cour, longé par la rue de la Chapelle (V.C. n°2), est fermé par des constructions étroites et peu élevées (remises et porcheries) que séparent un portail abrité par un petit toit à deux pans. Le bâtiment d'habitation est en brique sur soubassement de pierre, les encadrements des ouvertures du rez-de-chaussée, côté jardin, sont en pierre de taille et à linteaux délardés en arc segmentaire, les jours du comble à surcroît sont circulaires ; son toit, à croupes est couvert en tuile plate, de même que l'appentis qui le double en profondeur. Il est couronné d'une corniche constituée de 4 rangs de briques, le 2e disposé en "dents-de-scie". Le bâtiment des dépendances est également en brique exceptée la moitié inférieure du mur pignon sur rue qui est en moellon, les linteaux des ouvertures sont en bois, le toit à longs pans en tuile plate et la corniche formée de 3 rangs de briques.
