FERME DITE CHÂTEAU DE MERLEY

Bourgogne-Franche-Comté, Saône-et-Loire
Ciel

Dossier IA71000421 réalisé en 1986 revu en
2002

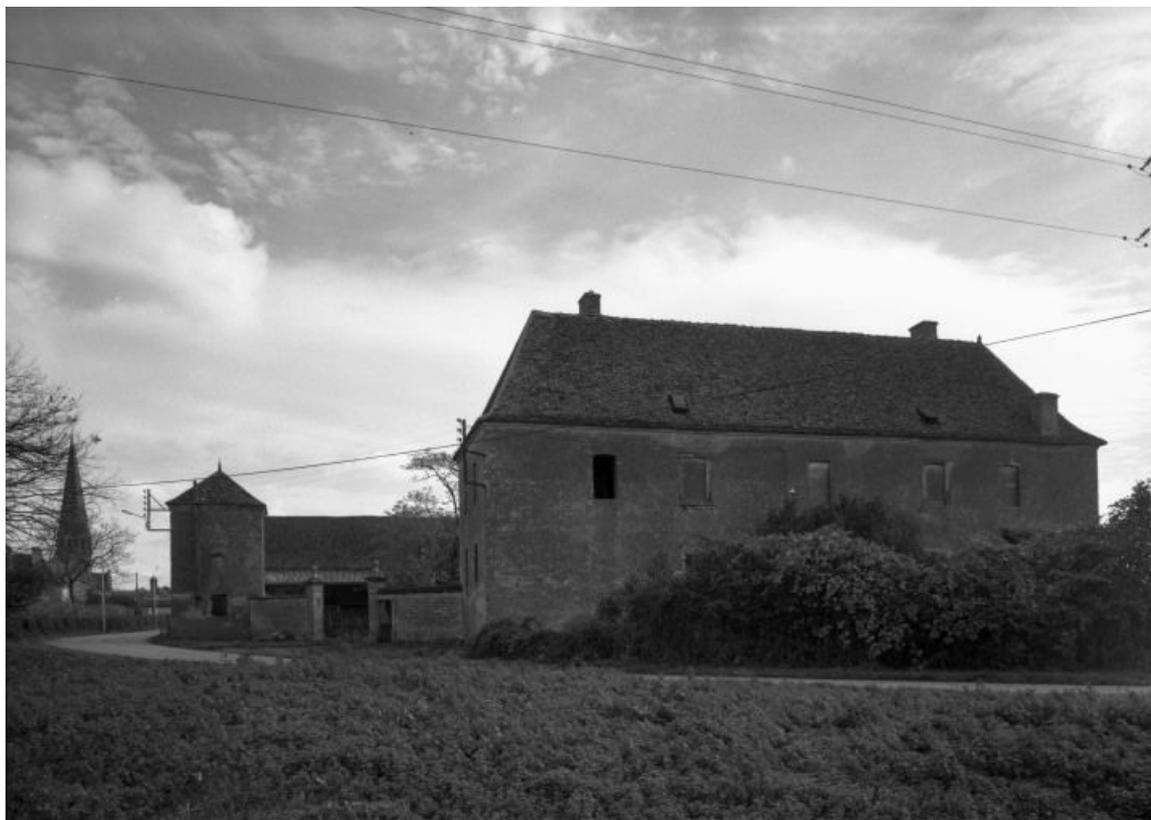
N° de l'illustration : 19867100117V

Vue d'ensemble prise de l'ouest.

Bâtiments situés sur les trois côtés d'une cour fermée, ouvrant sur la rue par un portail non couvert et une porte piétonne. Le bâtiment d'habitation, de plan rectangulaire allongé, longe le côté ouest de la cour, le grand bâtiment des dépendances le côté est ; les porcheries, seule construction en pierre, et le colombier, de plan carré, sont au même alignement et en bordure de la rue. Le logis, en brique enduite, est couronné d'une corniche en dents-de-scie également en brique. Il comporte une cave, voûtée en anse-de-panier, limitée à la partie nord du bâtiment. Les encadrements rectangulaires des ouvertures du rez-de-chaussée sont en pierre de taille et à feuillures, ceux de l'étage, en arc segmentaire en brique. Les ouvertures du bâtiment des dépendances ont été remaniées, exceptées les portes charretières des granges et les portes des étables en anse-de-panier, en brique. Le premier niveau du colombier est occupé par un poulailler, un plancher avec trappe le sépare du 2^e niveau ; les boulins sont ménagés dans la maçonnerie en briques. Les deux bâtiments principaux sont couverts d'un toit à croupes, le colombier d'un toit en pavillon, les porcheries d'un toit à longs pans.

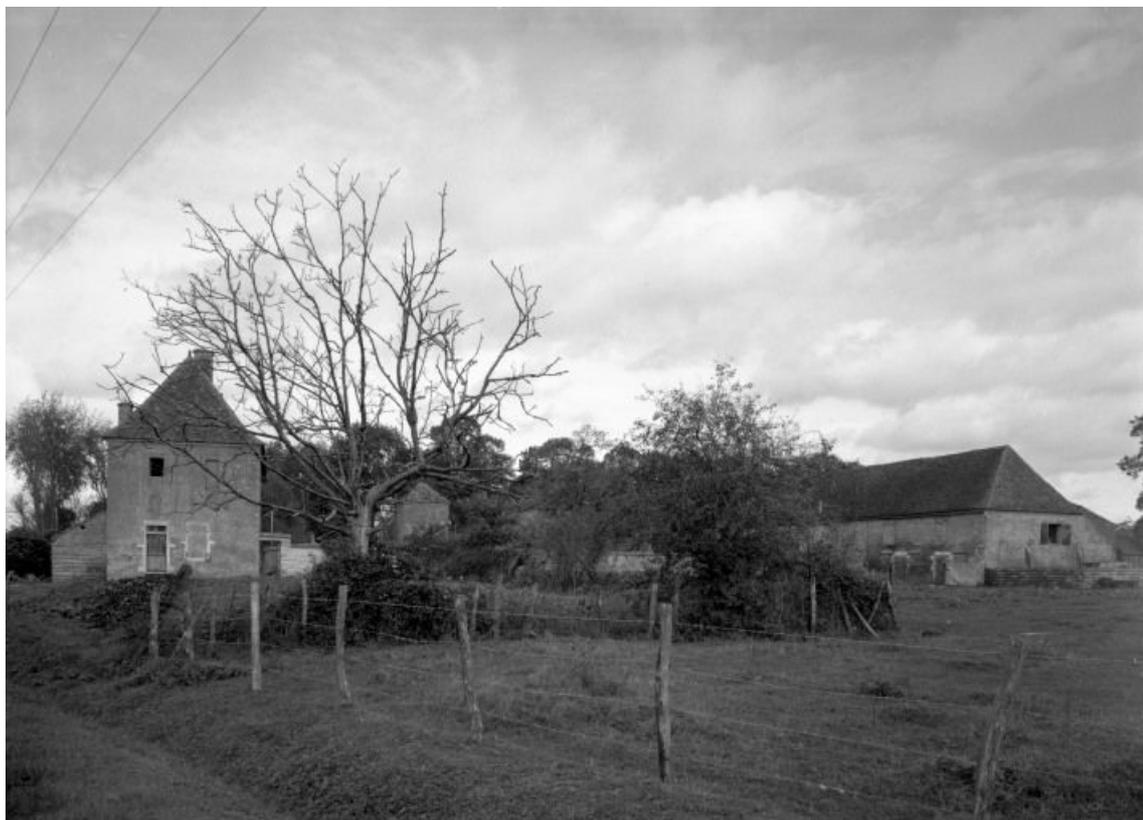
N° de l'illustration : 19867100118V

Vue d'ensemble prise du sud.

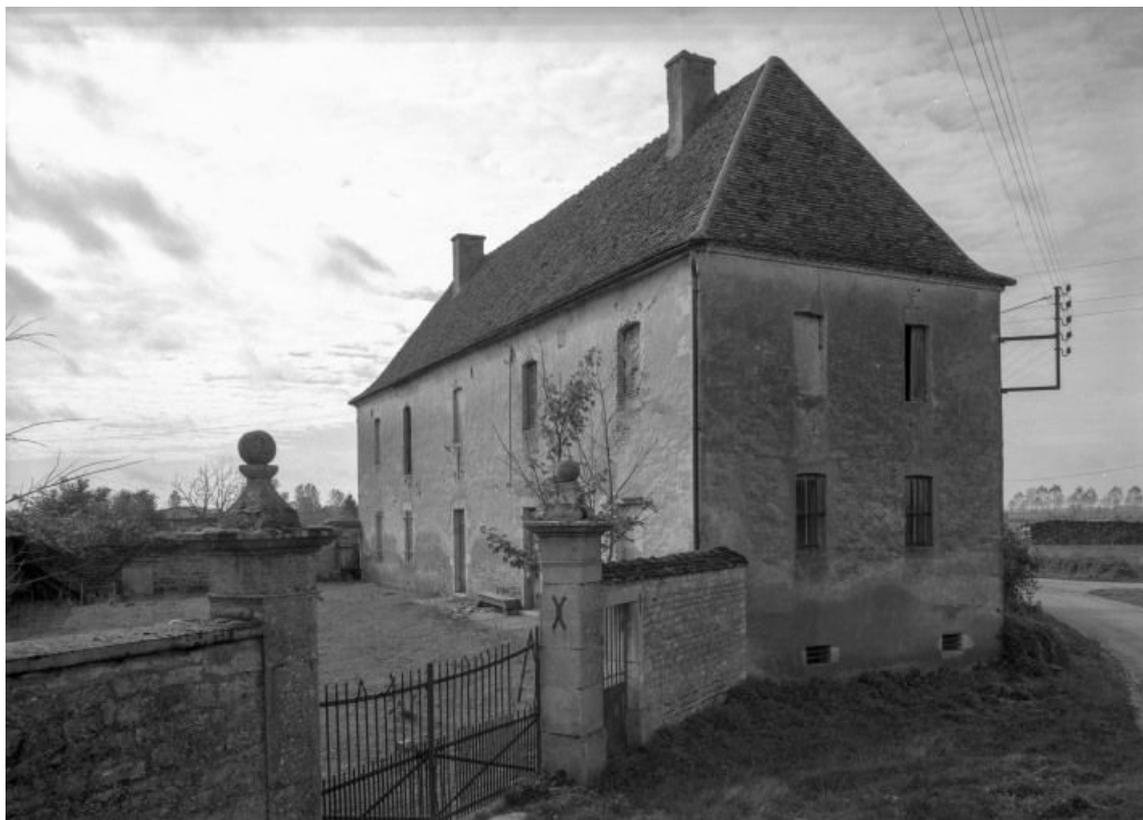
N° de l'illustration : 19867100115V

Portail et bâtiment d'habitation.

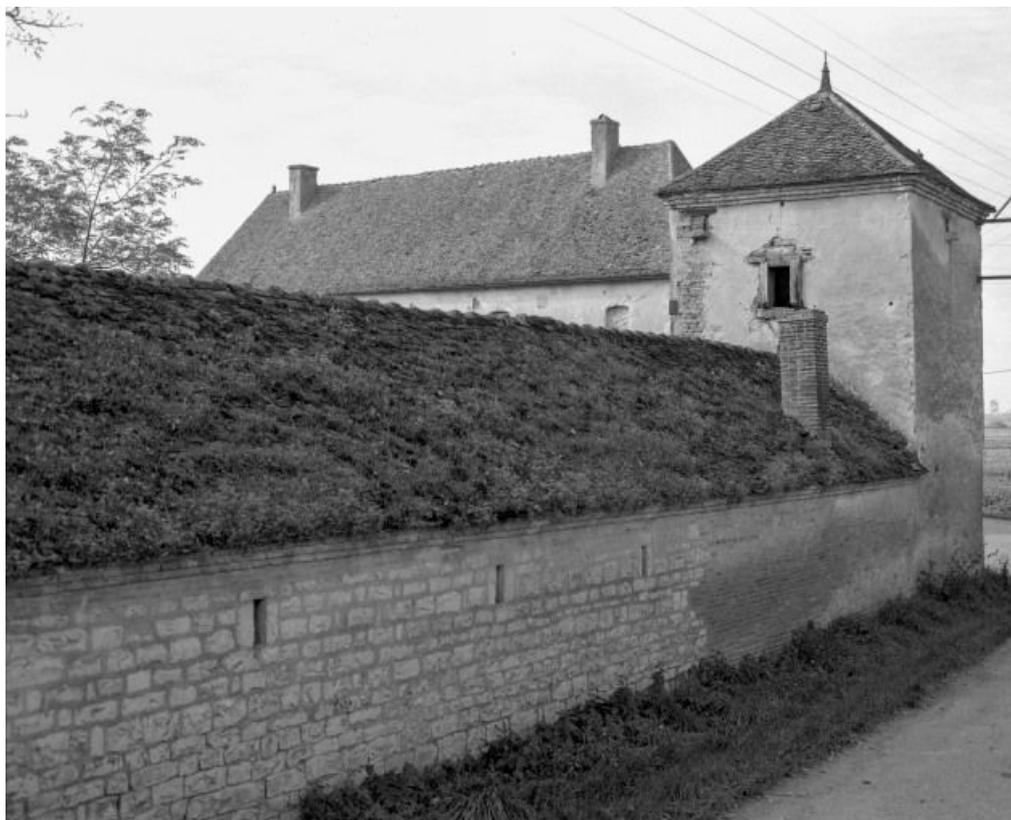
N° de l'illustration : 19867100116X

Porcheries et colombier.
