## ÉGLISE PAROISSIALE SAINT-GERMAIN

Bourgogne-Franche-Comté, Saône-et-Loire  
Gergy

Dossier IA71000474 réalisé en 2001 revu en  
2002

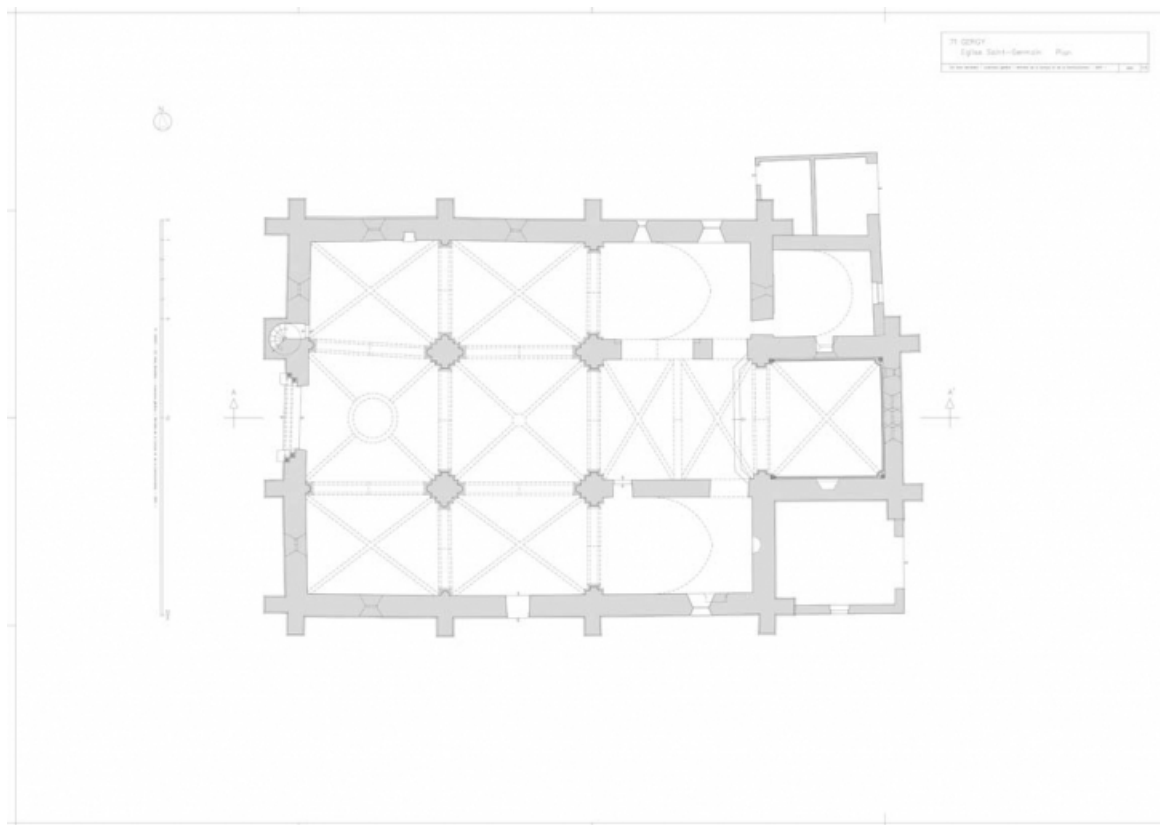
71, Gergy Eglise

**Plan.**

L'édifice est situé sur la place du village où se trouvait le cimetière jusqu'en 1833 ; il est bâti en pierre calcaire, sauf le clocher, en brique et pierre, et la sacristie la voûte en plein cintre est également en brique. L'église comprend une nef à trois vaisseaux de deux travées, un avant-choeur à deux travées flanqué des chapelles prolongeant les bas-côtés, et un choeur d'une travée à chevet plat. La nef, l'avant-choeur et le choeur sont couverts de voûtes d'ogives ; leurs arcs doubleaux et les grandes arcades de la nef retombent sur les chapiteaux sculptés de pilastres et de colonnes engagées. Les voûtes de l'avant-choeur reposent sur des culots sculptés, les ogives du choeur sur des colonnettes. Des chapiteaux et culots de colonnettes disparues, ainsi que des culots d'anciennes nervures, témoignent des remaniements effectués sur les voûtes du vaisseau central et de l'avant-choeur. Les chapelles latérales sont voûtées en berceau brisé ; la niche en plein-cintre de la chapelle sud est ornée d'une moulure torique avec congés à enroulements. Toutes les fenêtres de l'édifice sont en plein-cintre ; celles des bas-côtés sont identiques, la chapelle nord présente deux fenêtres de taille différente, la chapelle sud une seule, l'avant-choeur deux fenêtres hautes de chaque côté. Les fenêtres latérales du choeur sont occultées par la sacristie, au nord, et l'entrepôt des pompiers, au sud ; le chevet est percé de trois fenêtres dont une axiale au dessus des deux autres, d'une ouverture à remplages destinée, dit-on, à voir la lampe du Saint Sacrement depuis l'extérieur, et d'un jour au pignon. Le portail de la nef est orné de 2 rouleaux sur colonnettes, la porte latérale d'un arc trilobé surmonté d'un rouleau d'archivolte. Le clocher de plan carré se dresse sur la première travée du vaisseau central, il est desservi depuis le bas-côté nord par un escalier en vis occupant une tourelle carrée, demi-hors oeuvre en façade, qui fait office de contrefort à gauche du portail. L'église est épaulée aux angles par des contreforts jumelés en équerre, les autres contreforts sont au droit des arcs doubleaux du vaisseau central (visibles au-dessus des toits en appentis et dans les combles des bas-côtés) et des bas-côtés.

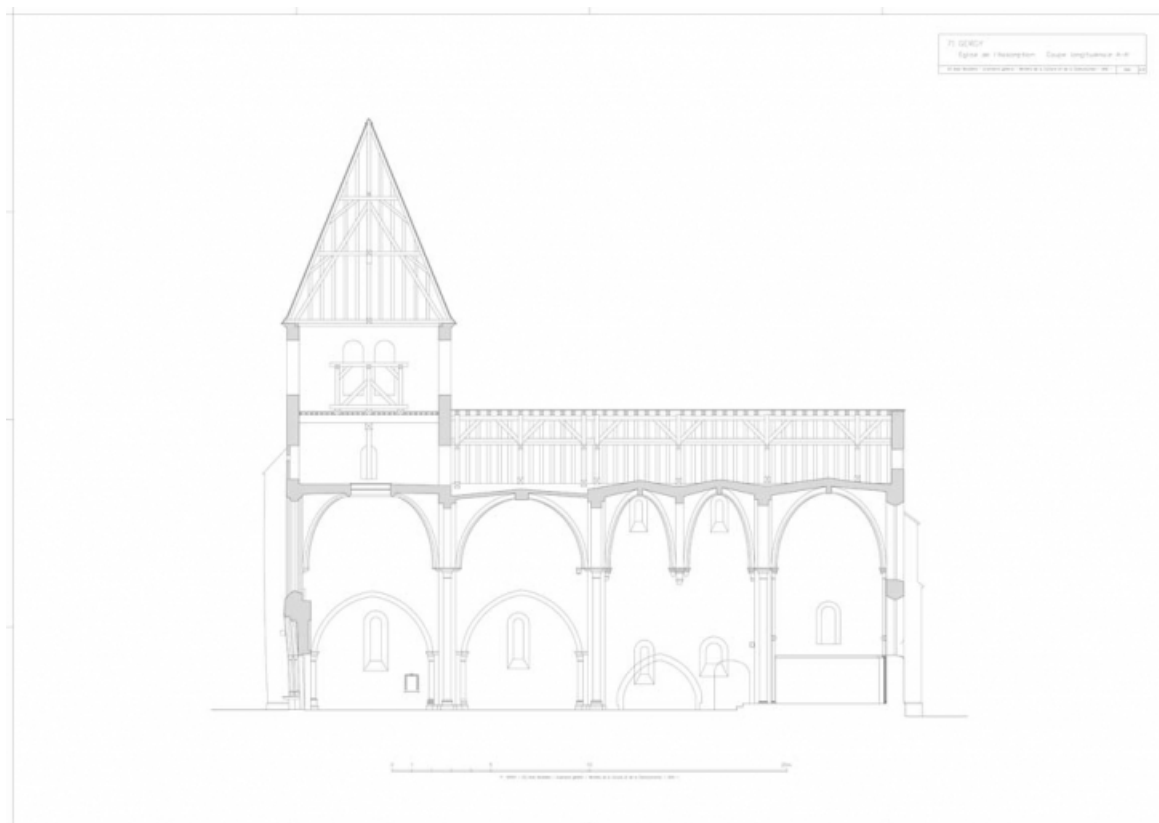
71, Gergy Eglise

**Coupe longitudinale A-A'.**

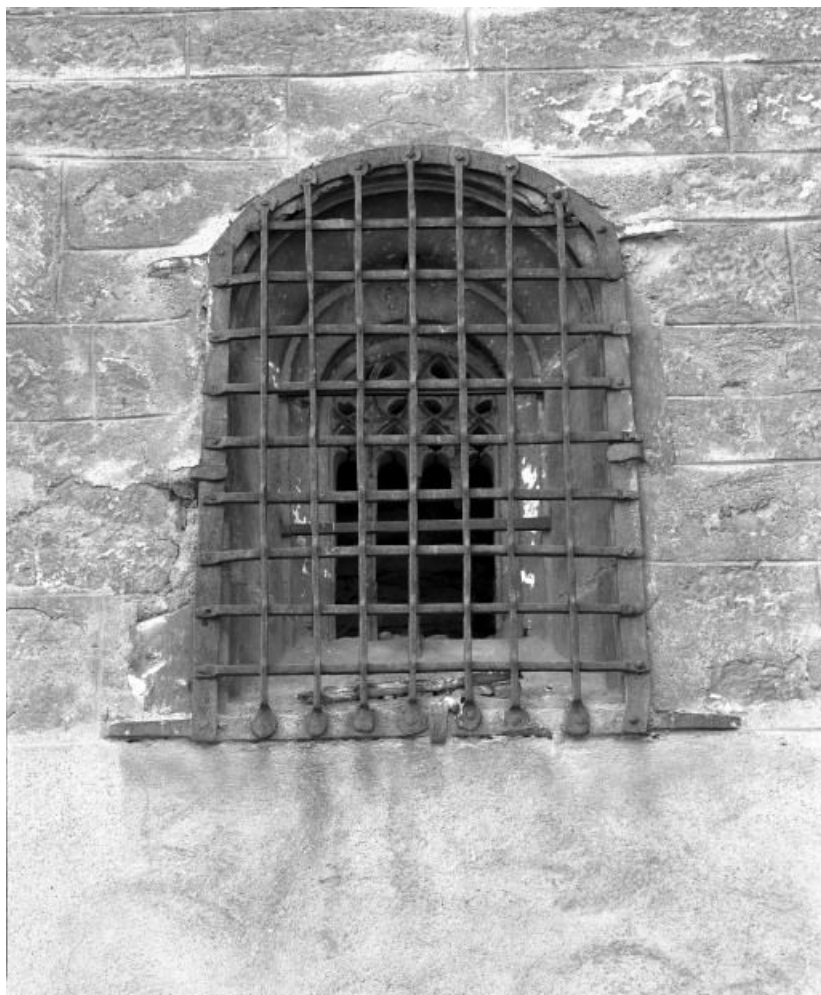
N° de l'illustration : 20017100736X

**Chevet, baie permettant de voir la lampe du sanctuaire depuis l'extérieur.**  
71, Gergy Eglise

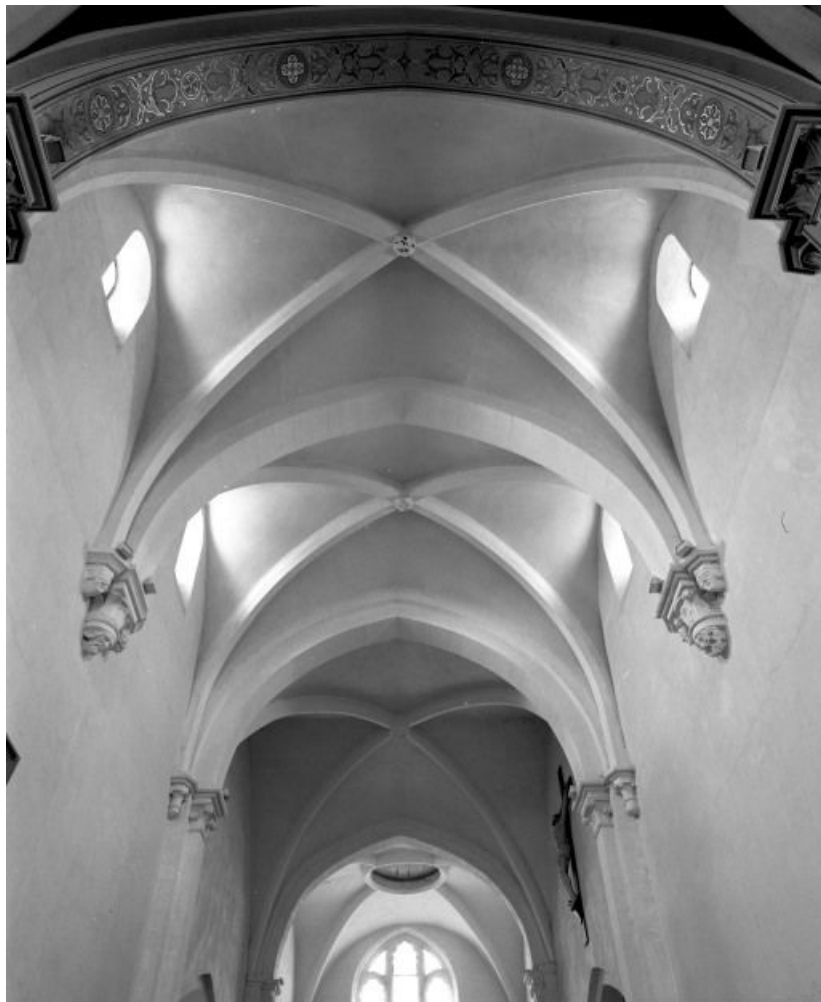
N° de l'illustration : 20017100741X

**Vaisseau central, voûtes prises du choeur.**  
71, Gergy Eglise

**Couvrement** : voûte d'ogives, voûte en berceau brisé, voûte en berceau plein-cintre

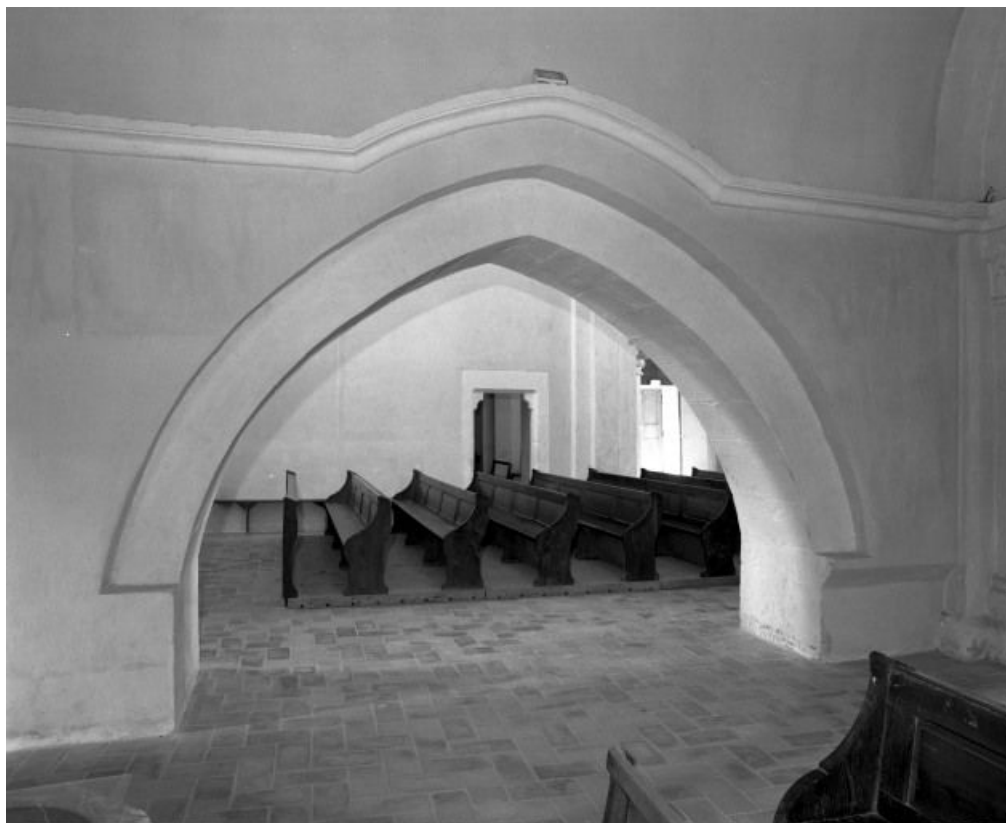
N° de l'illustration : 20017100743X

**Chapelle gauche (nord), arcade brisée ouvrant sur l'avant-choeur.**  
71, Gergy Eglise

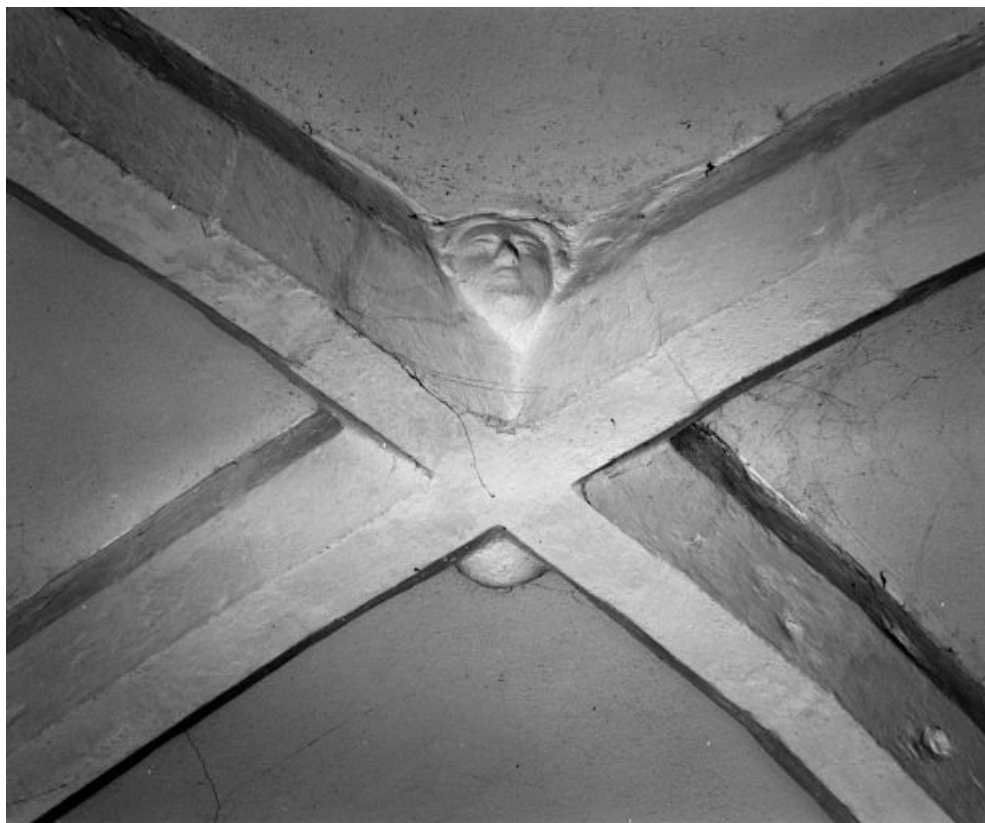
N° de l'illustration : 20017100746X

**Bas-côté droit (sud), détail de la voûte.**  
71, Gergy Eglise
