ÉGLISE PAROISSIALE SAINT-GERMAIN

Bourgogne-Franche-Comté, Saône-et-Loire
Gergy

Dossier IA71000474 réalisé en 2001 revu en
2002

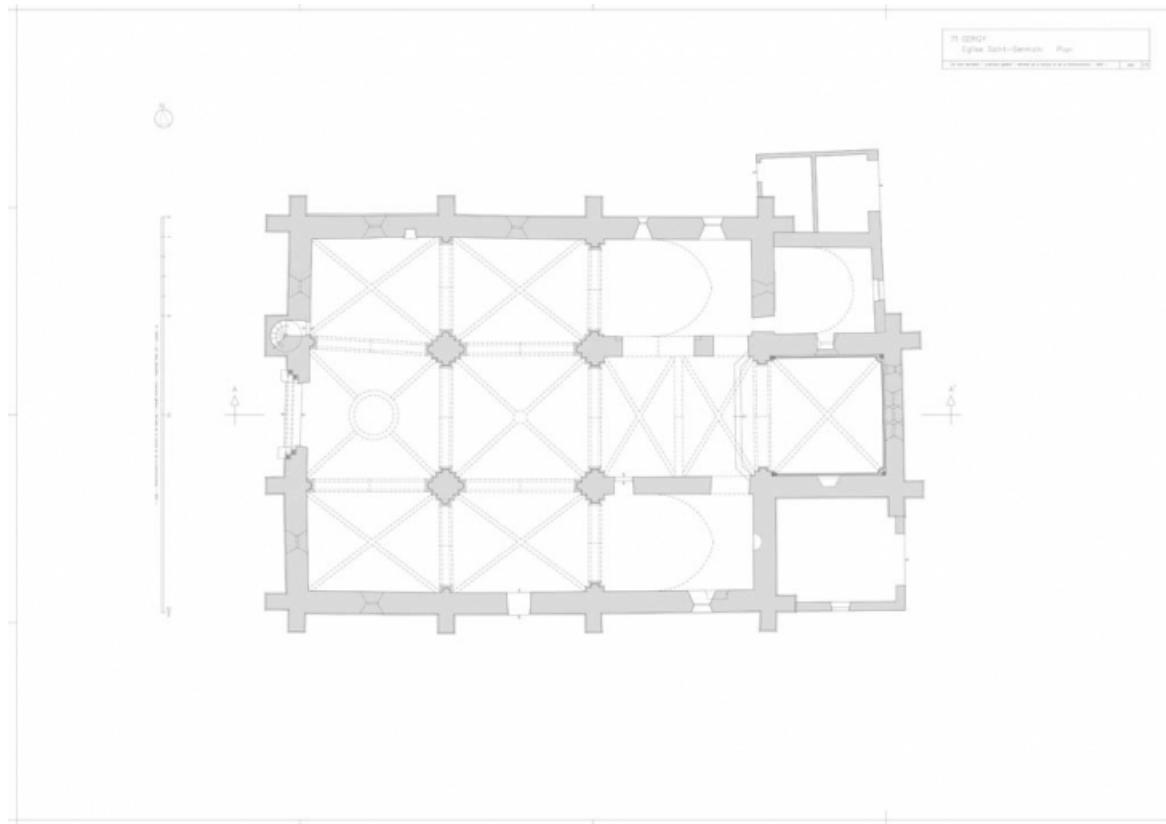
Plan.

L'édifice est situé sur la place du village où se trouvait le cimetière jusqu'en 1833 ; il est bâti en pierre calcaire, sauf le clocher, en brique et pierre, et la sacristie la voûte en plein cintre est également en brique. L'église comprend une nef à trois vaisseaux de deux travées, un avant-chœur à deux travées flanqué des chapelles prolongeant les bas-côtés, et un chœur d'une travée à chevet plat. La nef, l'avant-chœur et le chœur sont couverts de voûtes d'ogives ; leurs arcs doubleaux et les grandes arcades de la nef retombent sur les chapiteaux sculptés de pilastres et de colonnes engagées. Les voûtes de l'avant-chœur reposent sur des culots sculptés, les ogives du chœur sur des colonnettes. Des chapiteaux et culots de colonnettes disparues, ainsi que des culots d'anciennes nervures, témoignent des remaniements effectués sur les voûtes du vaisseau central et de l'avant-chœur. Les chapelles latérales sont voûtées en berceau brisé ; la niche en plein-cintre de la chapelle sud est ornée d'une moulure torique avec congés à enroulements. Toutes les fenêtres de l'édifice sont en plein-cintre ; celles des bas-côtés sont identiques, la chapelle nord présente deux fenêtres de taille différente, la chapelle sud une seule, l'avant-chœur deux fenêtres hautes de chaque côté. Les fenêtres latérales du chœur sont occultées par la sacristie, au nord, et l'entrepôt des pompiers, au sud ; le chevet est percé de trois fenêtres dont une axiale au dessus des deux autres, d'une ouverture à remplages destinée, dit-on, à voir la lampe du Saint Sacrement depuis l'extérieur, et d'un jour au pignon. Le portail de la nef est orné de 2 rouleaux sur colonnettes, la porte latérale d'un arc trilobé surmonté d'un rouleau d'archivolte. Le clocher de plan carré se dresse sur la première travée du vaisseau central, il est desservi depuis le bas-côté nord par un escalier en vis occupant une tourelle carrée, demi-hors œuvre en façade, qui fait office de contrefort à gauche du portail. L'église est épaulée aux angles par des contreforts jumelés en équerre, les autres contreforts sont au droit des arcs doubleaux du vaisseau central (visibles au-dessus des toits en appentis et dans les combles des bas-côtés) et des bas-côtés.

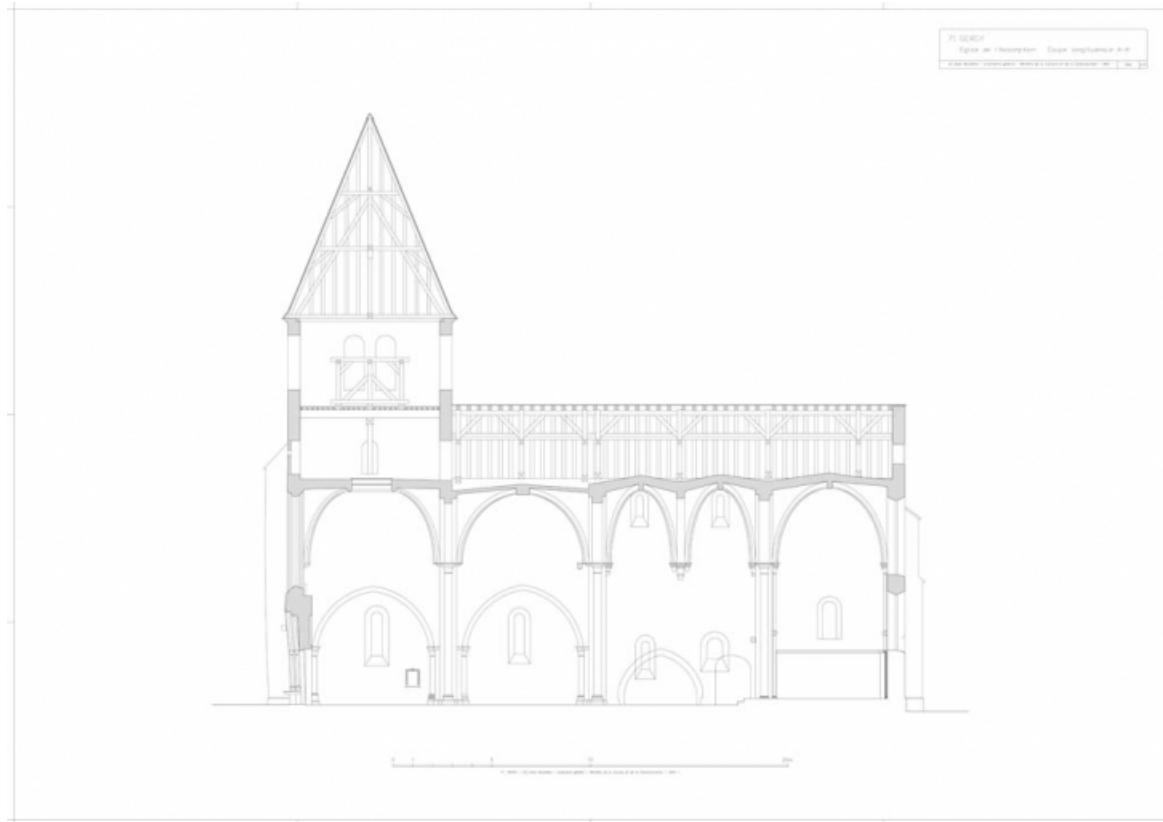
Coupe longitudinale A-A'.

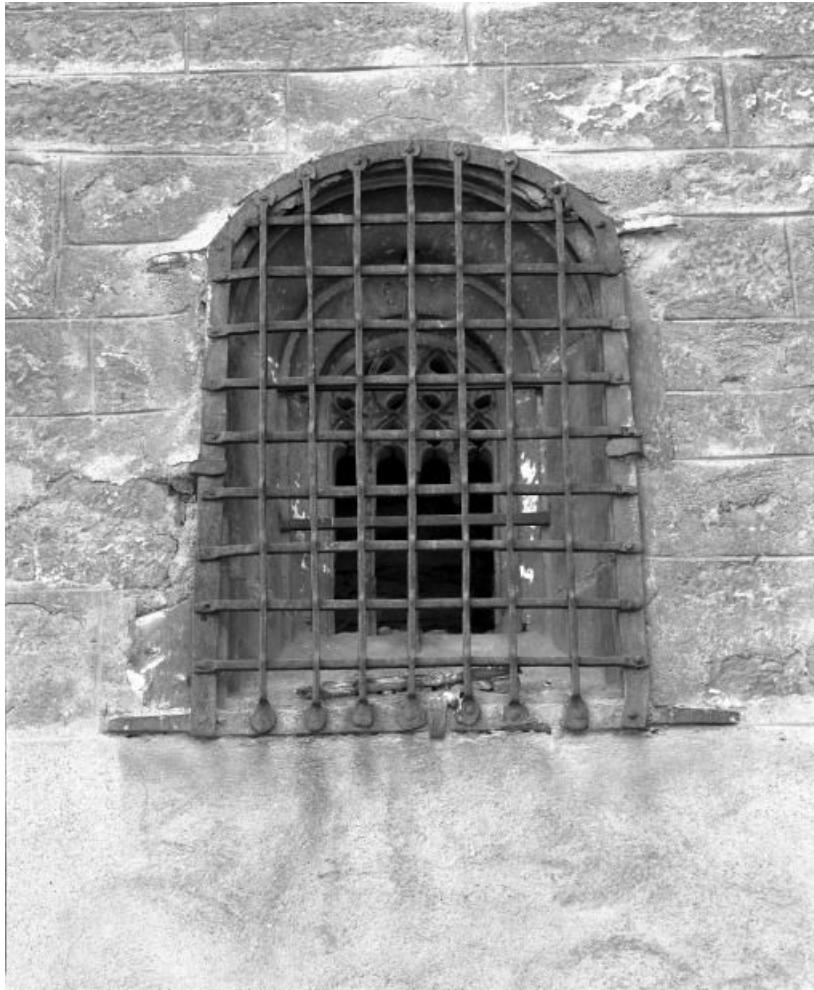
Chevet, baie permettant de voir la lampe du sanctuaire depuis l'extérieur.

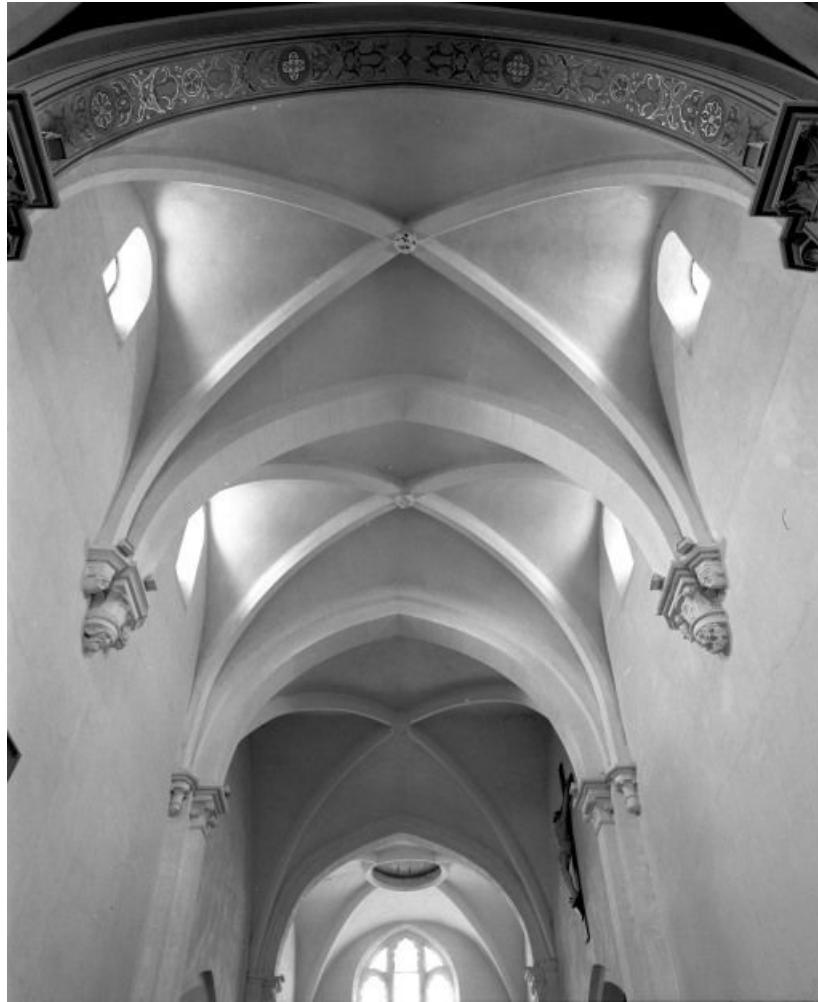
Vaisseau central, voûtes prises du chœur.

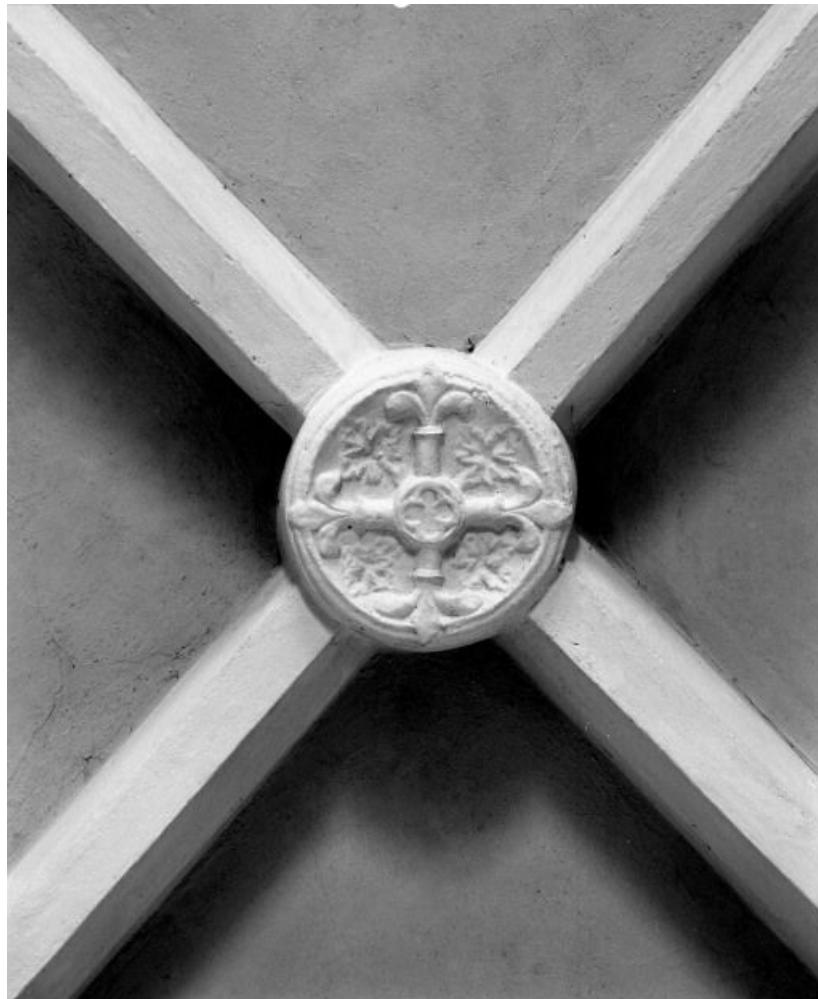
Nef, clef de voûte de la 2e travée.

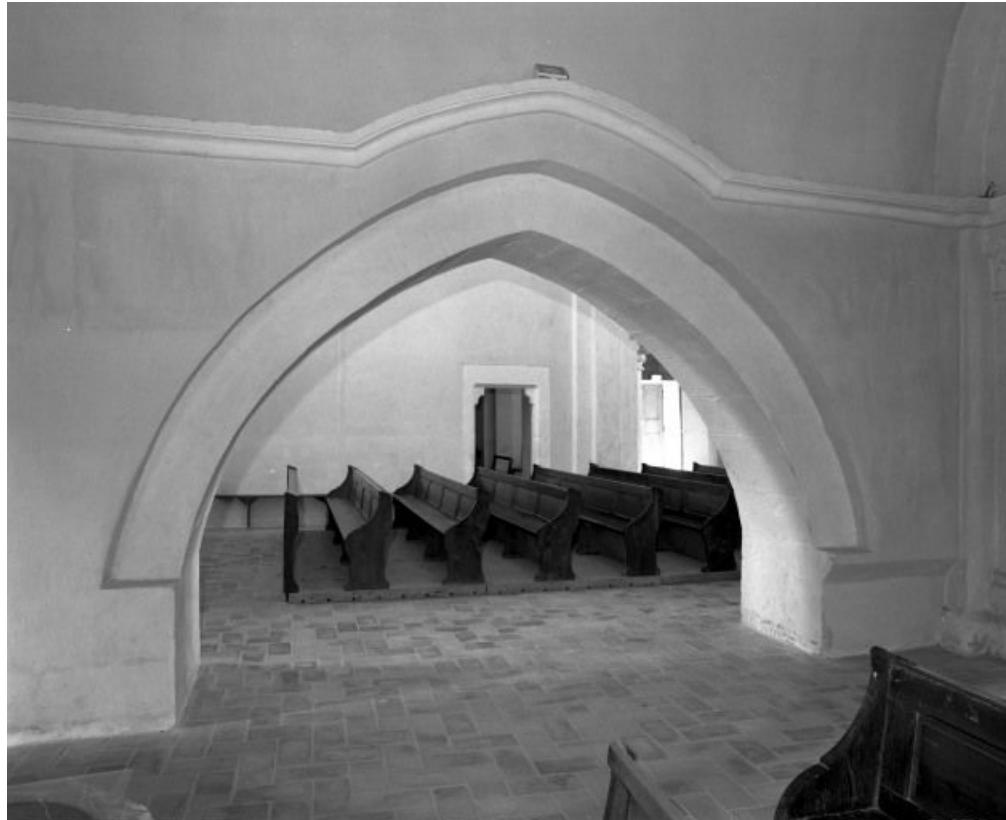
Chapelle gauche (nord), arcade brisée ouvrant sur l'avant-choeur.

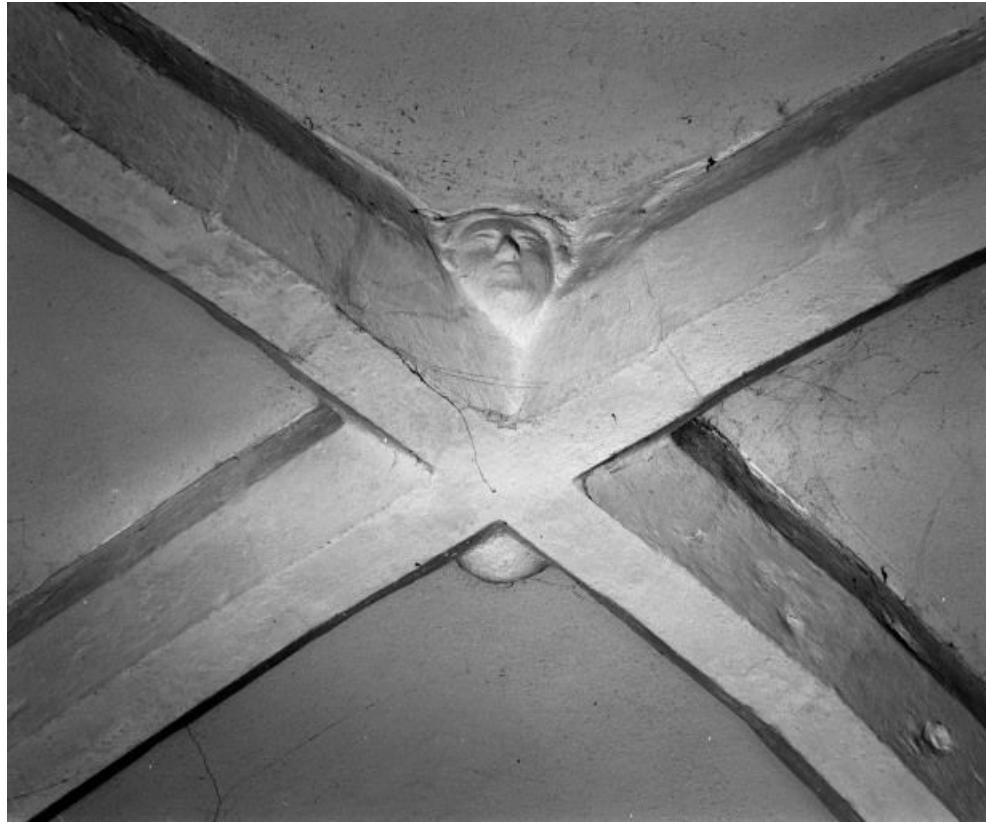
Bas-côté droit (sud), détail de la voûte.

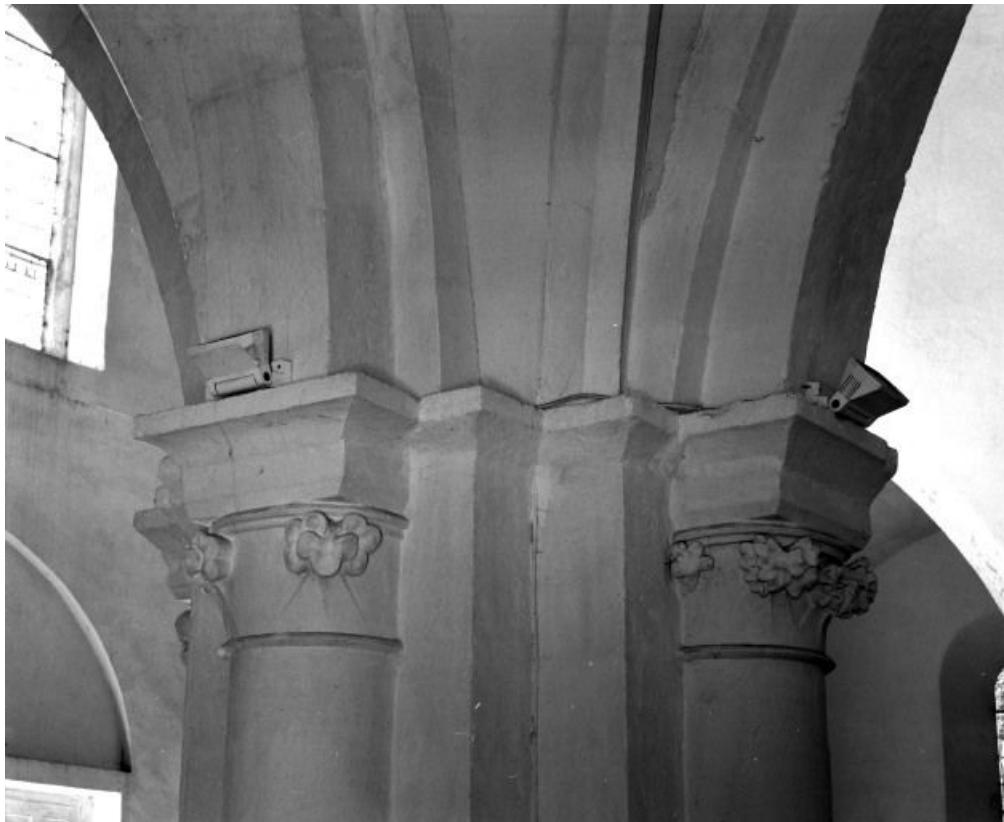
Bas-côté droit, 2e travée, chapiteaux de l'angle antérieur gauche.

Les chapiteaux des trois vaisseaux de la nef sont ornés de fleurs, de feuilles diverses et de crochets, ceux du 1er pilier droit de la nef d'animaux fantastiques, les chapiteaux des colonnettes disparues de l'avant-choeur et du choeur de feuilles lisses et les culots qui les supportaient de têtes humaines, de même que certains culots recevant les ogives de la 2e travée de la nef, et de la 2e travée du bas-côté sud, les clefs de voûte d'une croix grecque fleurdelysée (nef, 2e travée) et de feuillage. L'extérieur est orné de plusieurs têtes humaines : extrémités de l'archivolte de la porte latérale sud, façade et dernier contrefort de l'élévation nord. Les armoiries des Lebault et Quarré (?)

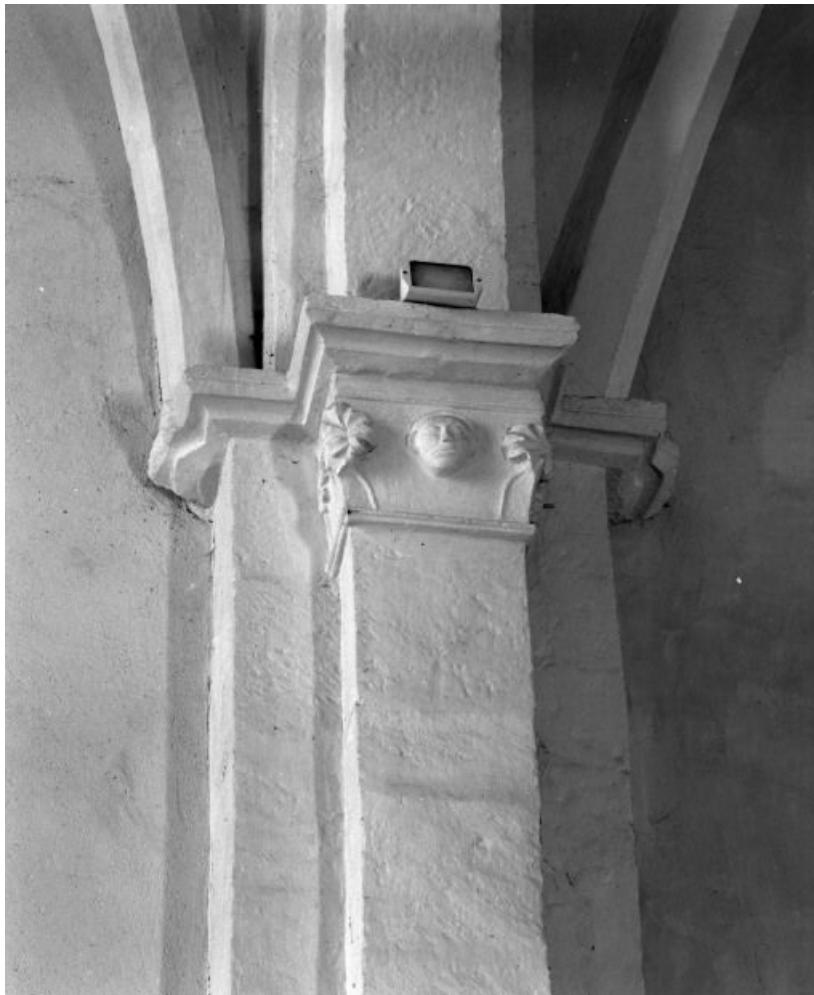
Nef, vaisseau central, chapiteau gauche du 1er arc doubleau.

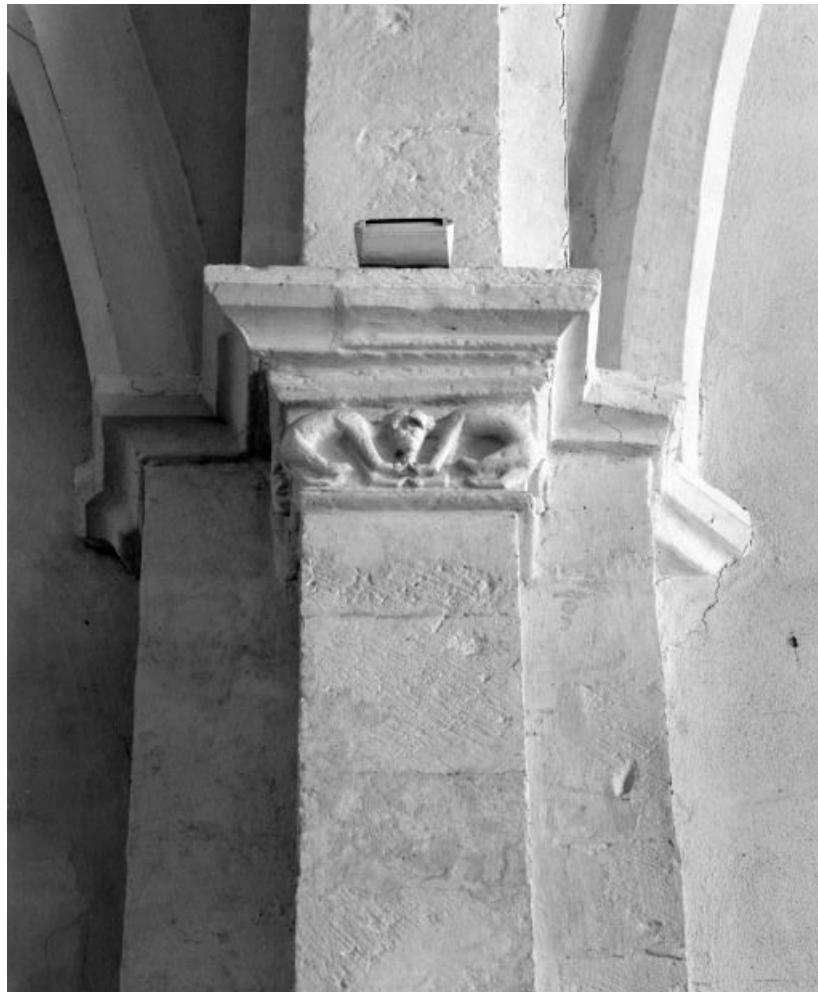
Nef, vaisseau central, chapiteau droit du 1er arc doubleau.

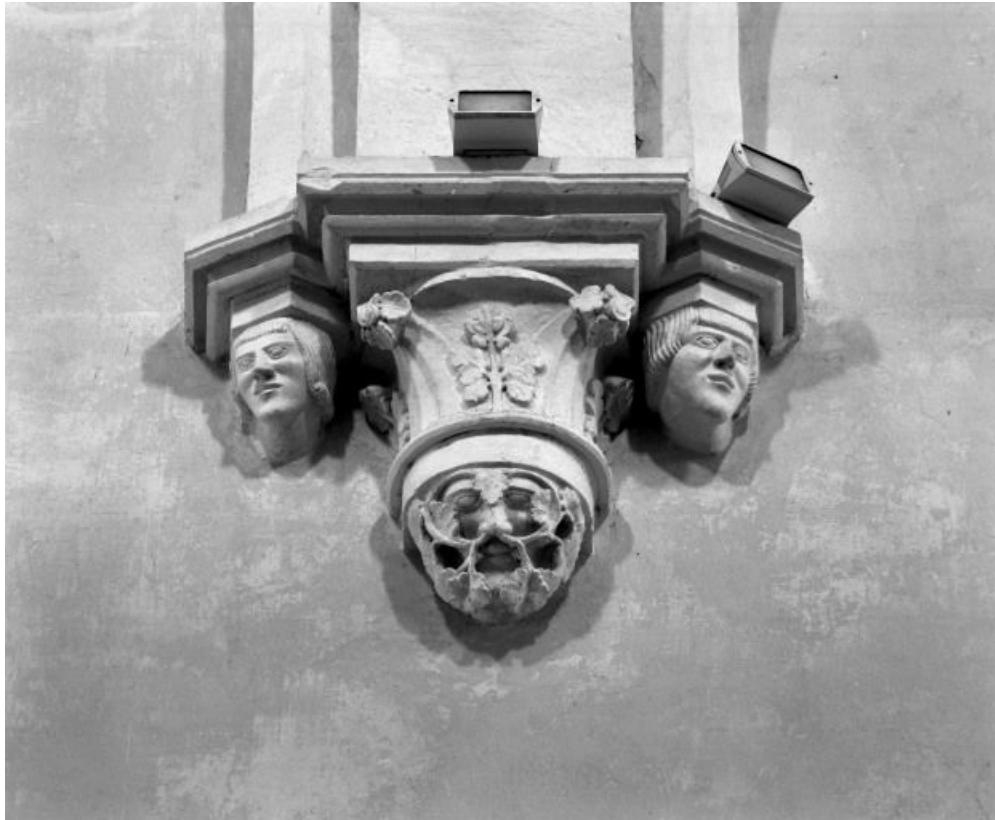
Avant-choeur, mur gauche : culots situés entre les 2 travées.

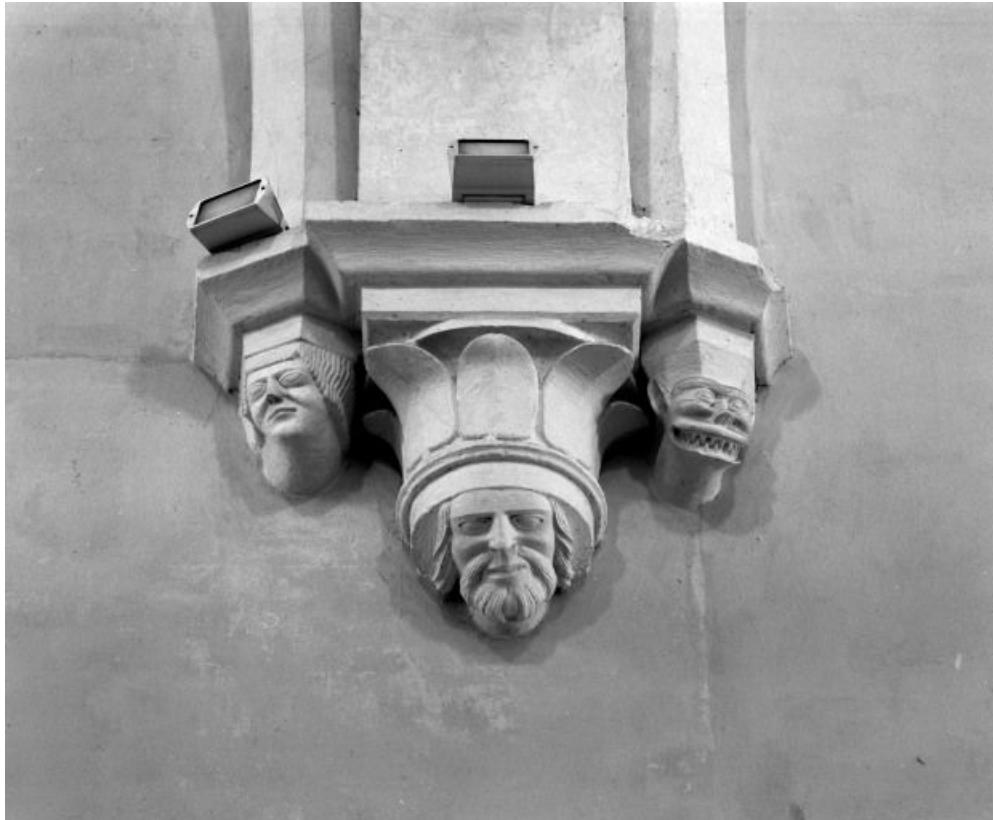
Avant-choeur, mur droit : culots situés entre les 2 travées.

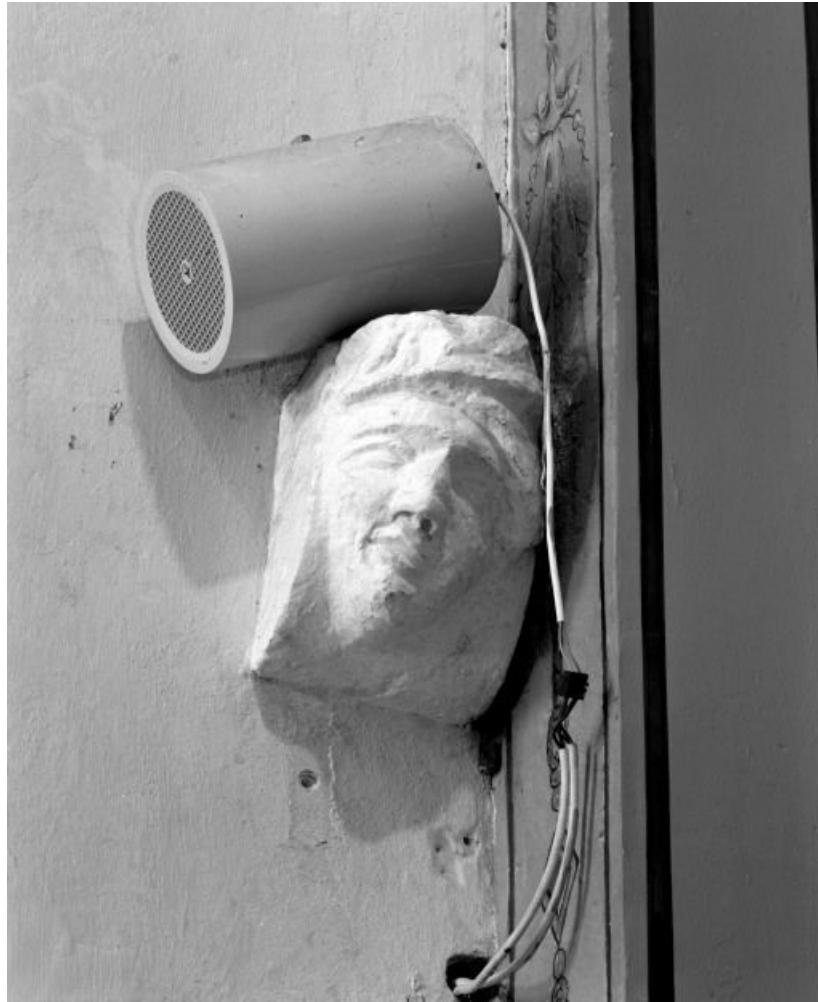
Arcade du chœur, culot sculpté à mi-hauteur du piédroit gauche.

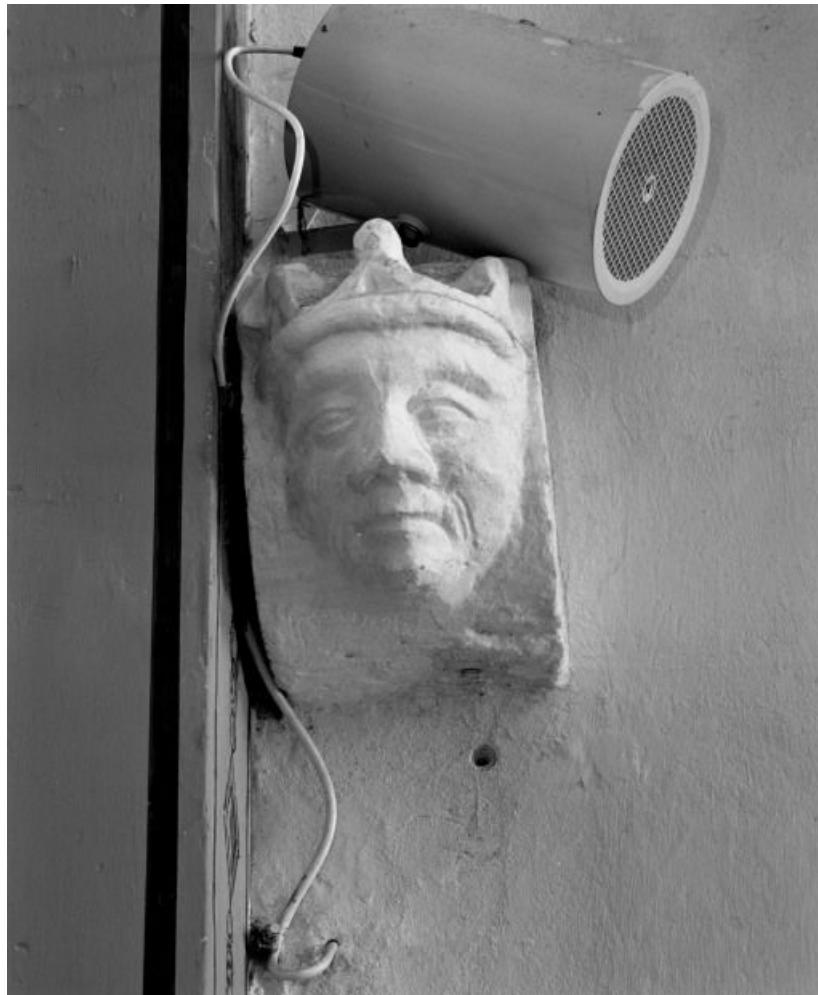
Arcade du chœur, culot sculpté à mi-hauteur du piédroit droit.
