## ÉGLISE PAROISSIALE SAINT-GERMAIN

Bourgogne-Franche-Comté, Saône-et-Loire  
Gergy

Dossier IA71000474 réalisé en 2001 revu en  
2002

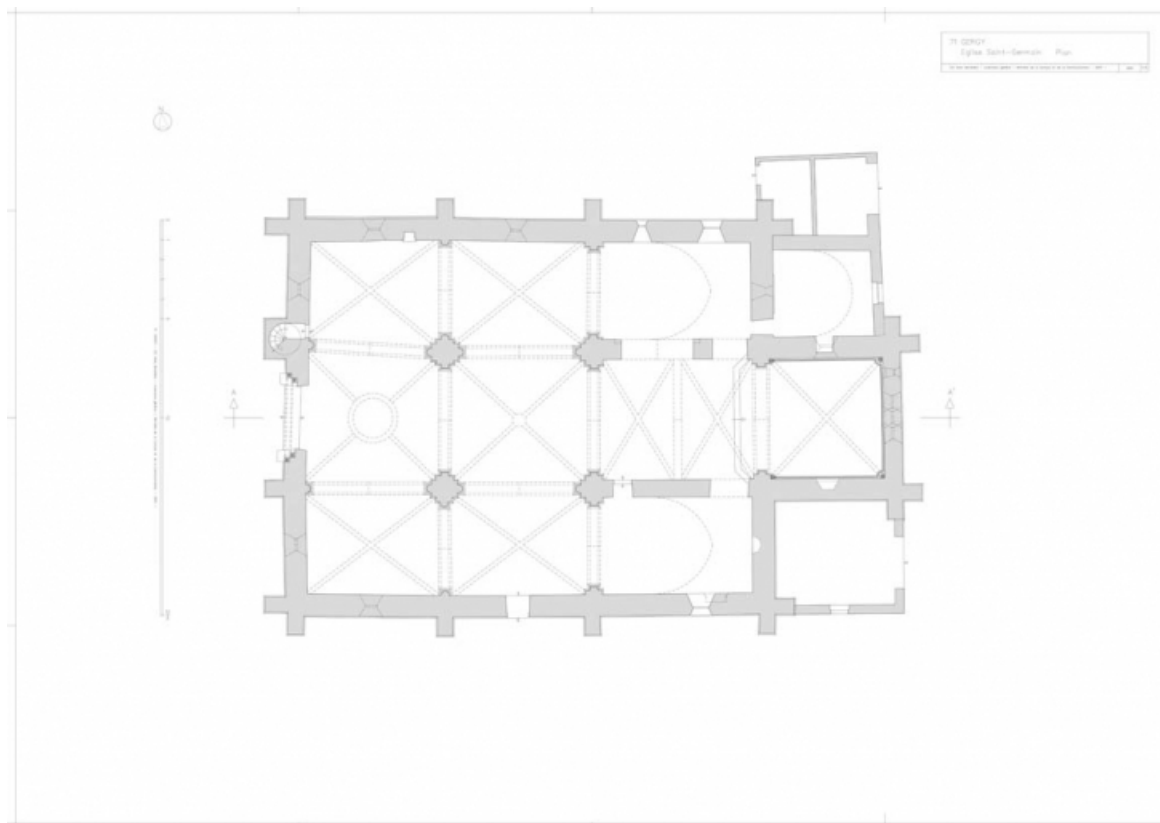
**Plan.**

L'édifice est situé sur la place du village où se trouvait le cimetière jusqu'en 1833 ; il est bâti en pierre calcaire, sauf le clocher, en brique et pierre, et la sacristie la voûte en plein cintre est également en brique. L'église comprend une nef à trois vaisseaux de deux travées, un avant-choeur à deux travées flanqué des chapelles prolongeant les bas-côtés, et un choeur d'une travée à chevet plat. La nef, l'avant-choeur et le choeur sont couverts de voûtes d'ogives ; leurs arcs doubleaux et les grandes arcades de la nef retombent sur les chapiteaux sculptés de pilastres et de colonnes engagées. Les voûtes de l'avant-choeur reposent sur des culots sculptés, les ogives du choeur sur des colonnettes. Des chapiteaux et culots de colonnettes disparues, ainsi que des culots d'anciennes nervures, témoignent des remaniements effectués sur les voûtes du vaisseau central et de l'avant-choeur. Les chapelles latérales sont voûtées en berceau brisé ; la niche en plein-cintre de la chapelle sud est ornée d'une moulure torique avec congés à enroulements. Toutes les fenêtres de l'édifice sont en plein-cintre ; celles des bas-côtés sont identiques, la chapelle nord présente deux fenêtres de taille différente, la chapelle sud une seule, l'avant-choeur deux fenêtres hautes de chaque côté. Les fenêtres latérales du choeur sont occultées par la sacristie, au nord, et l'entrepôt des pompiers, au sud ; le chevet est percé de trois fenêtres dont une axiale au dessus des deux autres, d'une ouverture à remplages destinée, dit-on, à voir la lampe du Saint Sacrement depuis l'extérieur, et d'un jour au pignon. Le portail de la nef est orné de 2 rouleaux sur colonnettes, la porte latérale d'un arc trilobé surmonté d'un rouleau d'archivolte. Le clocher de plan carré se dresse sur la première travée du vaisseau central, il est desservi depuis le bas-côté nord par un escalier en vis occupant une tourelle carrée, demi-hors oeuvre en façade, qui fait office de contrefort à gauche du portail. L'église est épaulée aux angles par des contreforts jumelés en équerre, les autres contreforts sont au droit des arcs doubleaux du vaisseau central (visibles au-dessus des toits en appentis et dans les combles des bas-côtés) et des bas-côtés.

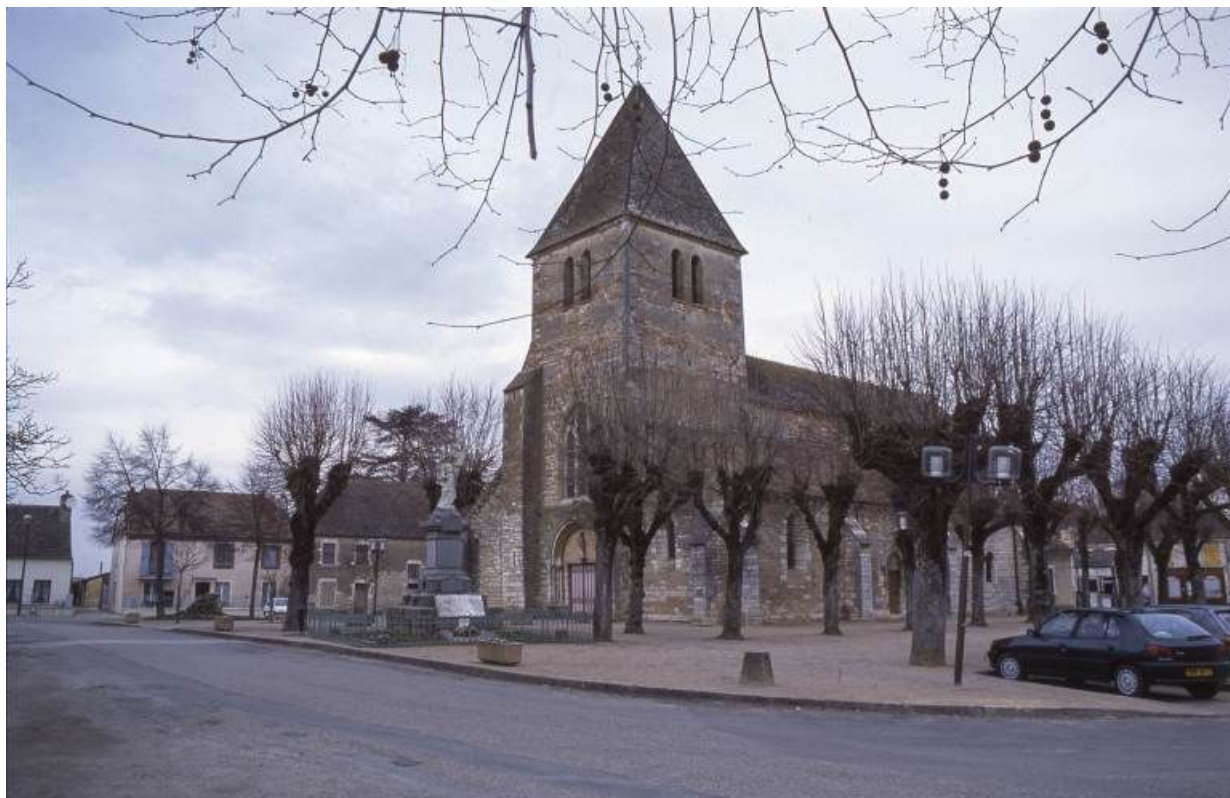
**Façade et élévation droite.**

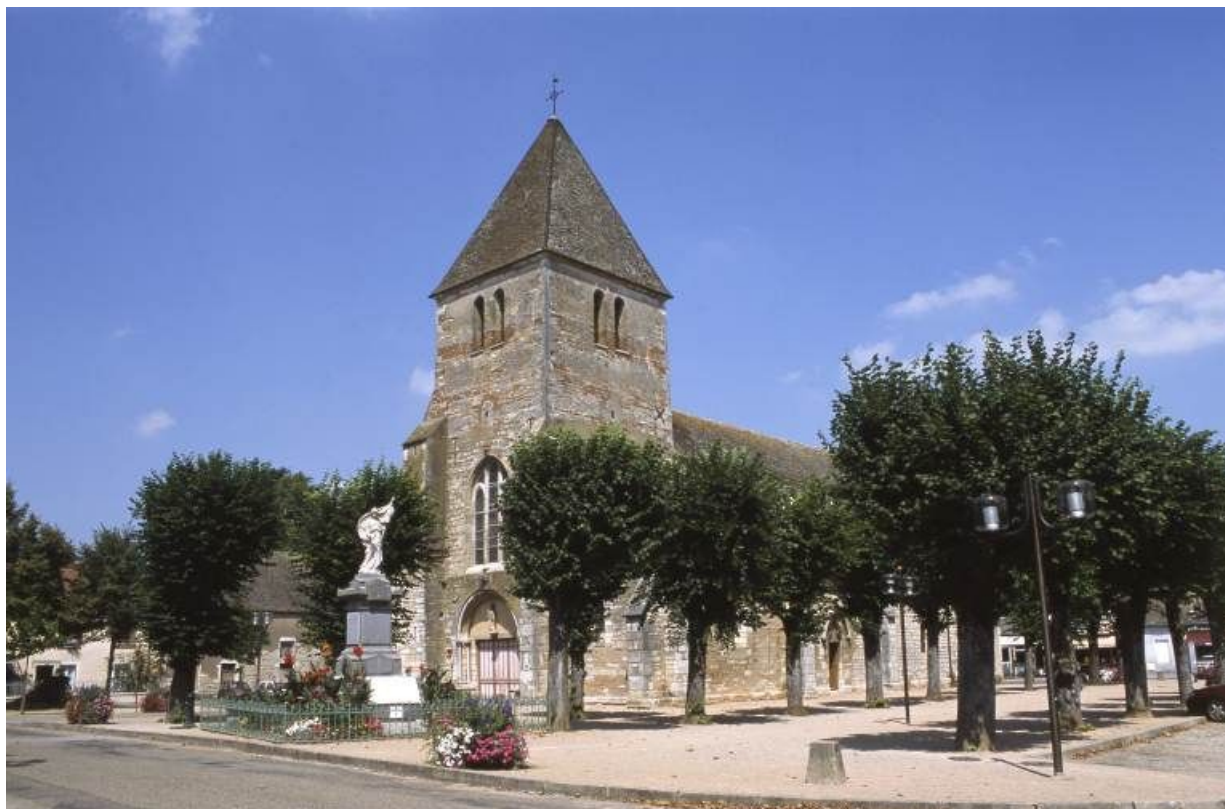
**Façade et élévation droite.**

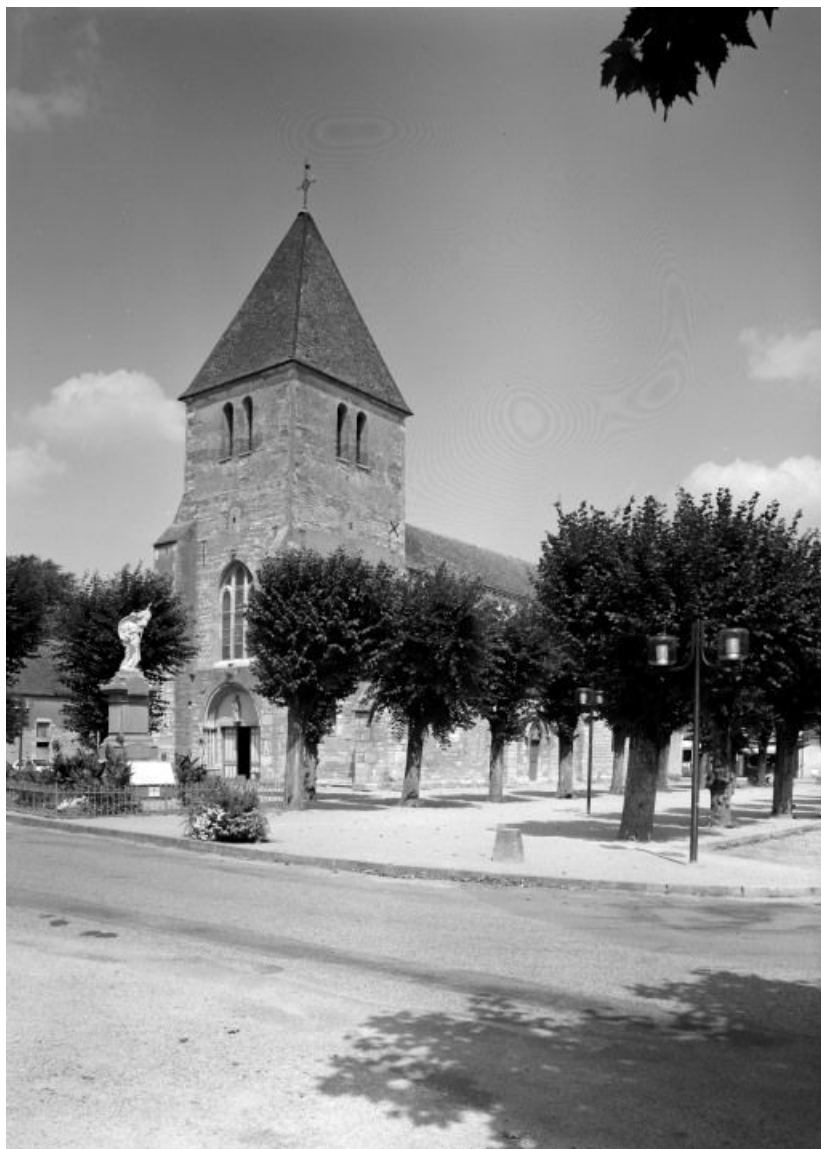
**Façade et élévation droite.**

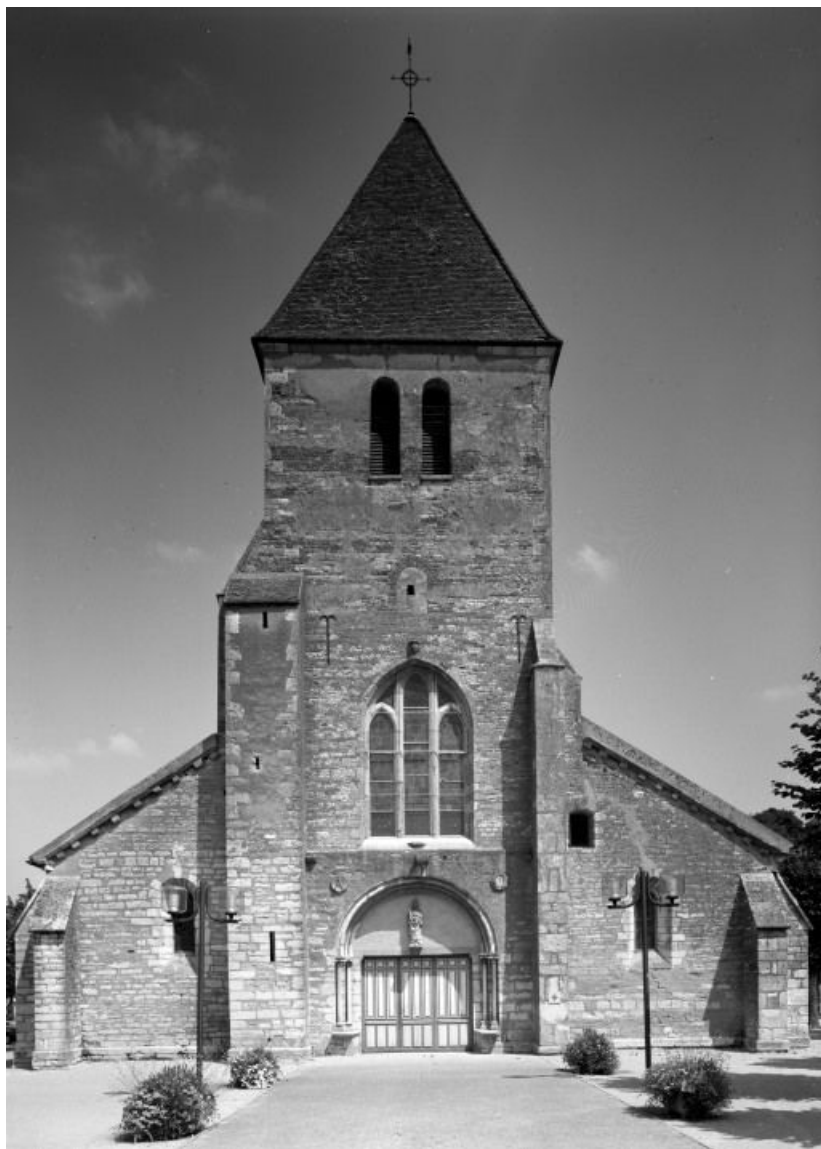
**Façade.**

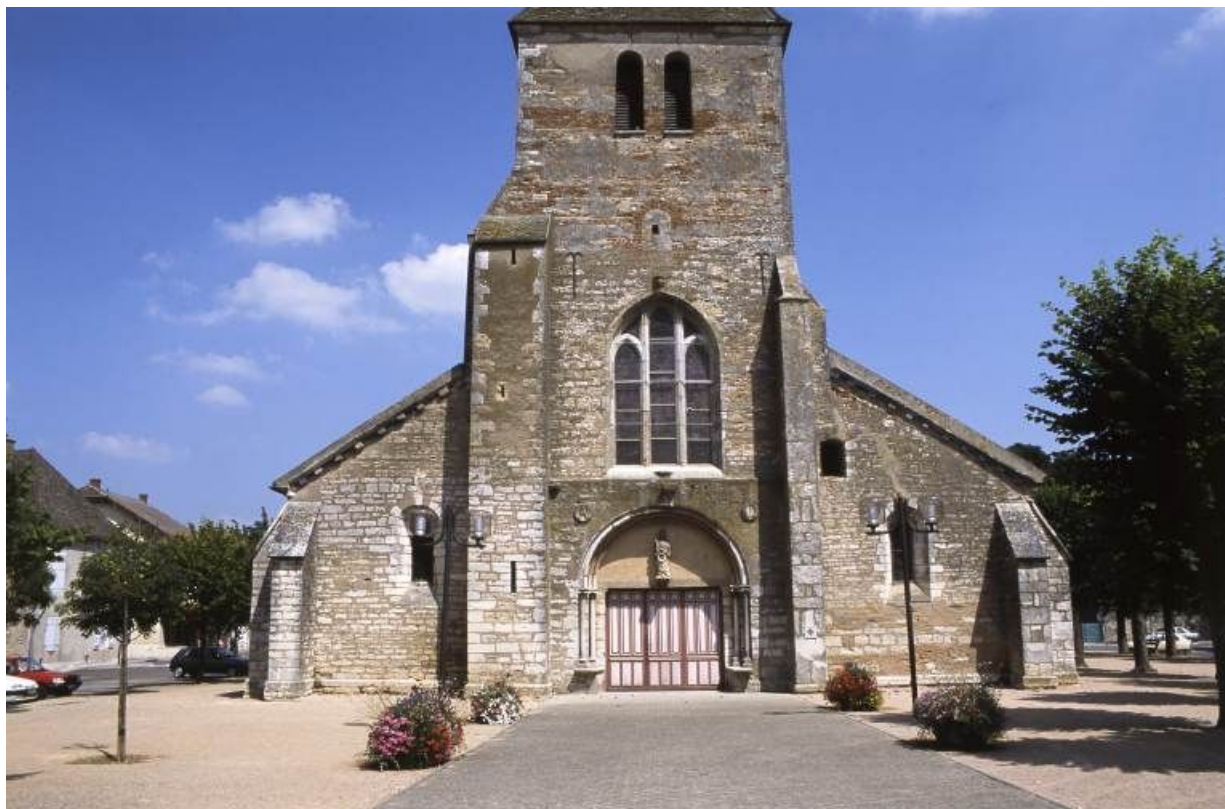
**Façade**

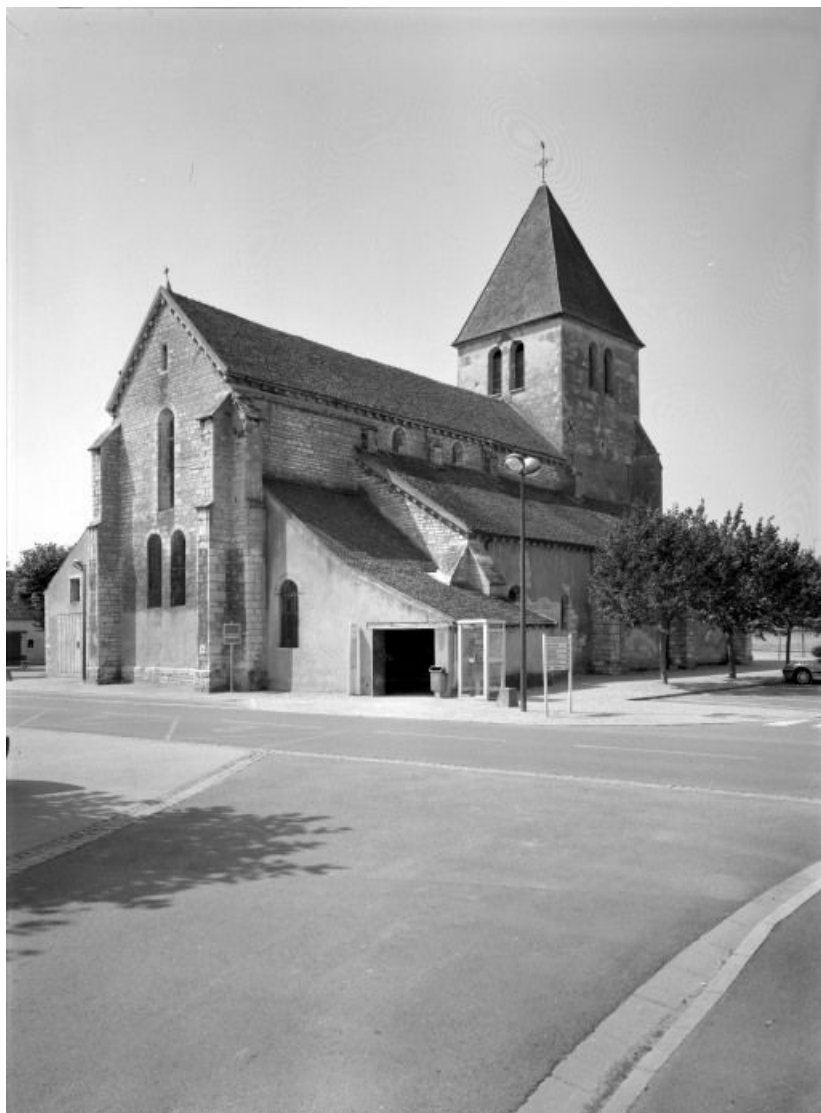
**Chevet et élévation gauche (nord).**

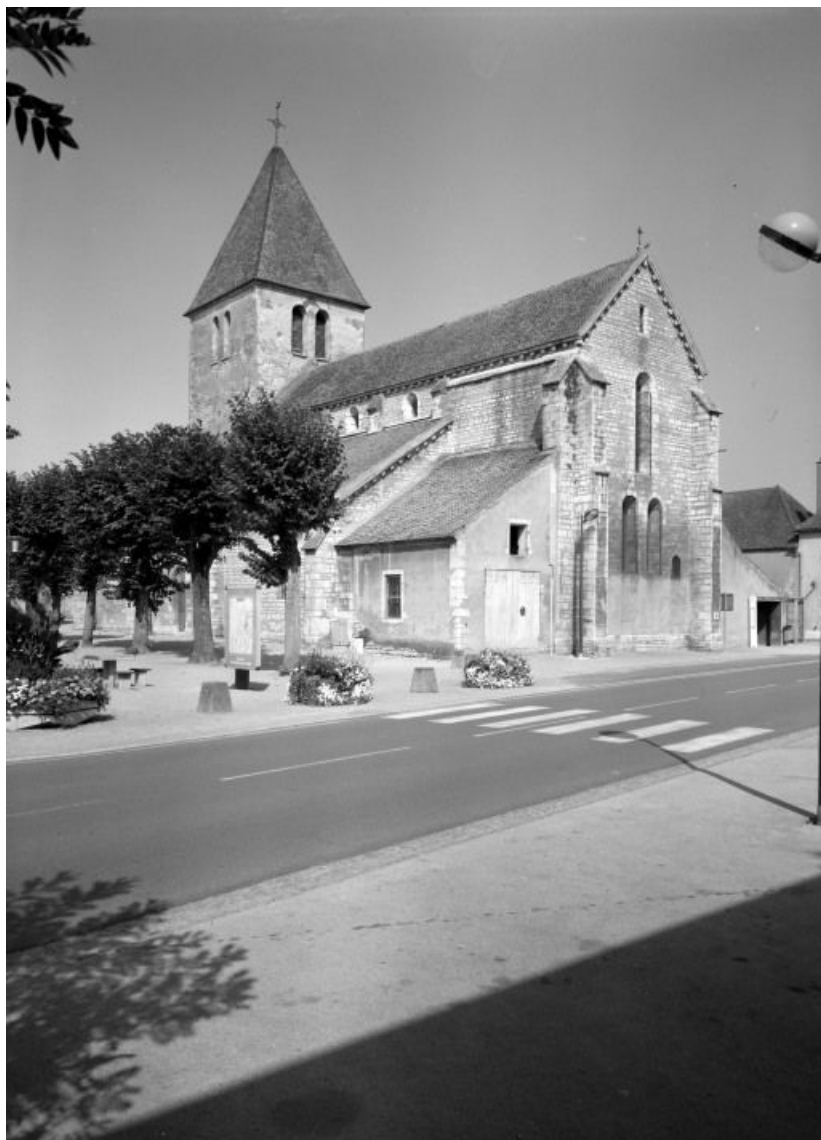
**Chevet et élévation droite (sud).**

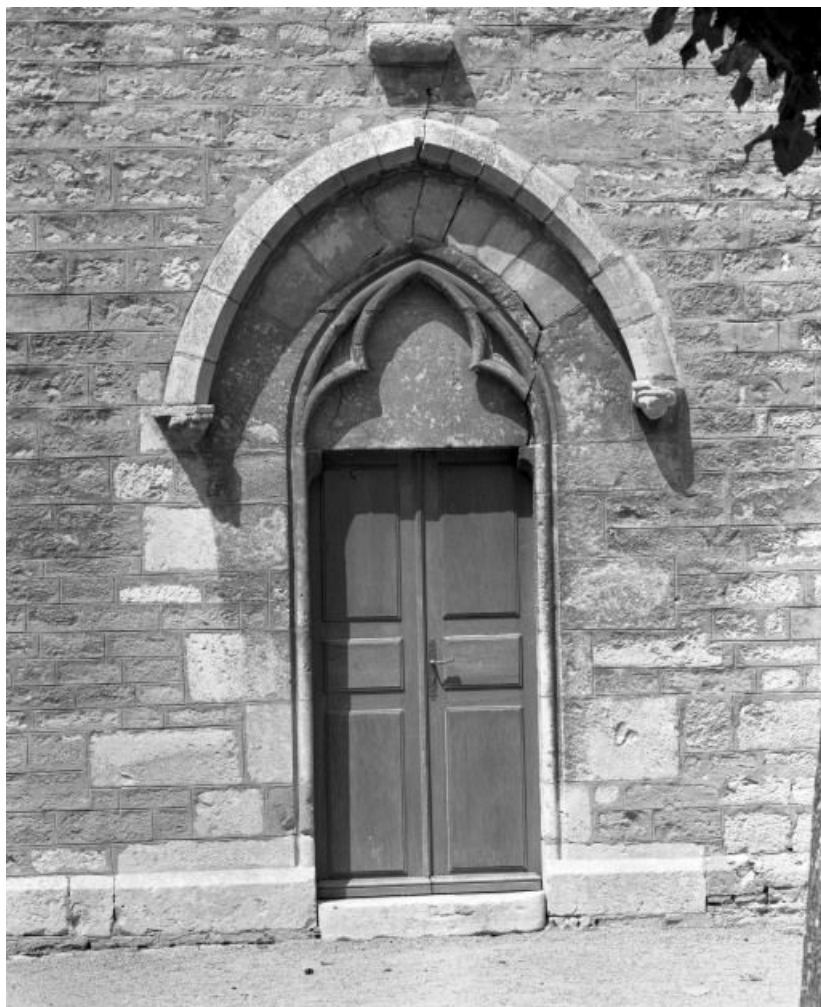
**Élévation droite, porte latérale.**

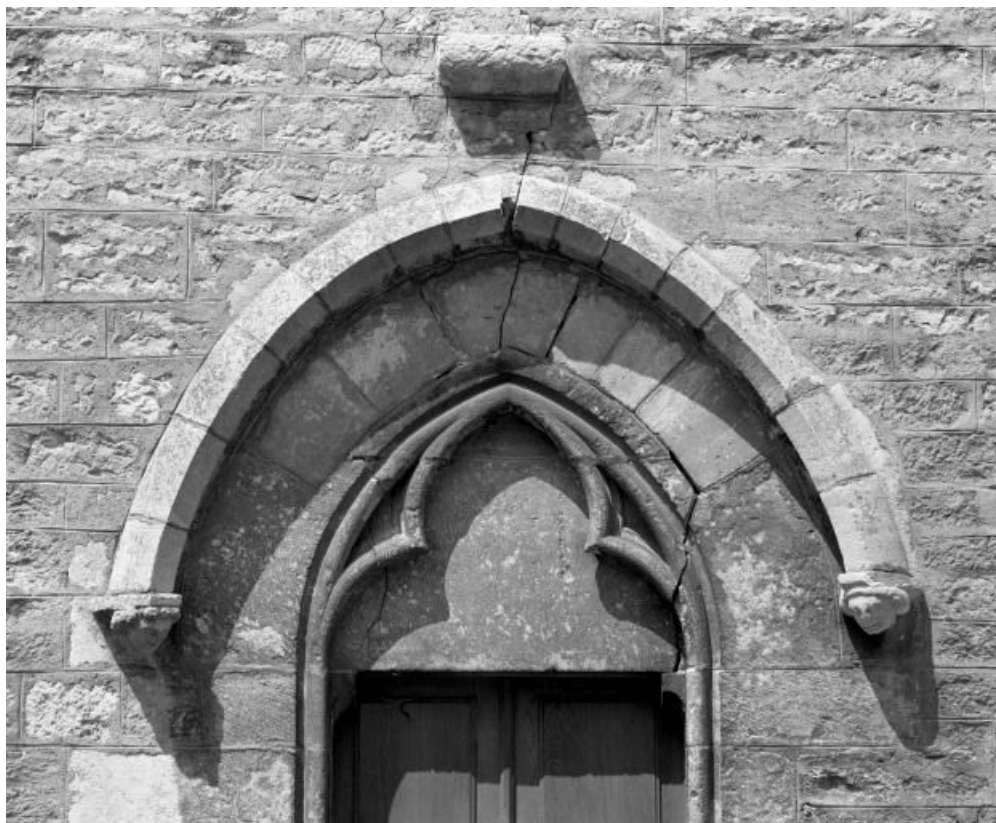
**Élévation droite, détail de la porte latérale.**

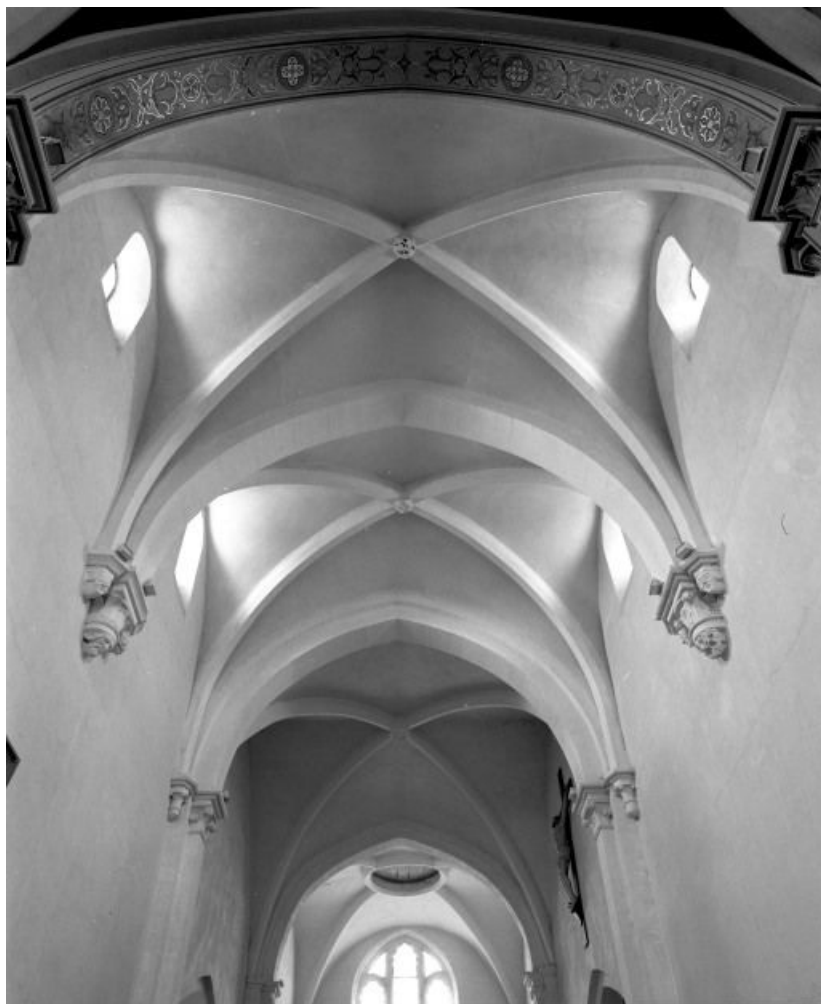
**Vaisseau central, voûtes prises du choeur.**

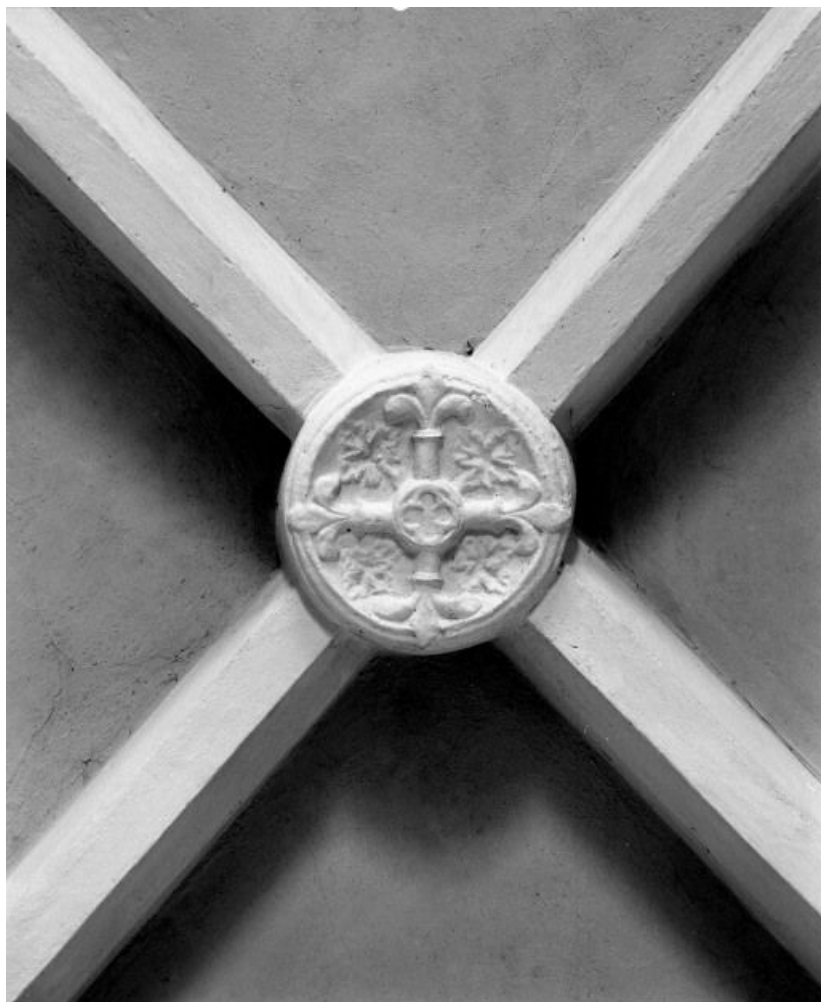
**Nef, clef de voûte de la 2e travée.**

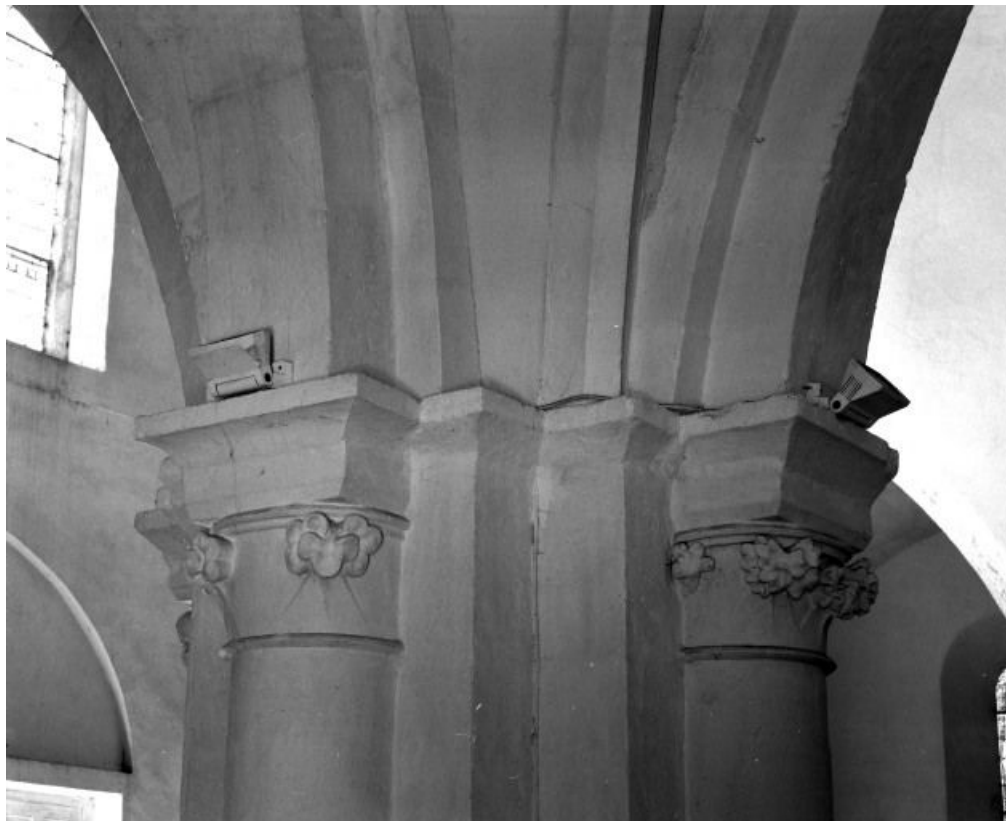
**Bas-côté droit, 2e travée, chapiteaux de l'angle antérieur gauche.**  
71, Gergy Eglise

Les chapiteaux des trois vaisseaux de la nef sont ornés de fleurs, de feuilles diverses et de crochets, ceux du 1er pilier droit de la nef d'animaux fantastiques, les chapiteaux des colonnettes disparues de l'avant-choeur et du choeur de feuilles lisses et les culots qui les supportaient de têtes humaines, de même que certains culots recevant les ogives de la 2e travée de la nef, et de la 2e travée du bas-côté sud, les clefs de voûte d'une croix grecque fleurdelysée (nef, 2e travée) et de feuillage. L'extérieur est orné de plusieurs têtes humaines : extrémités de l'archivolte de la porte latérale sud, façade et dernier contrefort de l'élévation nord. Les armoiries des Lebault et Quarré (?)

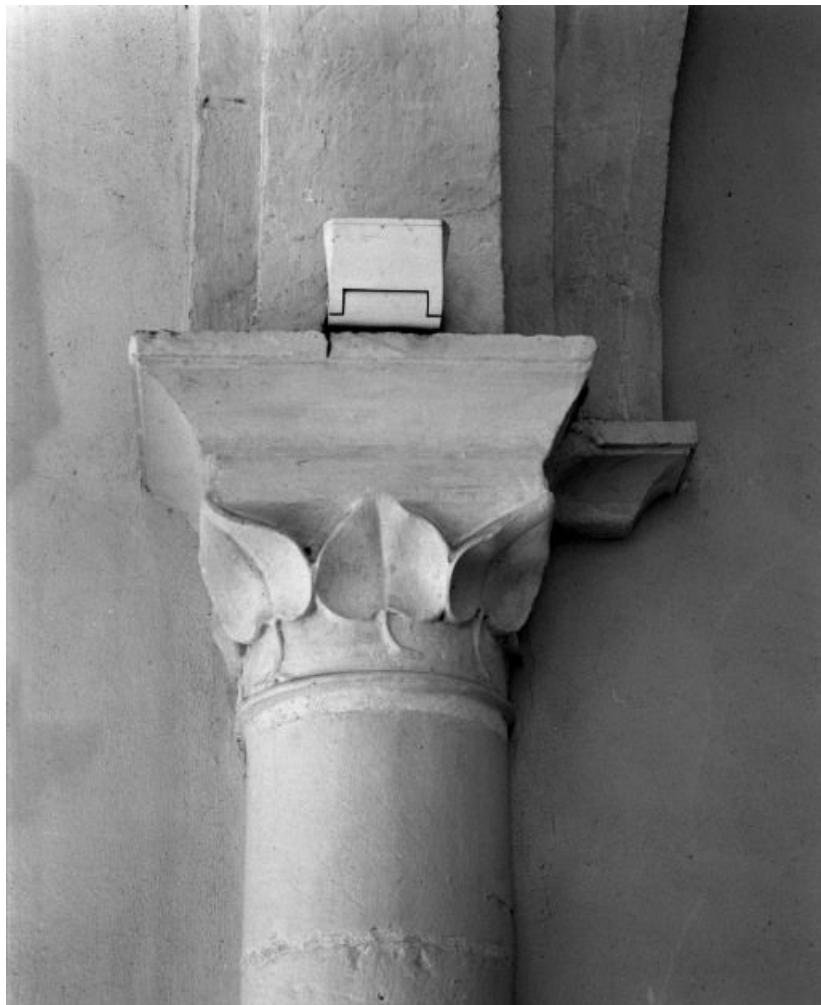
**Vaisseau central de la nef, 1ère arcade gauche, chapiteau antérieur.**  
71, Gergy Eglise

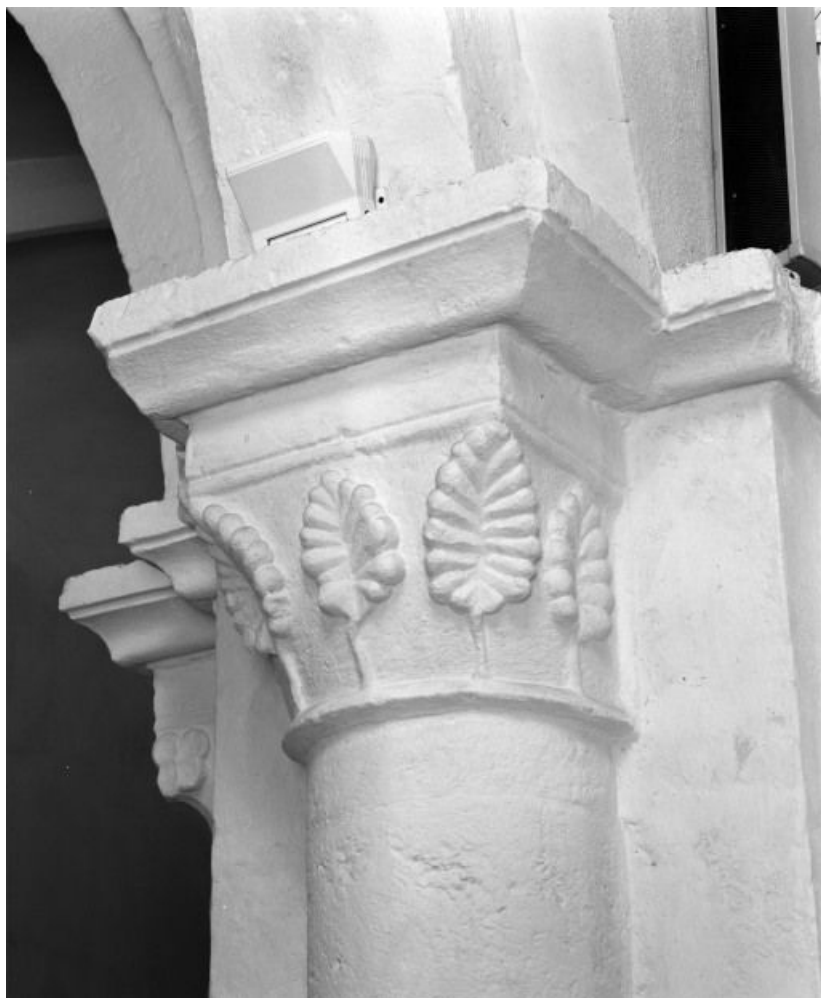
**Vaisseau central de la nef, 1ère arcade gauche, chapiteau postérieur.**  
71, Gergy Eglise

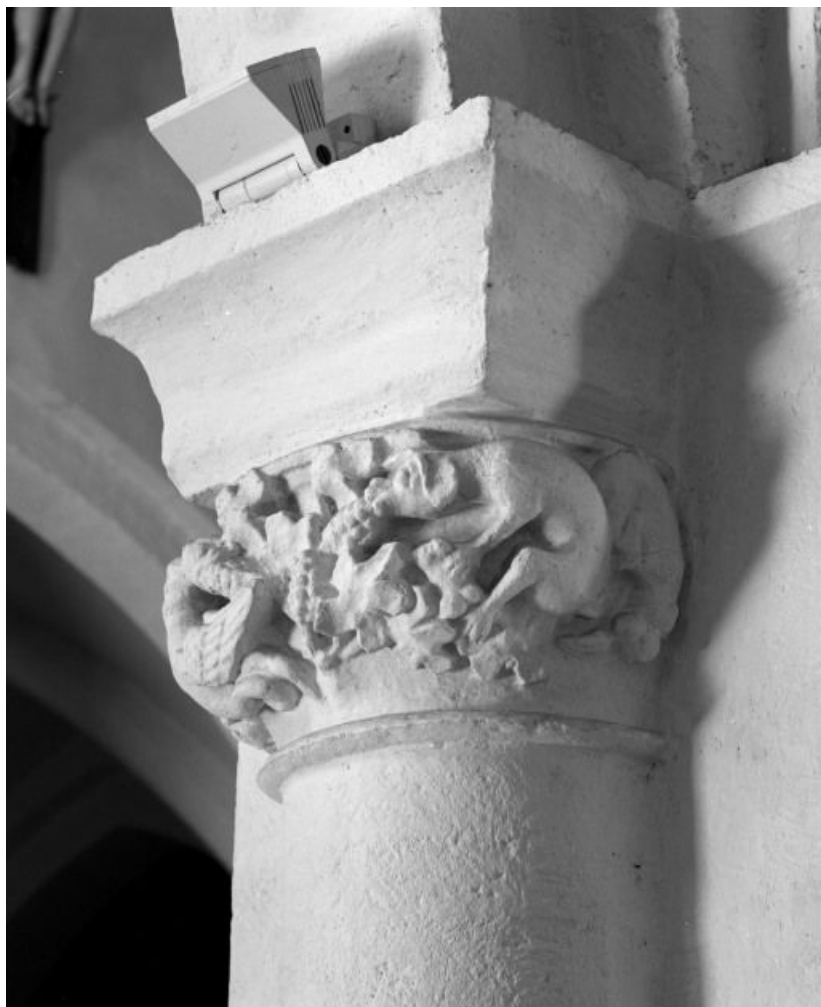
**Vaisseau central de la nef, 1ère arcade droite, chapiteau postérieur de 3 /4 doit.**  
71, Gergy Eglise

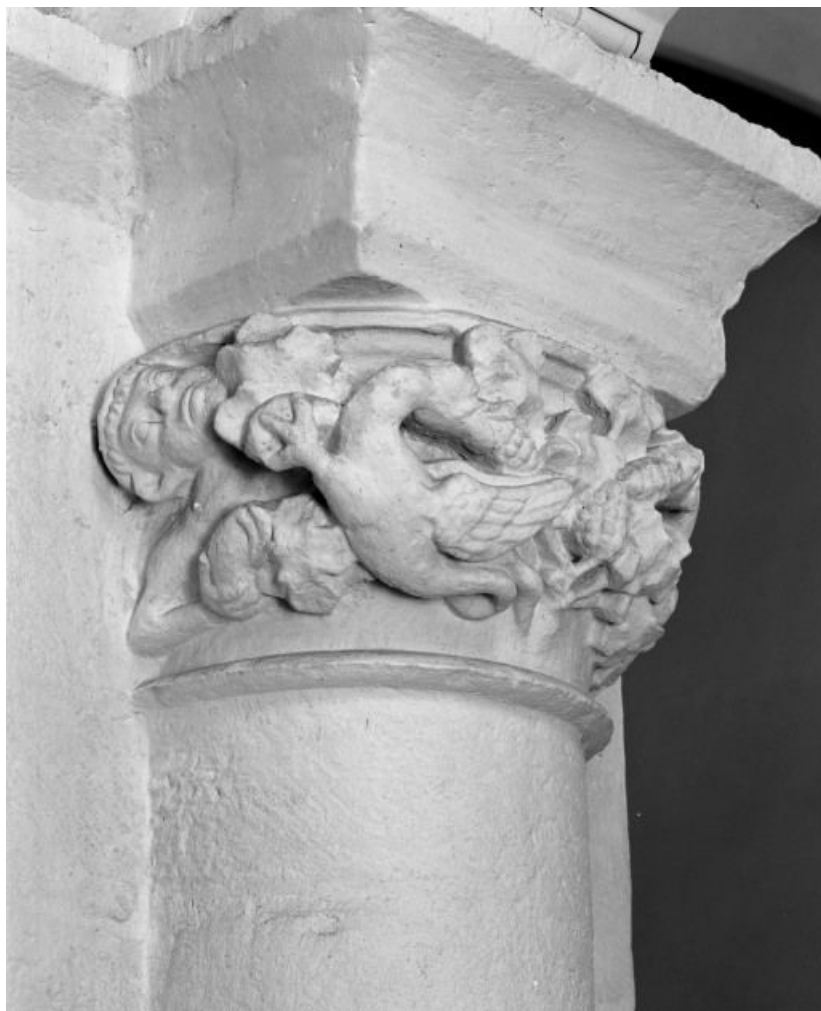
**Vaisseau central de la nef, 1ère arcade droite, chapiteau postérieur de 3 /4 gauche.**  
71, Gergy Eglise

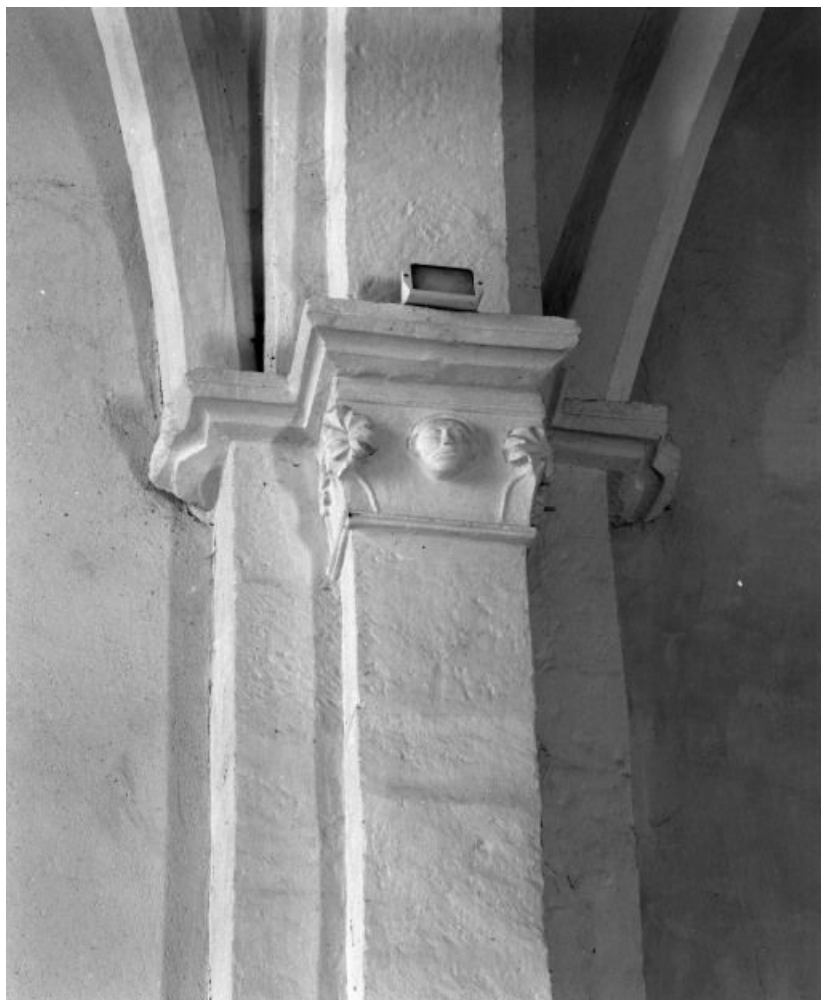
**Nef, vaisseau central, chapiteau gauche du 1er arc doubleau.**

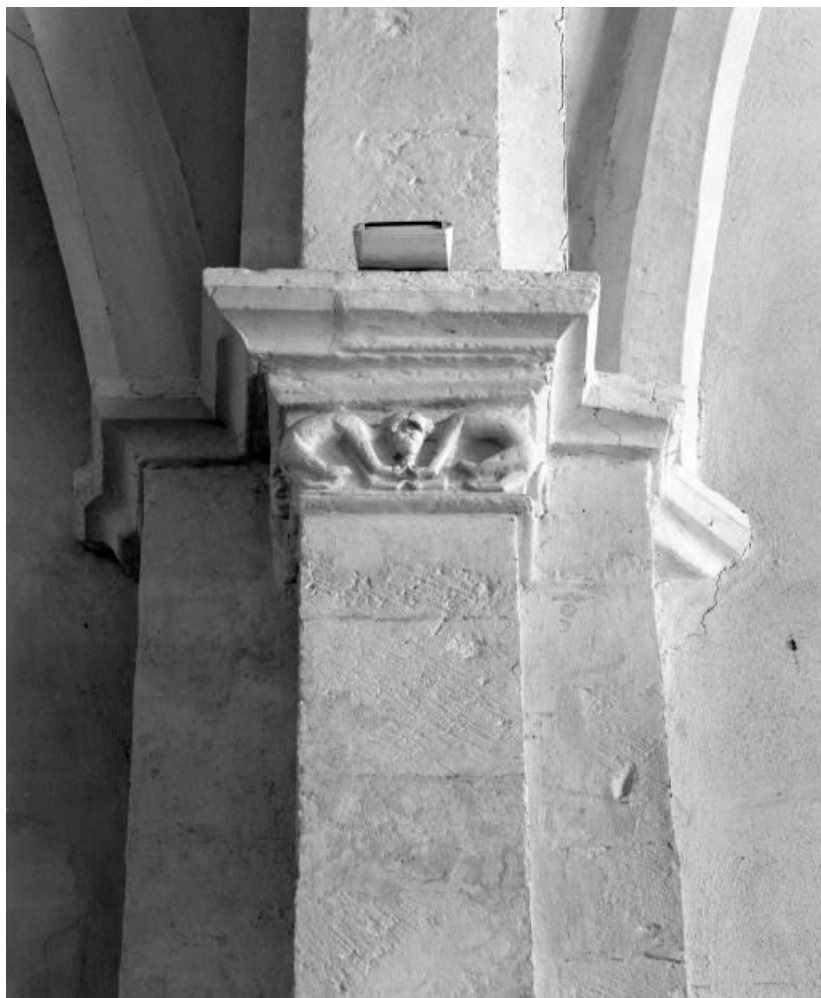
**Nef, vaisseau central, chapiteau droit du 1er arc doubleau.**

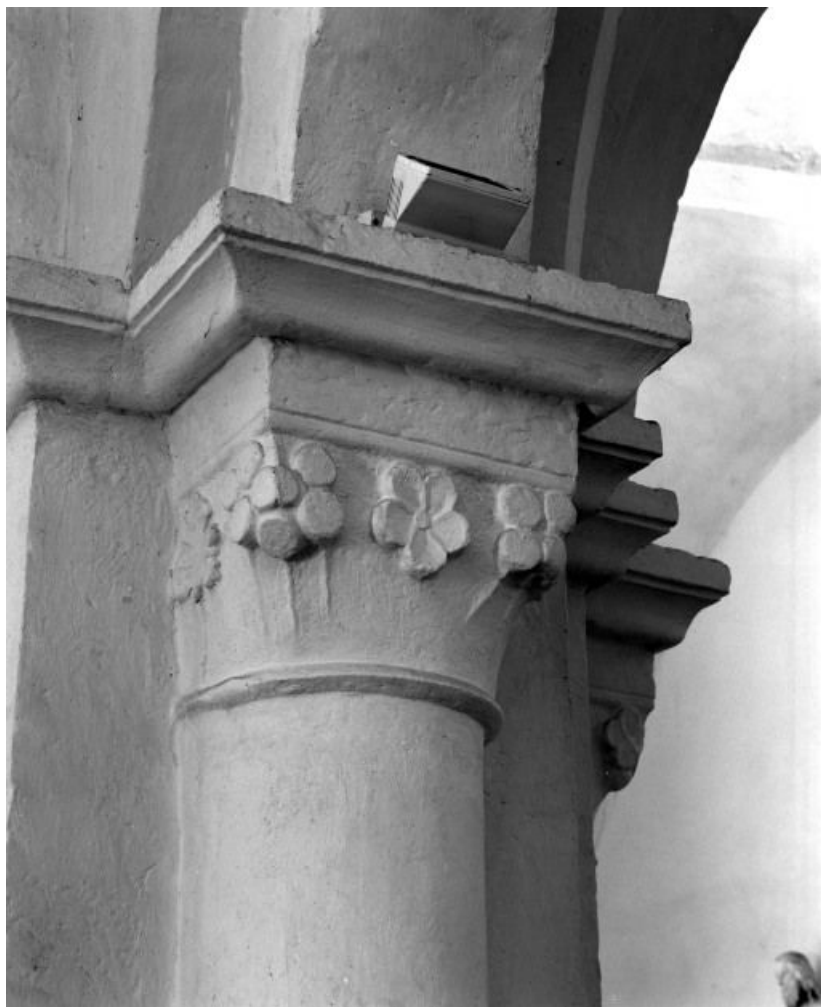
**Vaisseau central de la nef, 2e arcade gauche, chapiteau antérieur.**  
71, Gergy Eglise

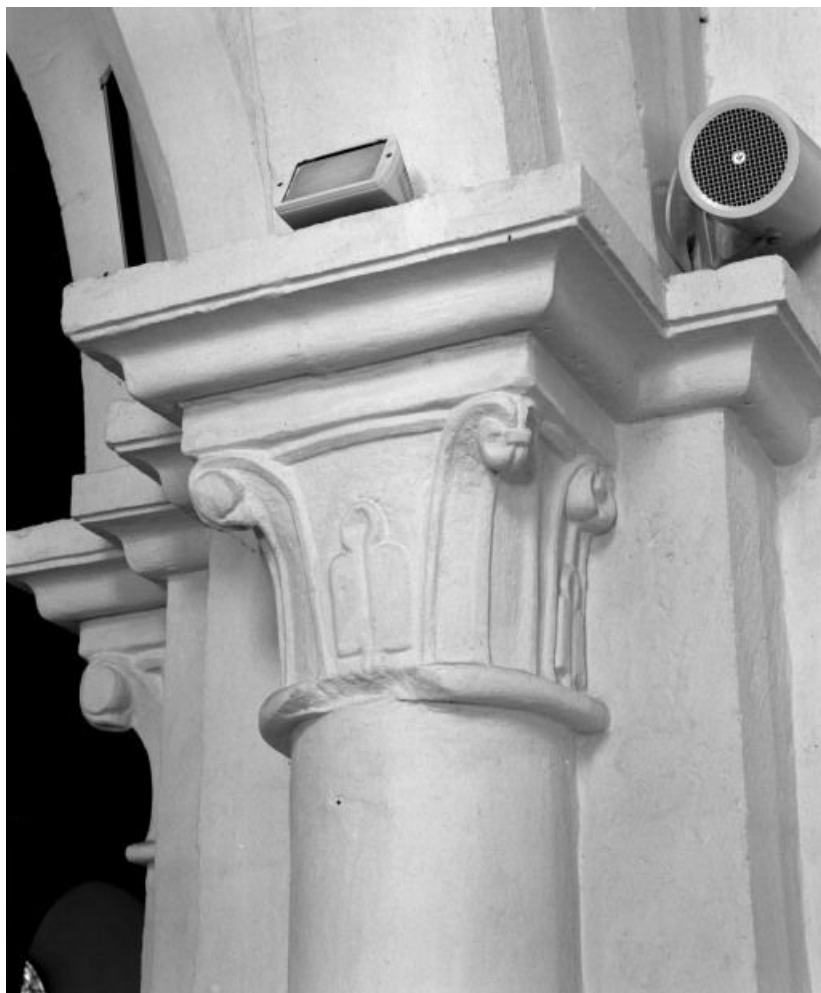
**Vaisseau central de la nef, 2e arcade gauche, chapiteau postérieur.**

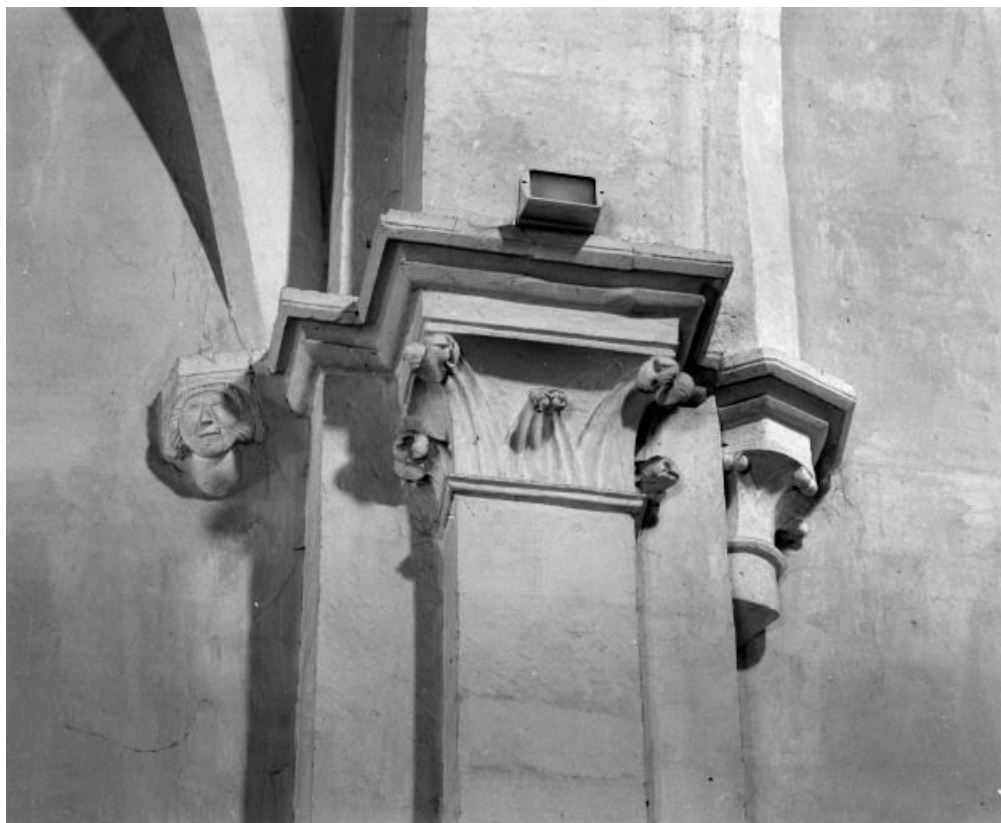
**Nef, vaisseau central, chapiteau gauche du 2e arc doubleau.**

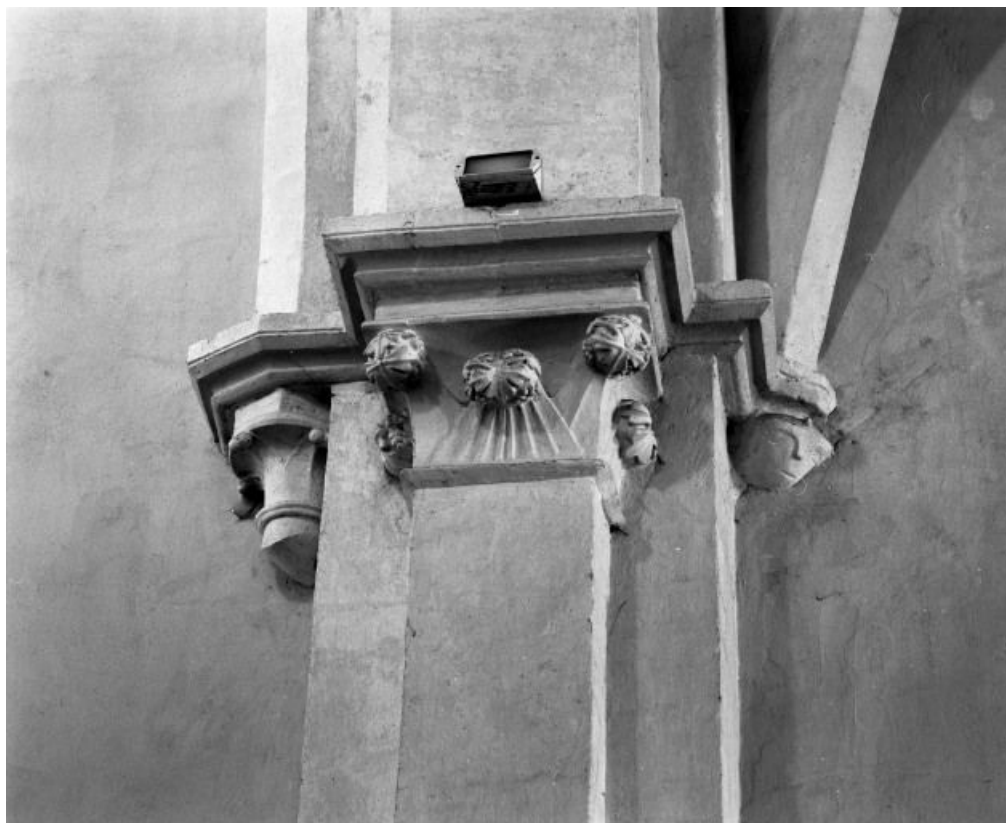
**Nef, vaisseau central, chapiteau droit du 2e arc doubleau.**

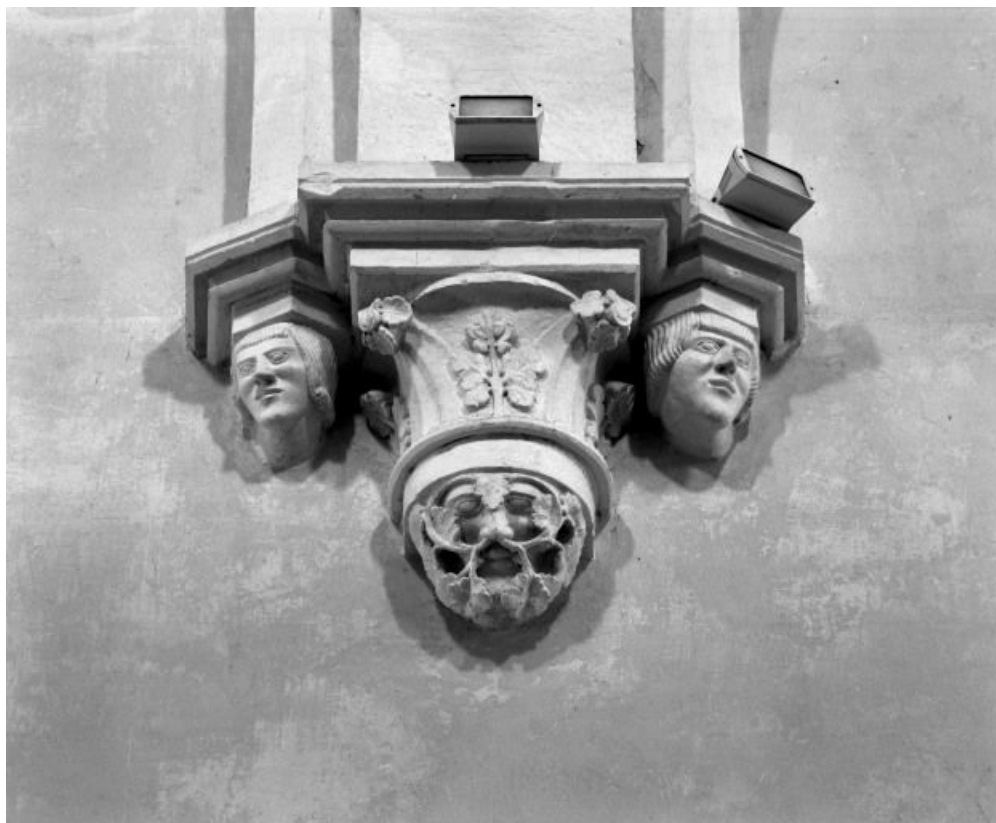
**Avant-choeur, mur gauche : culots situés entre les 2 travées.**

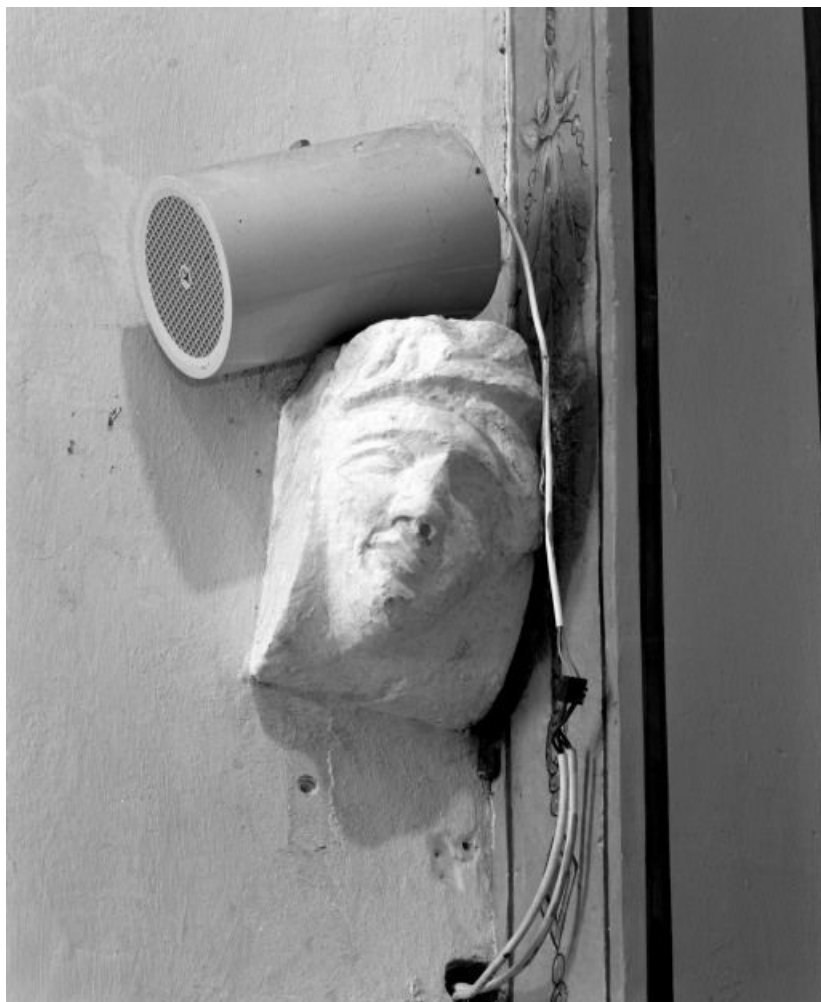
**Arcade du chœur, culot sculpté à mi-hauteur du piédroit gauche.**  
71, Gergy Eglise
