## ÉGLISE PAROISSIALE SAINT-GERMAIN

Bourgogne-Franche-Comté, Saône-et-Loire  
Gergy

Dossier IA71000474 réalisé en 2001 revu en  
2002

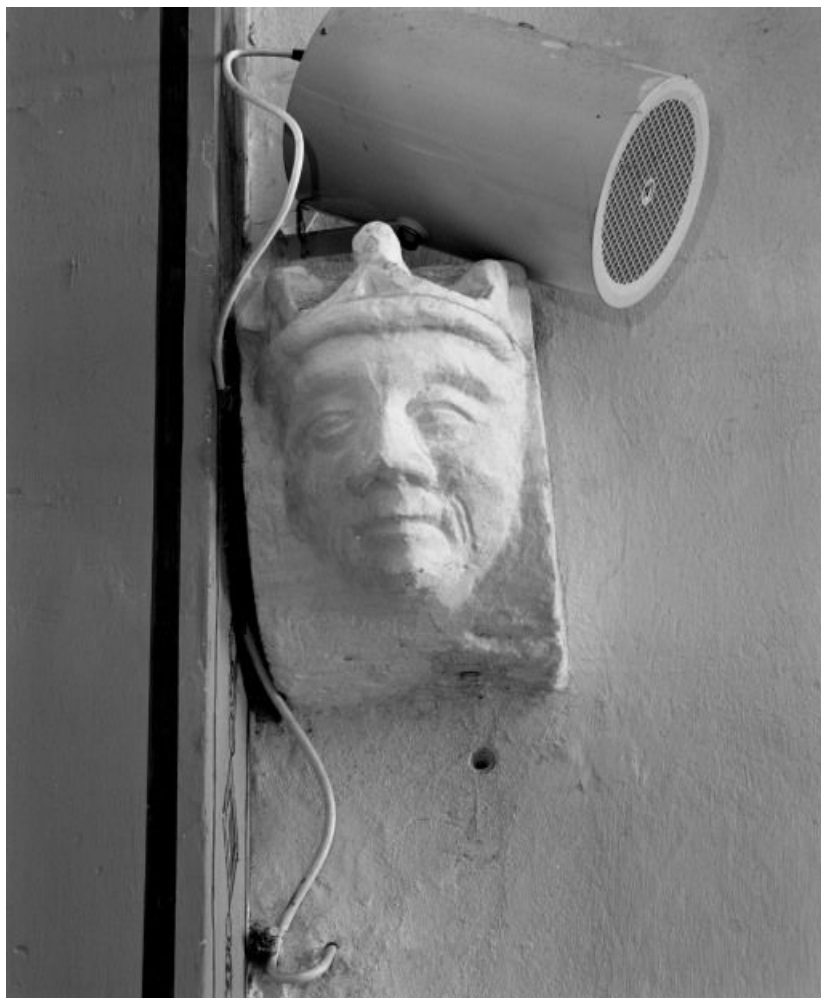
**Arcade du chœur, culot sculpté à mi-hauteur du piédroit droit.**  
71, Gergy Eglise

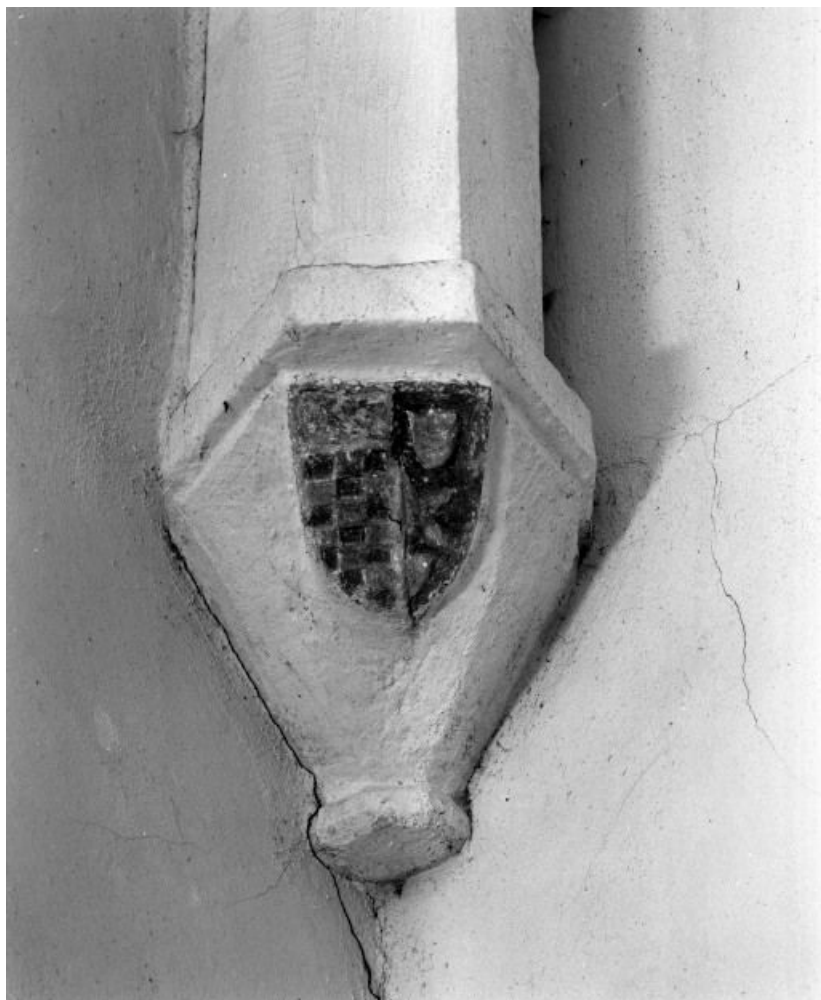
**Bas-côté gauche (nord), 1ère travée, culot de l'angle antérieur gauche.**  
71, Gergy Eglise

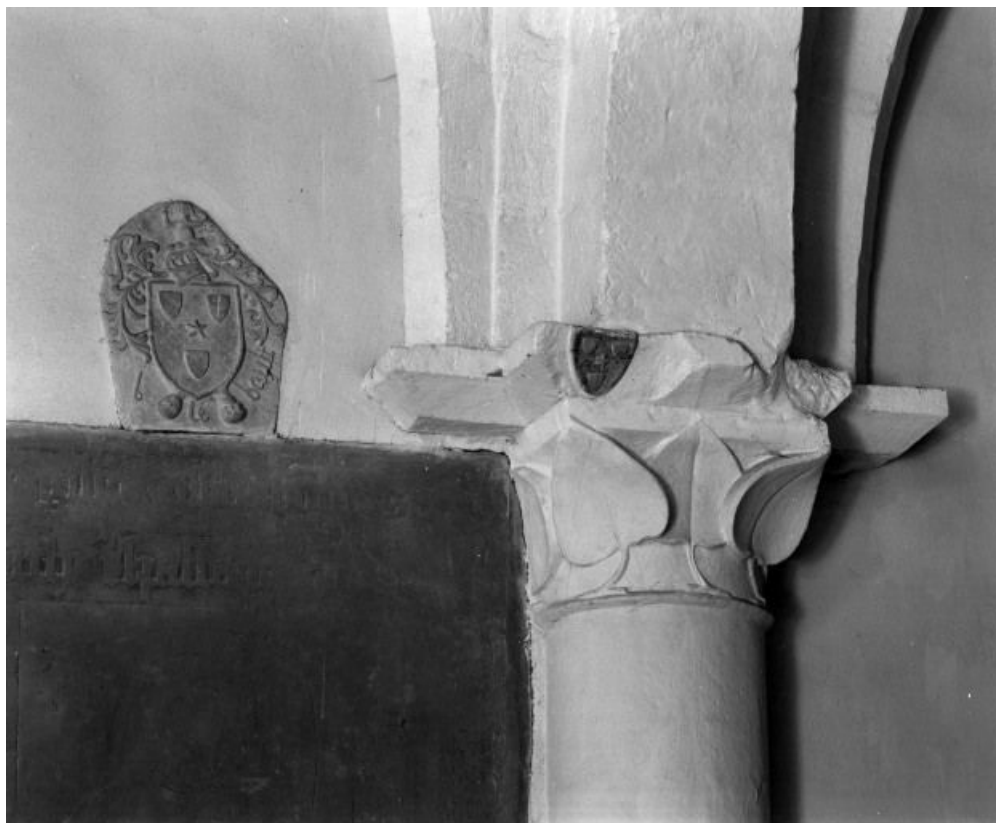
**Bas-côté gauche (nord), 1ère travée, chapiteau gauche de l'arc doubleau.**  
71, Gergy Eglise
