ÉGLISE PAROISSIALE SAINT-GERMAIN

Bourgogne-Franche-Comté, Saône-et-Loire
Gergy

Dossier IA71000474 réalisé en 2001 revu en
2002

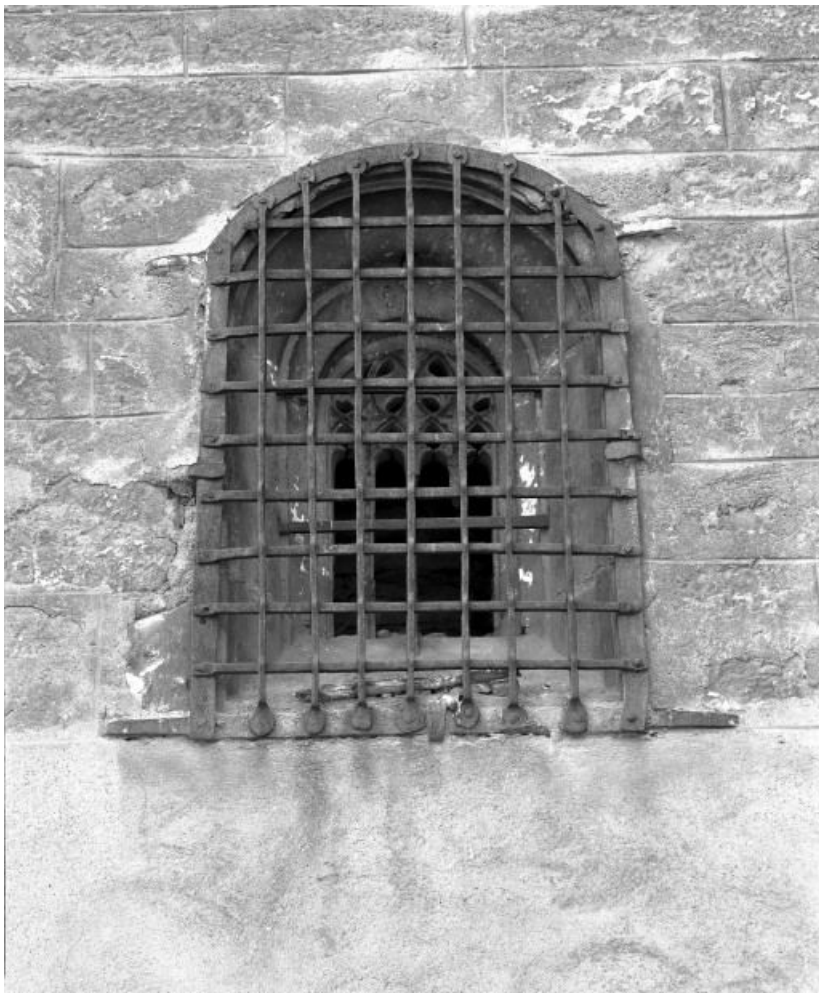
Chevet, baie permettant de voir la lampe du sanctuaire depuis l'extérieur.
71, Gergy Eglise

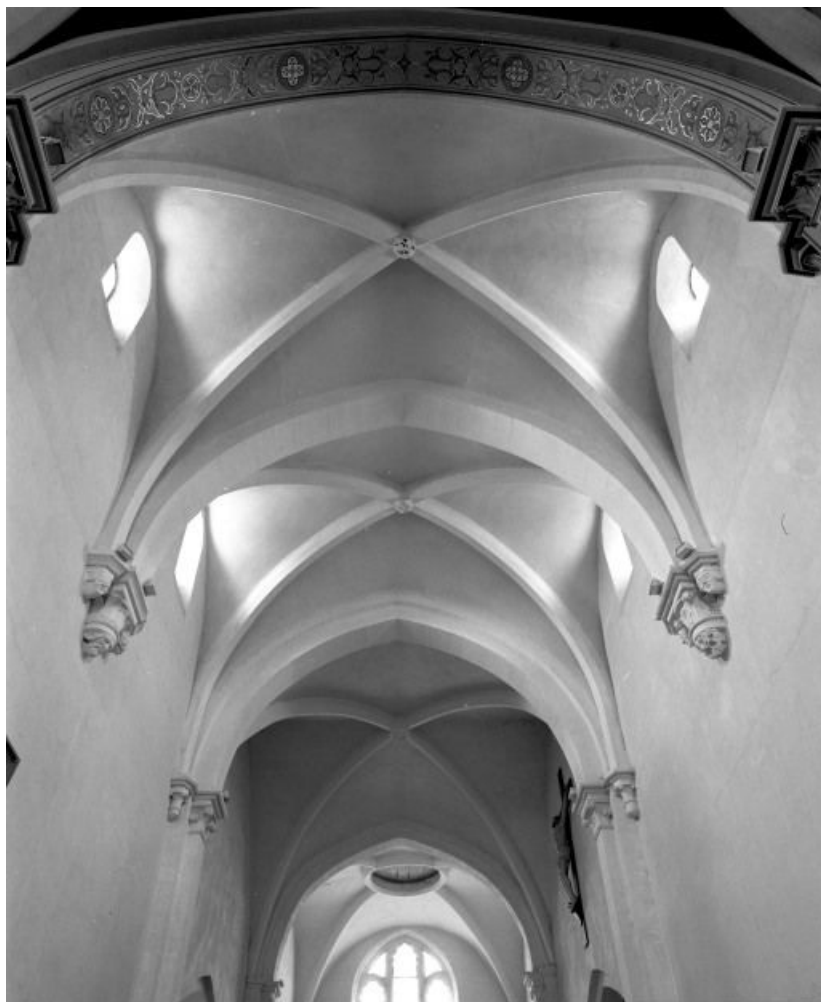
Vaisseau central, voûtes prises du choeur.
71, Gergy Eglise

L'édifice est situé sur la place du village où se trouvait le cimetière jusqu'en 1833 ; il est bâti en pierre calcaire, sauf le clocher, en brique et pierre, et la sacristie la voûte en plein cintre est également en brique. L'église comprend une nef à trois vaisseaux de deux travées, un avant-choeur à deux travées flanqué des chapelles prolongeant les bas-côtés, et un choeur d'une travée à chevet plat. La nef, l'avant-choeur et le choeur sont couverts de voûtes d'ogives ; leurs arcs doubleaux et les grandes arcades de la nef retombent sur les chapiteaux sculptés de pilastres et de colonnes engagées. Les voûtes de l'avant-choeur reposent sur des culots sculptés, les ogives du choeur sur des colonnettes. Des chapiteaux et culots de colonnettes disparues, ainsi que des culots d'anciennes nervures, témoignent des remaniements effectués sur les voûtes du vaisseau central et de l'avant-choeur. Les chapelles latérales sont voûtées en berceau brisé ; la niche en plein-cintre de la chapelle sud est ornée d'une moulure torique avec congés à enroulements. Toutes les fenêtres de l'édifice sont en plein-cintre ; celles des bas-côtés sont identiques, la chapelle nord présente deux fenêtres de taille différente, la chapelle sud une seule, l'avant-choeur deux fenêtres hautes de chaque côté. Les fenêtres latérales du choeur sont occultées par la sacristie, au nord, et l'entrepôt des pompiers, au sud ; le chevet est percé de trois fenêtres dont une axiale au dessus des deux autres, d'une ouverture à remplages destinée, dit-on, à voir la lampe du Saint Sacrement depuis l'extérieur, et d'un jour au pignon. Le portail de la nef est orné de 2 rouleaux sur colonnettes, la porte latérale d'un arc trilobé surmonté d'un rouleau d'archivolte. Le clocher de plan carré se dresse sur la première travée du vaisseau central, il est desservi depuis le bas-côté nord par un escalier en vis occupant une tourelle carrée, demi-hors oeuvre en façade, qui fait office de contrefort à gauche du portail. L'église est épaulée aux angles par des contreforts jumelés en équerre, les autres contreforts sont au droit des arcs doubleaux du vaisseau central (visibles au-dessus des toits en appentis et dans les combles des bas-côtés) et des bas-côtés.

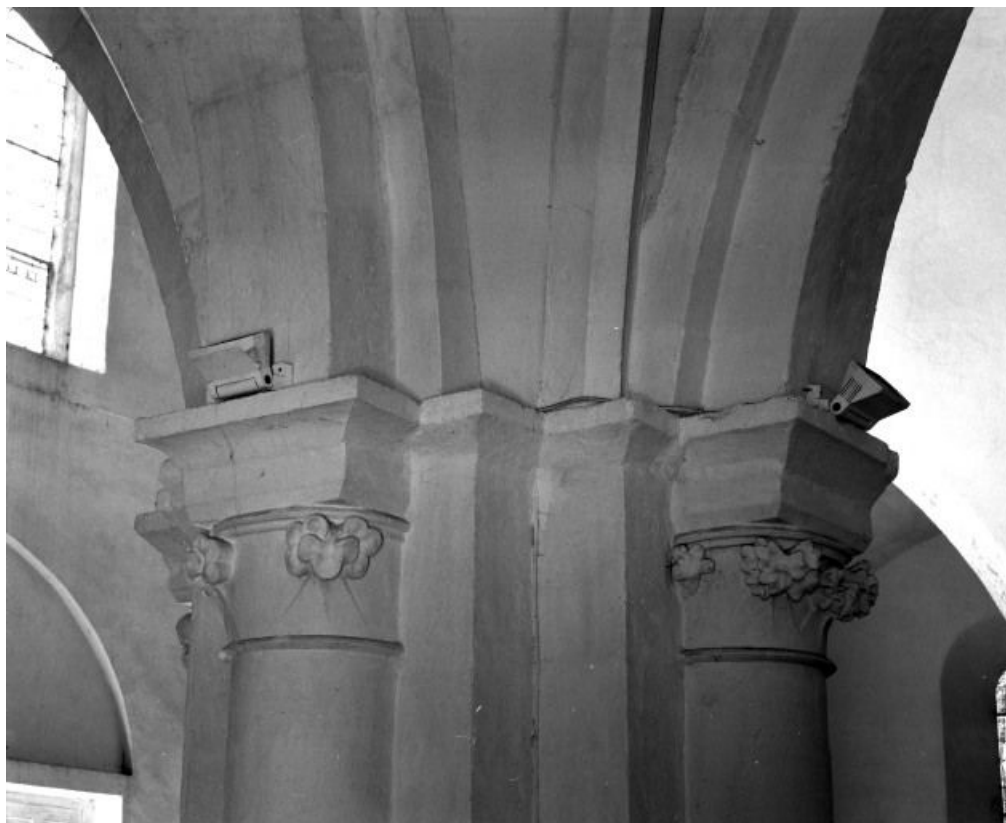
Bas-côté droit, 2e travée, chapiteaux de l'angle antérieur gauche.
71, Gergy Eglise

Les chapiteaux des trois vaisseaux de la nef sont ornés de fleurs, de feuilles diverses et de crochets, ceux du 1er pilier droit de la nef d'animaux fantastiques, les chapiteaux des colonnettes disparues de l'avant-choeur et du choeur de feuilles lisses et les culots qui les supportaient de têtes humaines, de même que certains culots recevant les ogives de la 2e travée de la nef, et de la 2e travée du bas-côté sud, les clefs de voûte d'une croix grecque fleurdelysée (nef, 2e travée) et de feuillage. L'extérieur est orné de plusieurs têtes humaines : extrémités de l'archivolte de la porte latérale sud, façade et dernier contrefort de l'élévation nord. Les armoiries des Lebault et Quarré (?)
