PRESBYTÈRE

Bourgogne-Franche-Comté, Saône-et-Loire
Écuelles

Dossier IA71000494 réalisé en 2002 revu en
2003

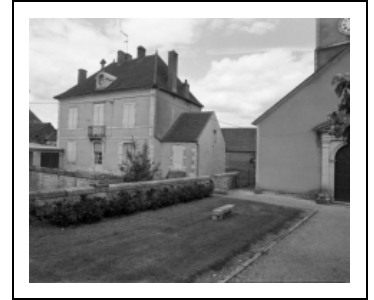
Le presbytère est situé à gauche de l'église. c'est un bâtiment de plan rectangulaire, à un étage, couvert d'un toit à croupes et flanqué, à droite, d'un petit corps en rez-de-chaussée où se trouve l'entrée de la cave. Le soubassement du bâtiment est en moellon régulier, les chaînes d'angle, l'encadrement des ouvertures et le décor d'architecture en pierre de taille. Les deux élévations principales présentent trois travées symétriques : la travée centrale de la façade sur cour se compose de la porte d'entrée du rez-de-chaussée, de la porte-fenêtre avec balcon de l'étage et d'un oeil-de-boeuf avec croix en amortissement ; sur la façade sur jardin, dépourvue décor d'architecture, les ouvertures sont plus petites et une fenêtre surmontée d'une niche en plein-cintre à fond plat remplace la porte-fenêtre de l'étage. Le presbytère, double en profondeur, est traversé par un couloir donnant sur la cour et le jardin, il est en partie occupé par l'escalier en bois qui dessert l'étage. Un puits à margelle et superstructure en pierre se trouve dans le jardin, non loin de la clôture de l'ancien cimetière.
