ÉGLISE PAROISSIALE SAINT-MARTIN

Bourgogne-Franche-Comté, Saône-et-Loire
Saint-Martin-en-Gâtinois

Dossier IA71000556 réalisé en 2002 revu en
2003

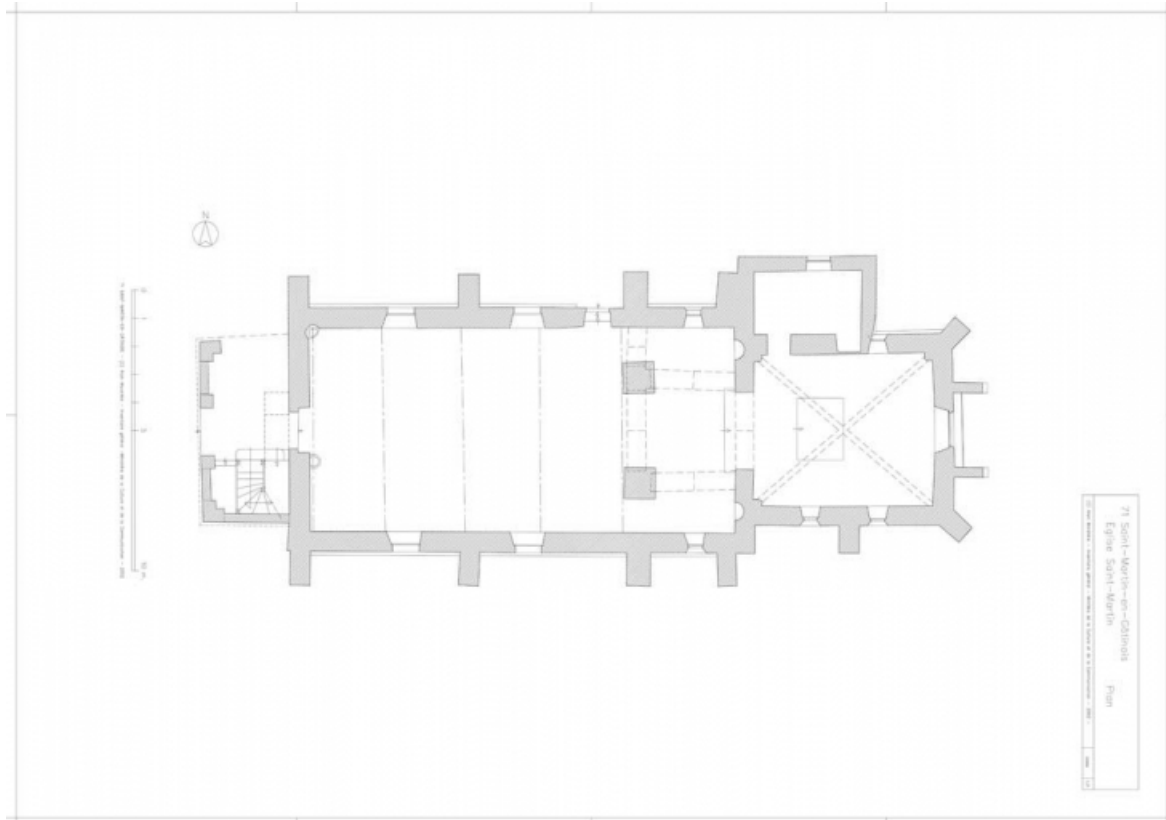
N° de l'illustration : 20127100201NUDYY

plan

L'église s'élève au fond de l'enclos du cimetière situé au bord de la Grande rue. L'édifice, précédé d'un porche ouvert sur deux côtés, comprend une nef plafonnée, une travée sous clocher entre deux étroites chapelles couvertes d'un berceau plein-cintre irrégulier et un chœur, plus étroit, à une travée voûtée d'ogives reposant sur des piliers à chapiteau sans décor. Les fenêtres du chœur et des chapelles sont en arc brisé, celles de la nef sont rectangulaires avec linteau délardé en arc segmentaire à l'extérieur. Le clocher est percé sur chaque face de deux baies en arc segmentaire. Les portes sont toutes rectangulaires, l'embrasure intérieure du portail est en arc segmentaire. L'escalier desservant le comble occupe une partie du porche. Le chœur et la nef sont couverts de toits à longs pans, le clocher d'une flèche carrée, le porche d'une croupe et la sacristie d'un toit en appentis

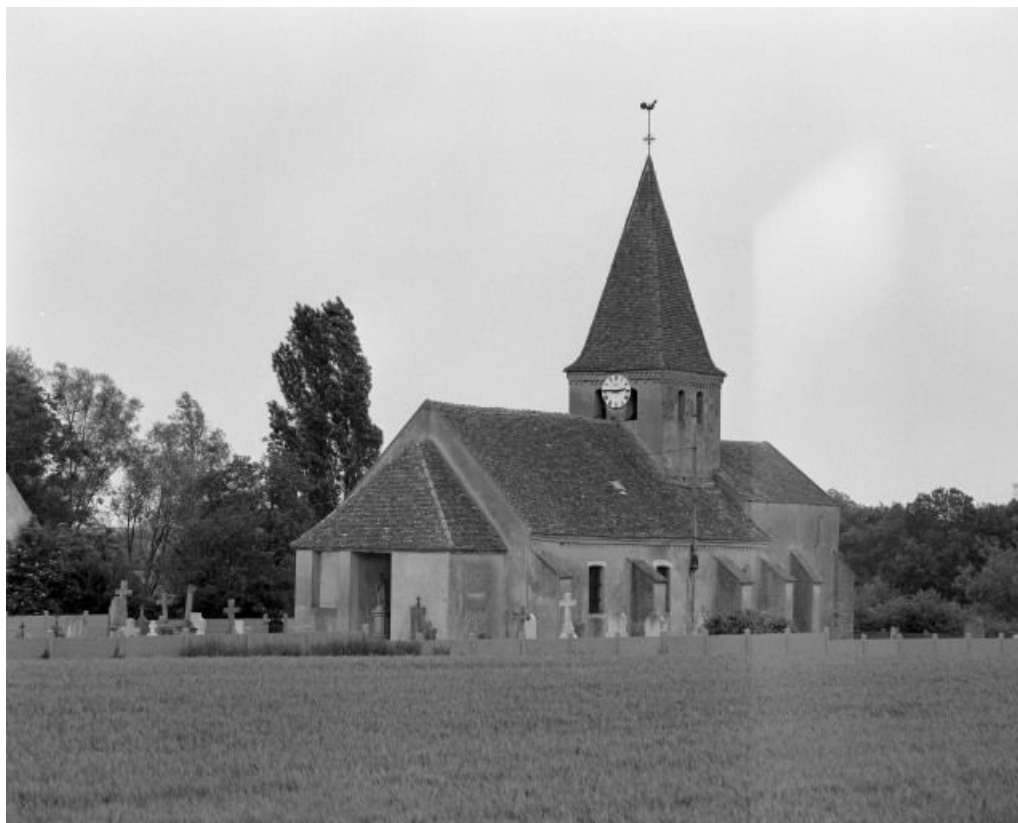
N° de l'illustration : 20027100703X

Vue d'ensemble : porche et élévation droite.

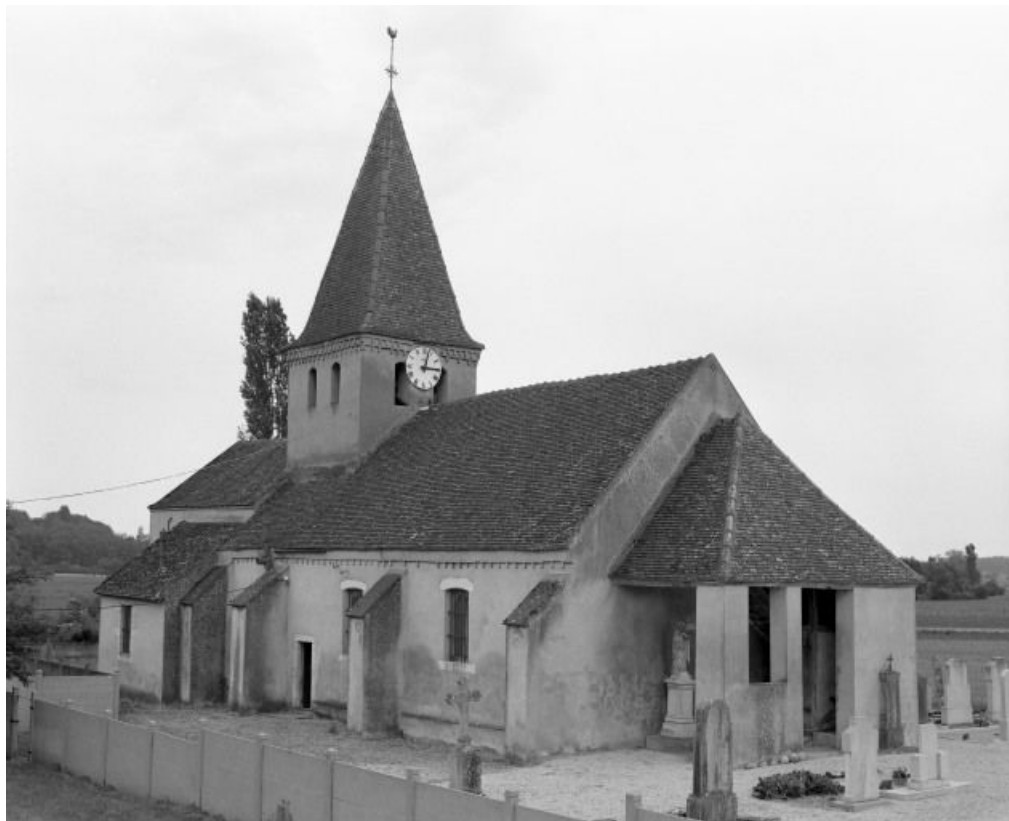
N° de l'illustration : 20027100699X

Vue d'ensemble : porche antérieur et élévation gauche.

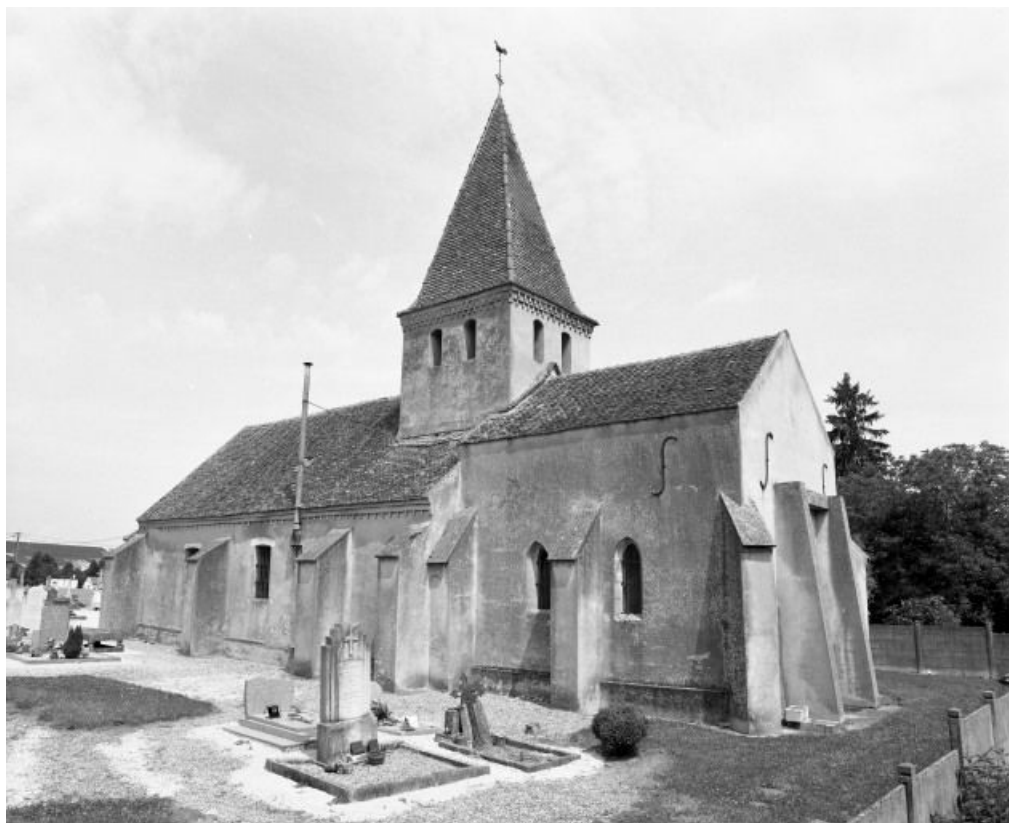
N° de l'illustration : 20027100701X

Vue d'ensemble : élévation droite et chevet.

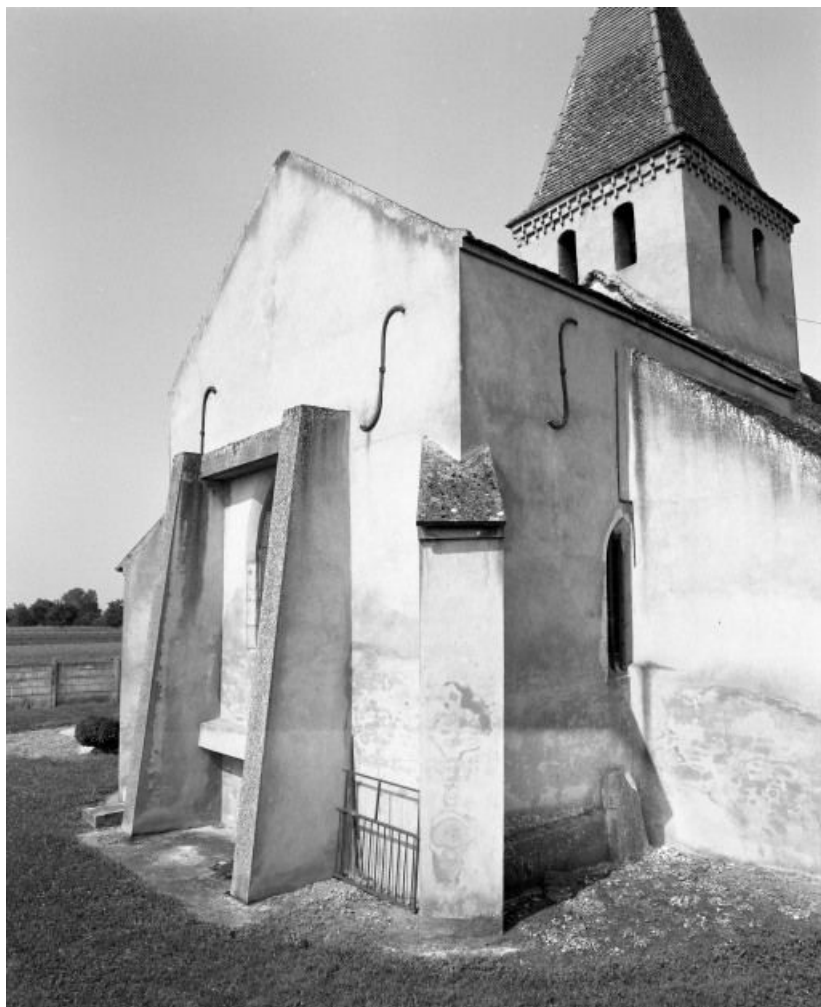
N° de l'illustration : 20027100702X

Chevet.

Les parties les plus anciennes de l'église pourraient dater du 15^e siècle, la nef a été en grande partie remaniée au 18^e siècle, notamment au niveau du couverture et des ouvertures, et la sacristie est un ajout du 19^e siècle. L'édifice a été consolidé au 20^e siècle par des contreforts en béton contre le mur du chevet et le coffrage en ciment des piliers antérieurs de la travée sous clocher.

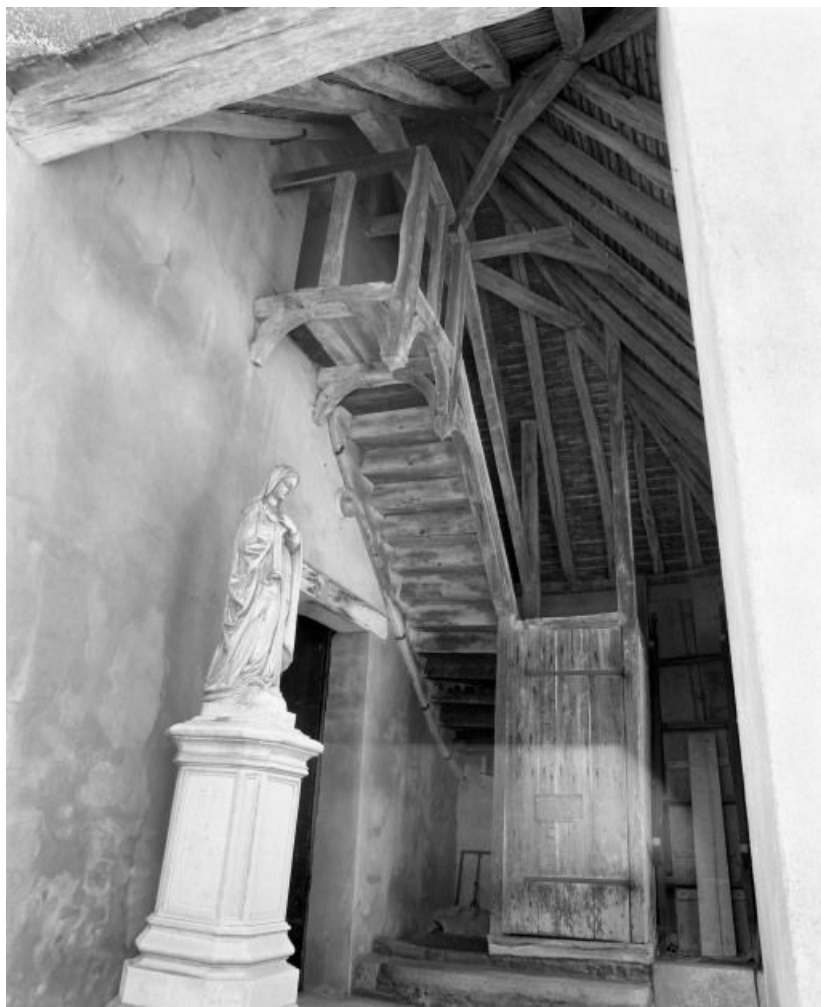
N° de l'illustration : 20027100700X

Intérieur du porche.

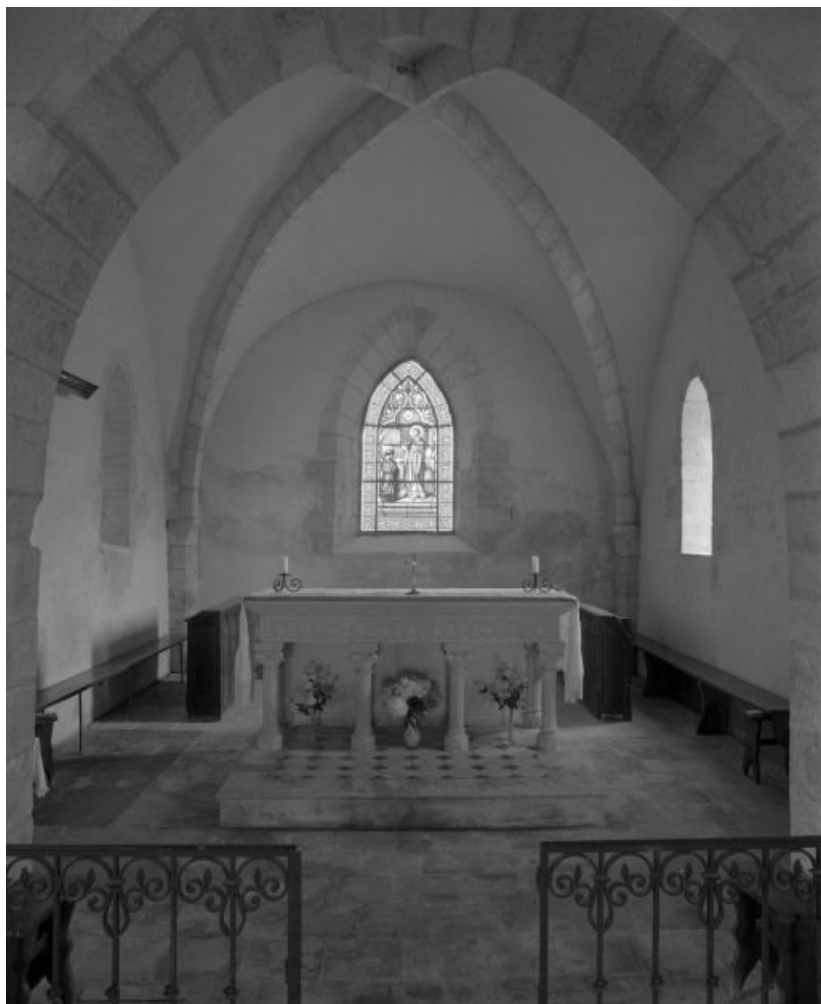
N° de l'illustration : 20027100707X

Choeur.

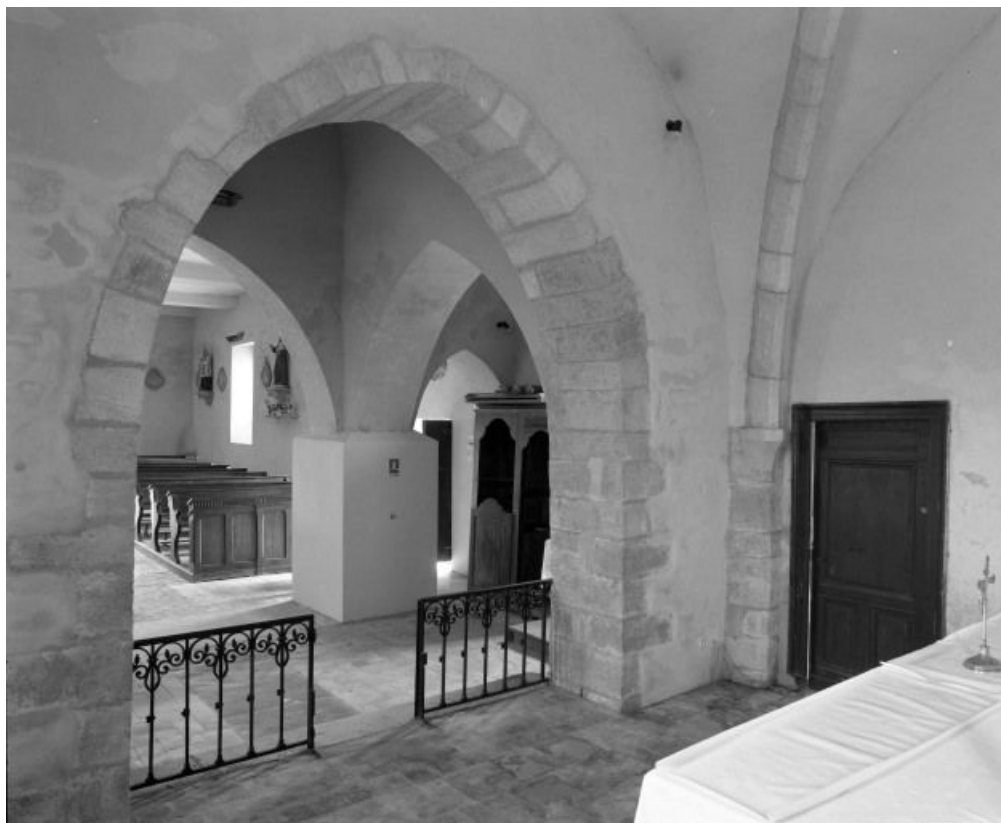
N° de l'illustration : 20027100709X

Arcade du chœur, vue prise du chevet.
