ÉGLISE PAROISSIALE SAINT-MARTIN

Bourgogne-Franche-Comté, Saône-et-Loire
Saint-Martin-en-Gâtinois

Dossier IA71000556 réalisé en 2002 revu en
2003

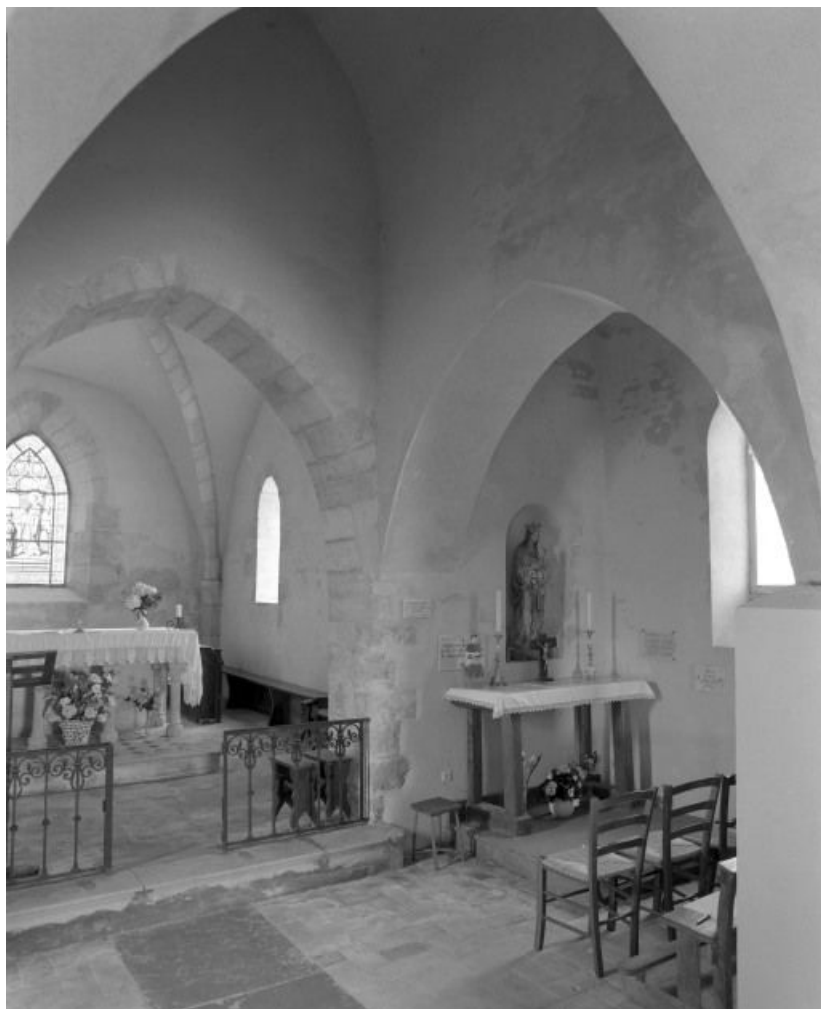
N° de l'illustration : 20027100708X

Choeur, travée sous clocher et chapelle droite.
