MAISON, ACTUELLEMENT MAIRIE

Bourgogne-Franche-Comté, Saône-et-Loire
Navilly

Dossier IA71000585 réalisé en 2002 revu en
2003

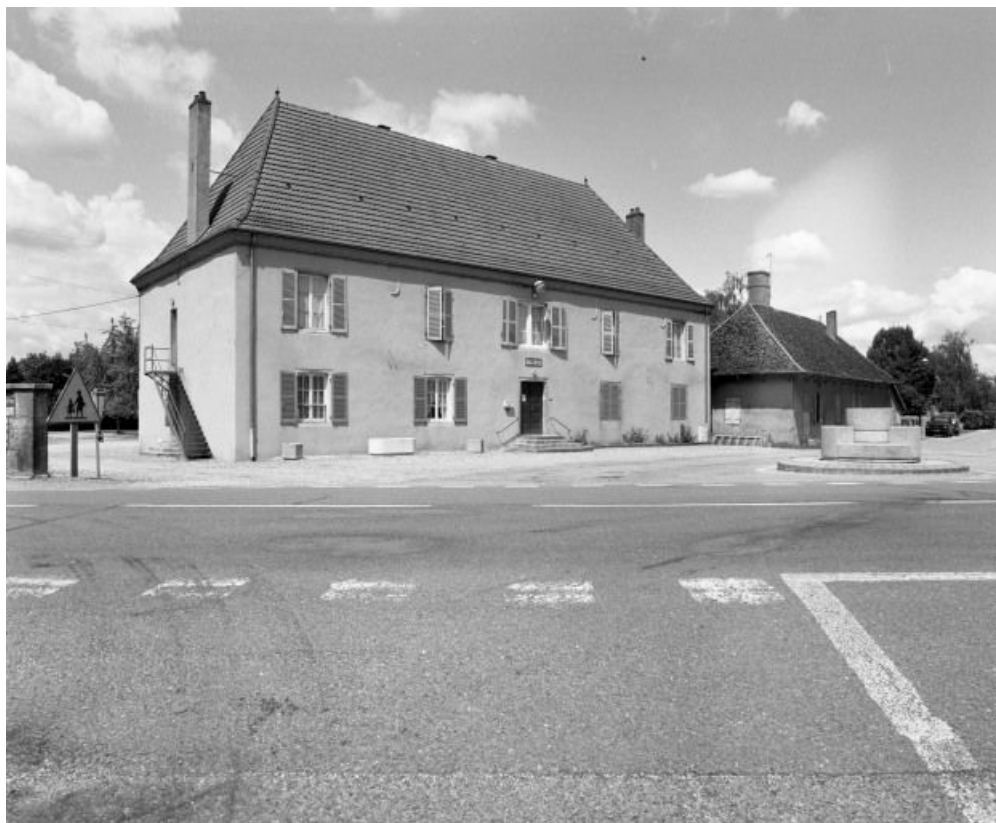
N° de l'illustration : 20037101129X

Vue d'ensemble.

Edifice situé sur la place du village, à proximité de l'église. La façade principale comporte cinq travées d'ouvertures à encadrement en pierre de taille et linteau délardé en arc segmentaire ; au centre, la porte d'entrée est précédée d'un degré rectangulaire. La façade postérieure présente en plus des cinq travées de fenêtres une fenêtre à linteau de bois à l'étage ; une fenêtre identique est percée à l'étage de l'élévation droite. L'élévation gauche est remaniée. L'accès à l'étage se fait au fond à droite du couloir central par un escalier rampe sur rampe à balustrade en bois tourné. Dans la cour à l'arrière du bâtiment, se trouve un colombier de plan carré en brique à toit de tuile plate en pavillon, sa porte est couverte d'un linteau délardé en pierre.
