ÉGLISE PAROISSIALE SAINT-GERVAIS

Bourgogne-Franche-Comté, Saône-et-Loire
Saint-Gervais-en-Vallière

Dossier IA71000599 réalisé en 2002 revu en
2003

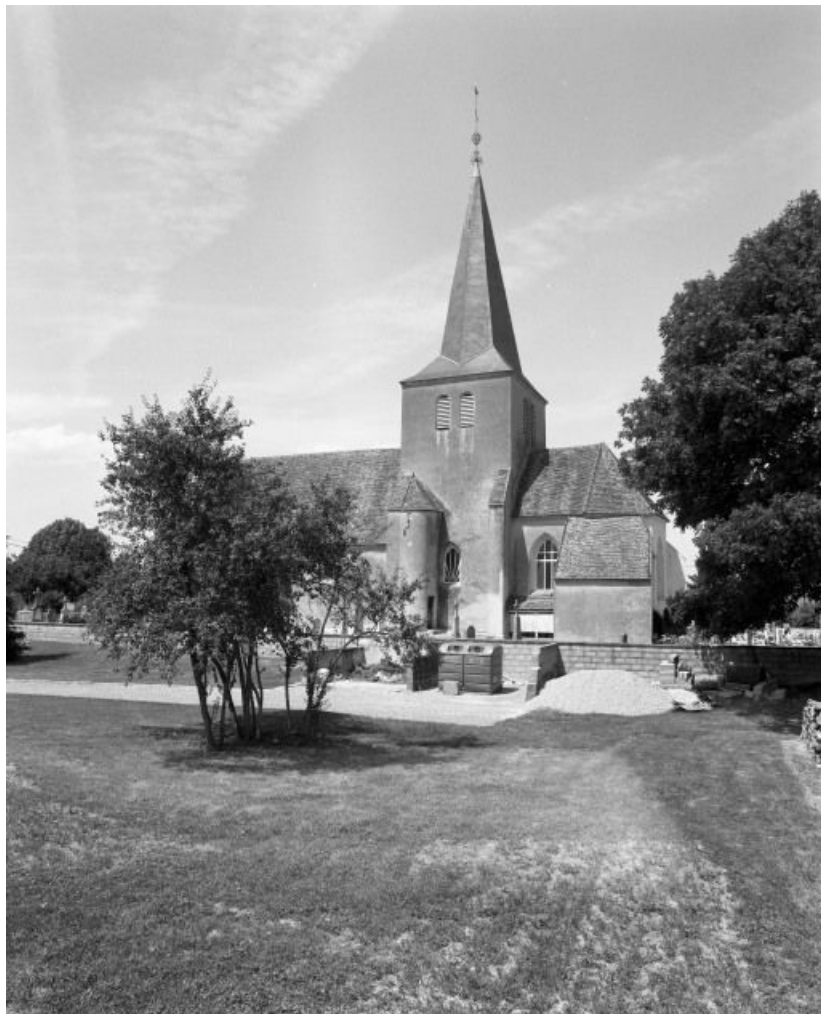
N° de l'illustration : 20037101457X

Élévation droite.

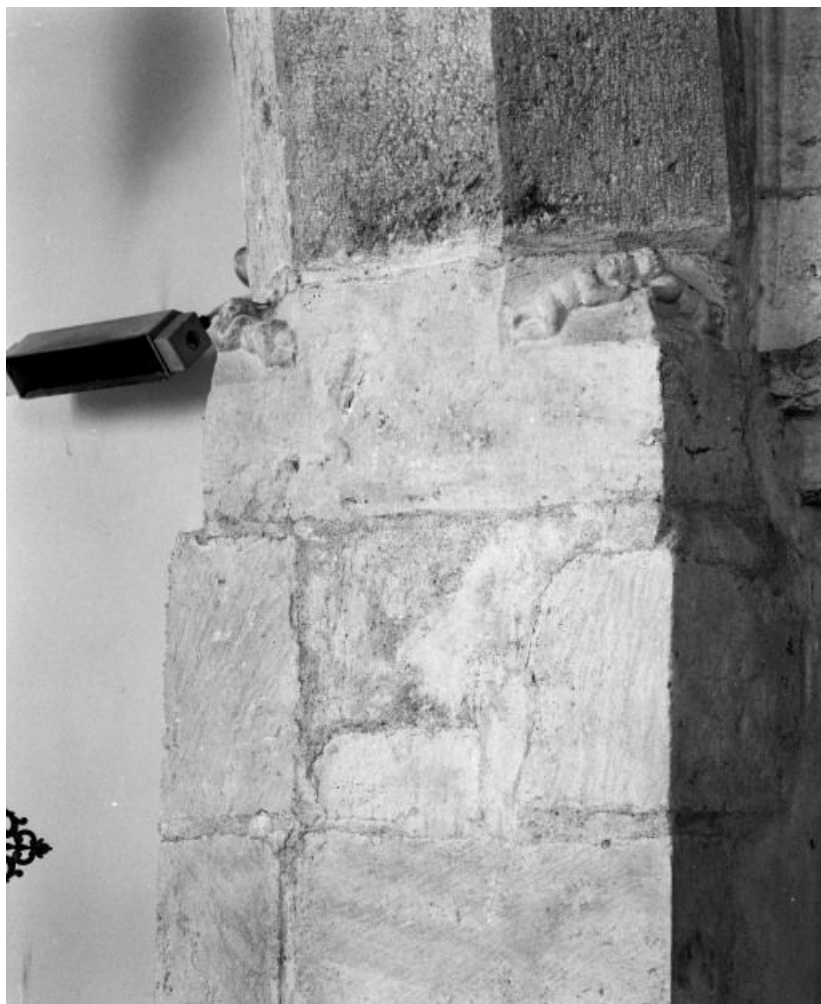
N° de l'illustration : 20037101467X

Pilier gauche du chœur : putti sculptés.

Des têtes d'ange ailées sont sculptées sur le pilier gauche recevant l'arc doubleau du chœur, des putti sur le pilier droit ; la clef de voûte en stuc de la 2e travée du chœur est ornée de la Colombe du saint-Esprit.

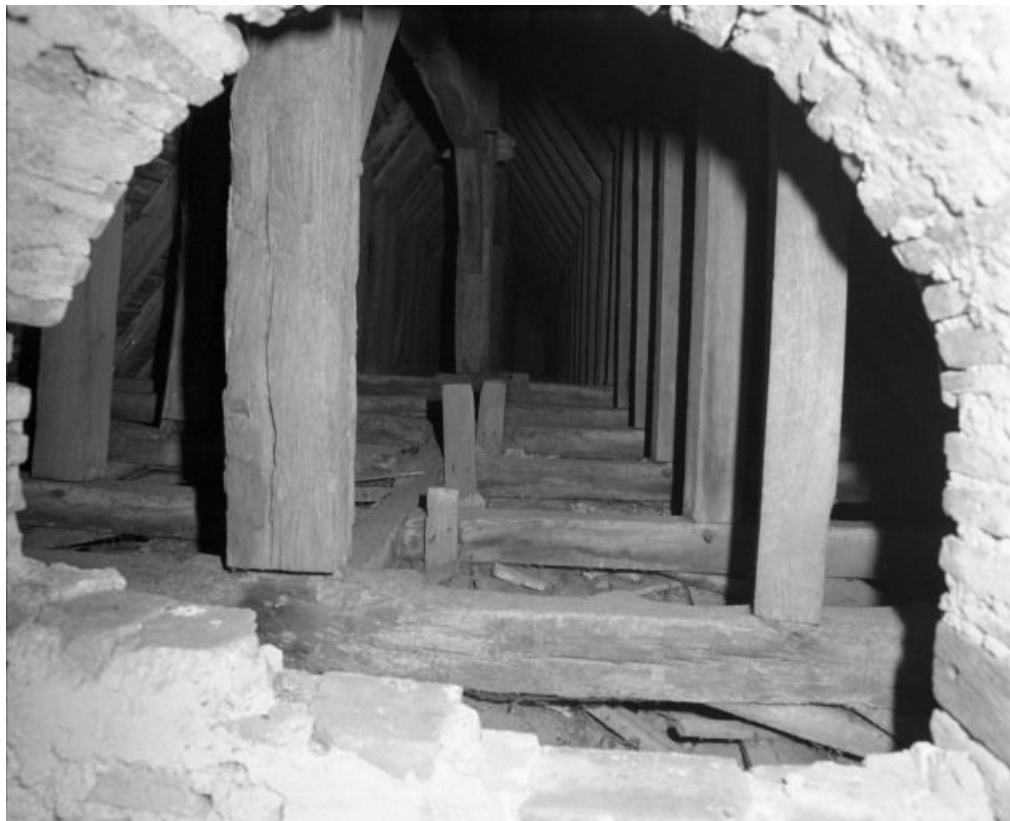
N° de l'illustration : 20037101468X

Comble de la nef.
