## ÉGLISE PAROISSIALE SAINT-GERVAIS

Bourgogne-Franche-Comté, Saône-et-Loire  
Saint-Gervais-en-Vallière

Dossier IA71000599 réalisé en 2002 revu en  
2003

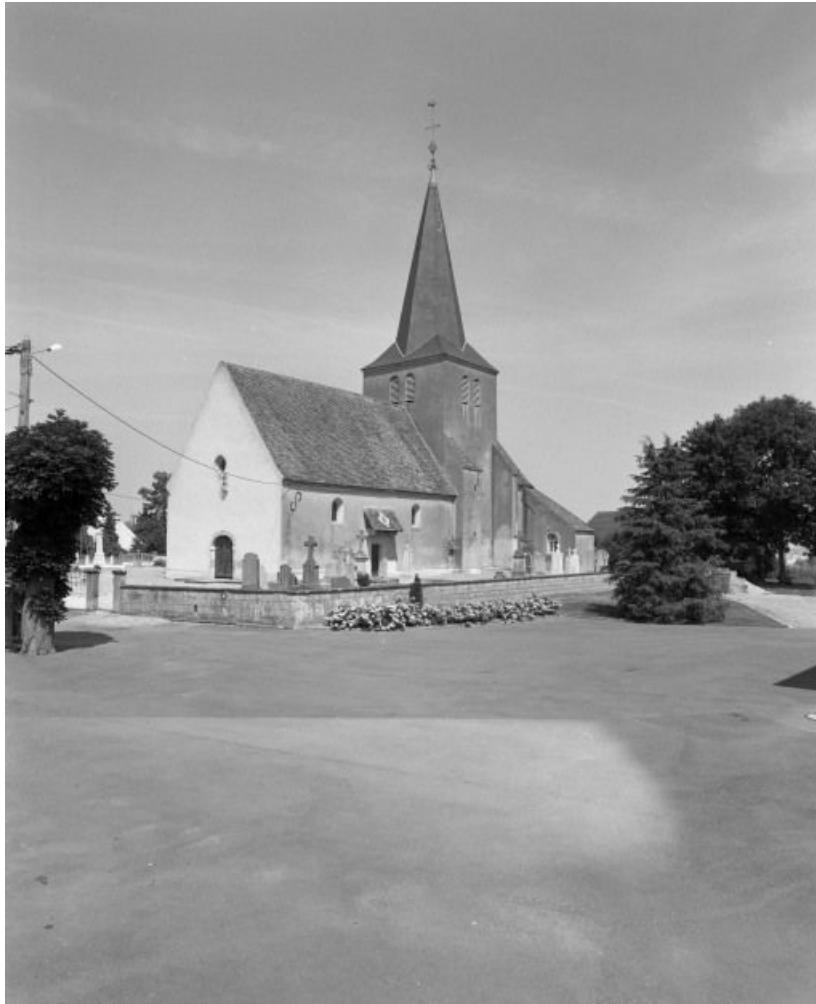
N° de l'illustration : 20037101454X

**Vue d'ensemble : façade et élévation droite.**

L'édifice, entouré du cimetière, est situé sur une place à l'extrême sud-ouest du bourg. Le gros oeuvre enduit est en moellon calcaire sauf la partie supérieure du clocher et du pignon de la façade qui est en brique ; les encadrements des ouvertures sont en pierre de taille. La nef est couverte d'une fausse voûte en lattis plâtrés à armature de planches, ses murs latéraux sont percés de quatre petites fenêtres identiques en plein-cintre. Une arcade brisée ouvre sur le chœur constitué d'une travée droite sous clocher et d'une autre avec abside polygonale ; les deux travées sont couvertes de voûtes d'arêtes en brique moins hautes que les voûtes d'origine (des fragments des peintures murales qui ornaient le pan central de l'abside sont visibles dans le comble au dessus de la voûte actuelle). Le chœur est éclairé par des fenêtres en arc brisé, celle de la seconde travée sont plus grandes, de même que la fenêtre axiale à remplages. La porte rectangulaire de la sacristie se trouve dans le pan droit de l'abside. L'accès au clocher se fait depuis l'extérieur par une tourelle ajoutée postérieurement (traces de collages), l'escalier conduit au premier niveau du clocher qui communique avec les combles de la nef et de la deuxième travée du chœur par une ouverture en plein-cintre en brique. Les baies en plein-cintre jumelées de la chambre des cloches sont pourvues d'abat-sons. La travée du chœur qui supporte le clocher est épaulée par quatre contreforts au droit des doubleaux, quatre autres plus petits s'adossent aux angles de l'abside. L'encadrement du portail de la façade est en anse-de-panier avec clef et impostes saillantes, celui de la porte latérale droite est en accolade. Les murs de l'église sont couronnés d'une corniche en brique constituée de dents-de-scie et modillons simples sur la nef, de deux rangs de dents-de-scie sur le clocher, d'une corniche en pierre sur le chœur. L'édifice est couvert d'un toit à longs pans sur la nef, d'une croupe polygonale sur l'abside, d'un appentis sur la sacristie et d'une croupe ronde sur la tourelle d'escalier. Le clocher est surmonté d'une flèche octogonale à égout de plan carré.

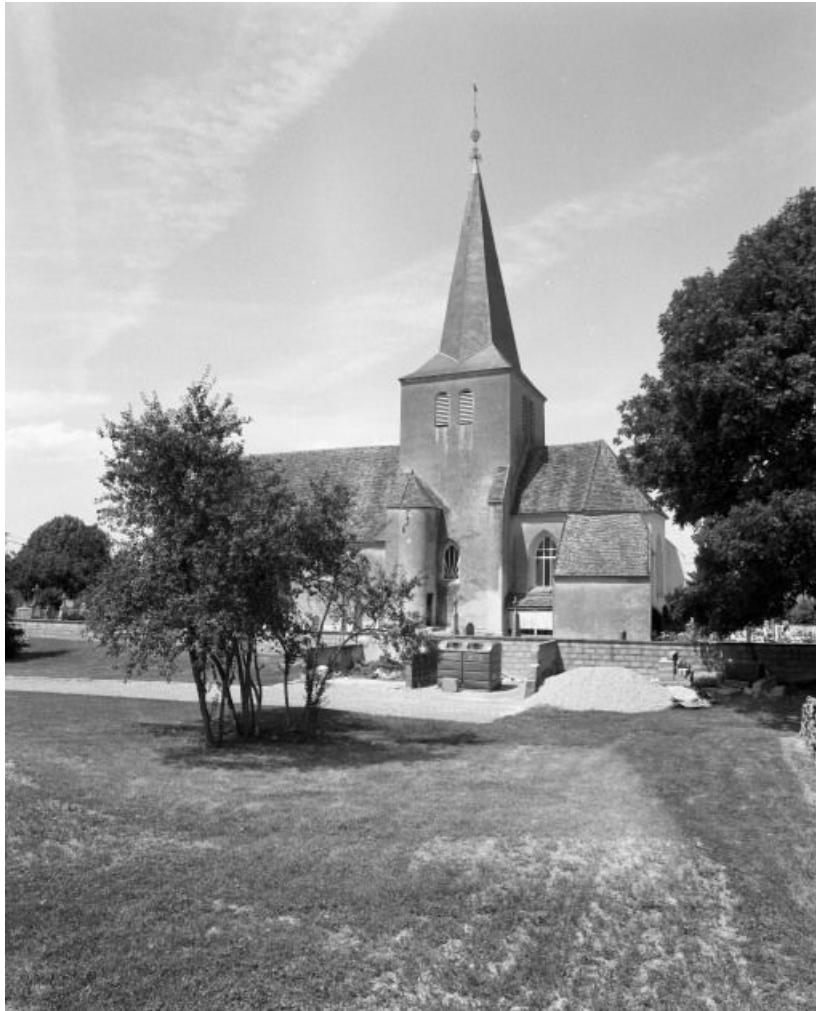
N° de l'illustration : 20037101457X

**Elévation droite.**

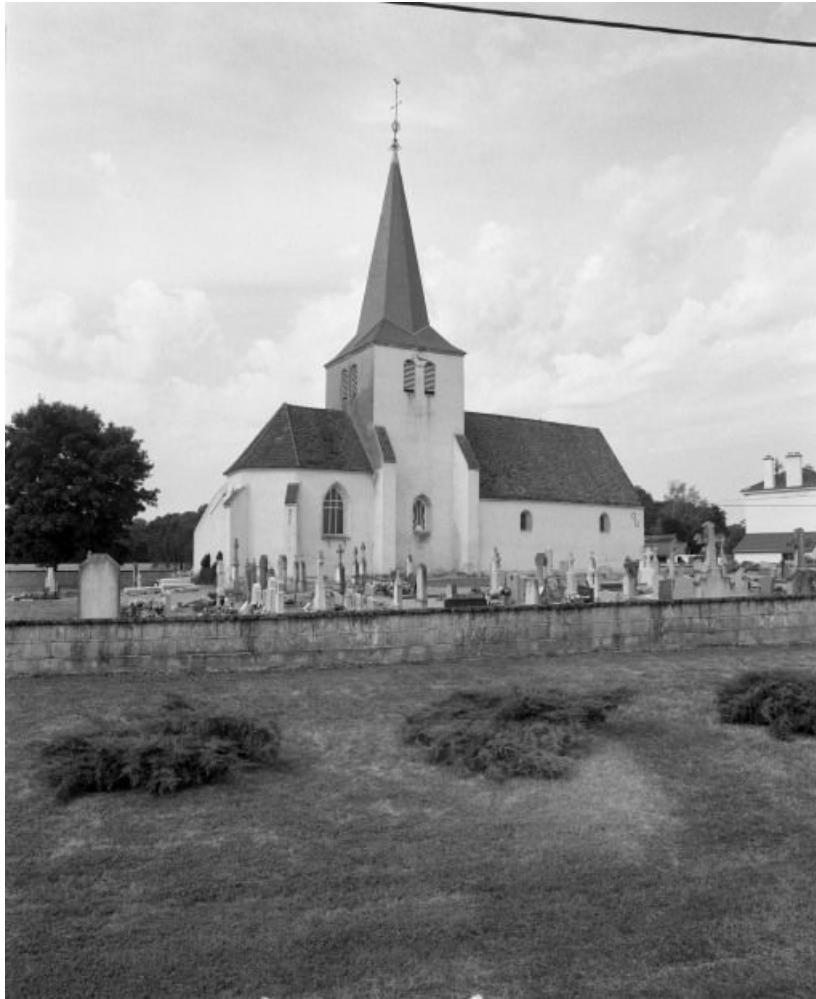
N° de l'illustration : 20037101460X

**Élévation gauche.**

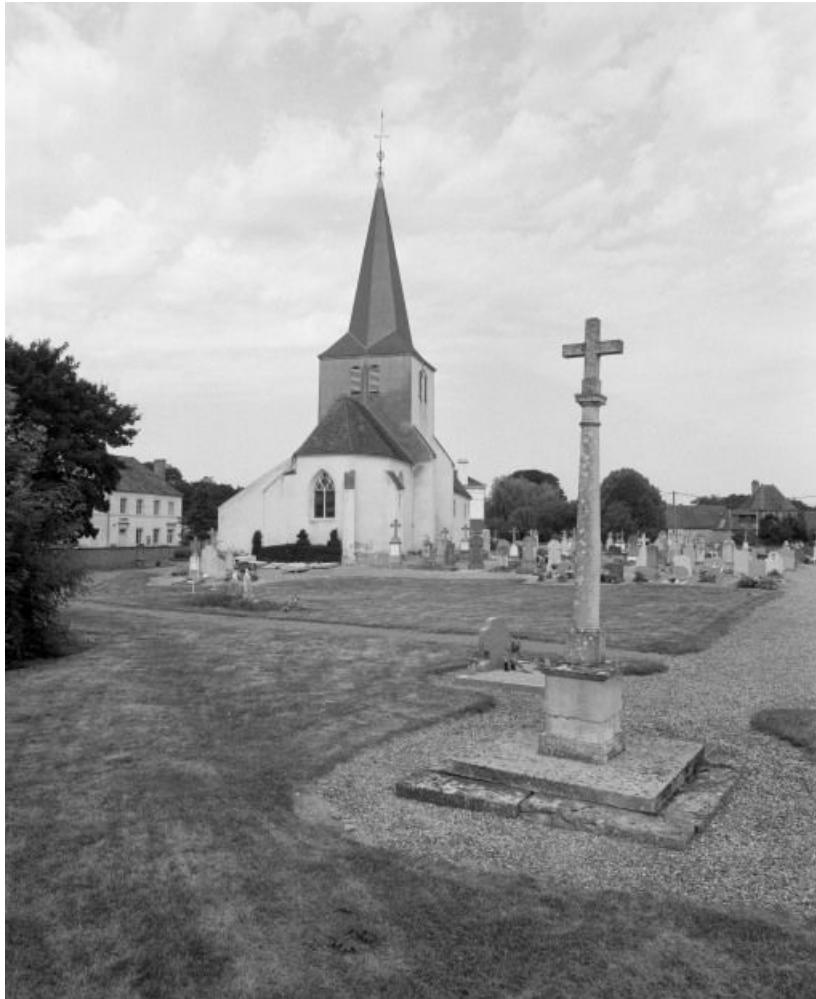
N° de l'illustration : 20037101458X

**Chevet et croix du cimetière.**

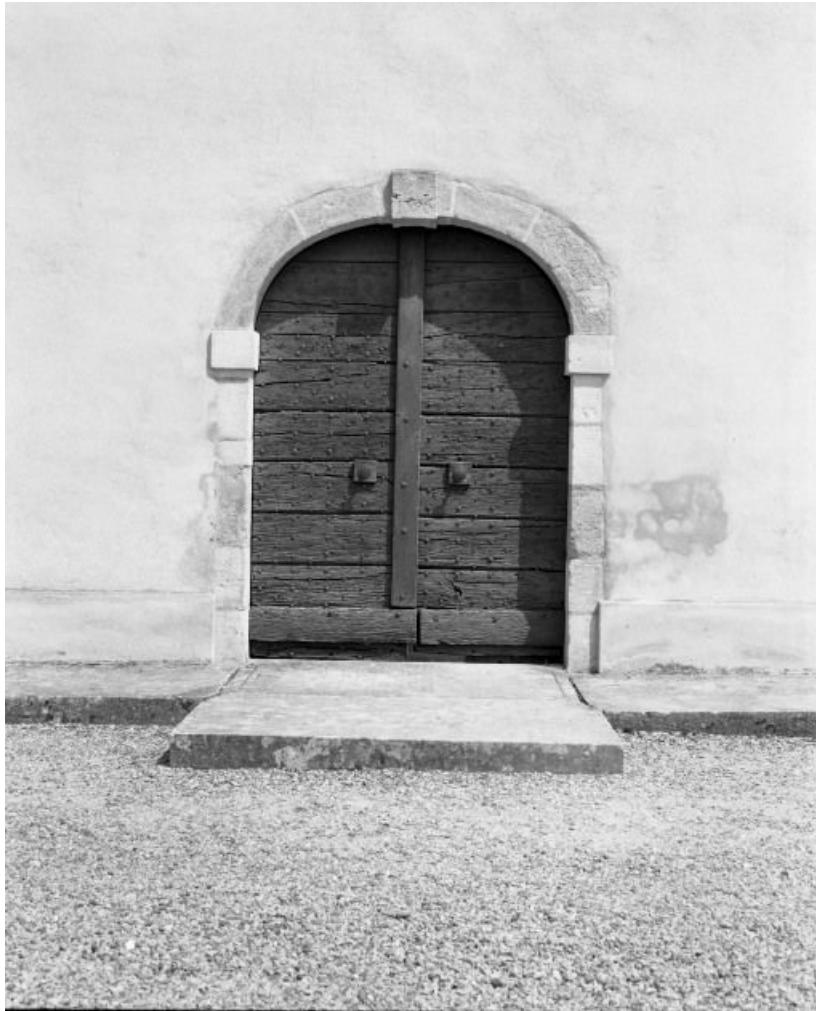
N° de l'illustration : 20037101456X

**Portail de la façade.**

Le chœur et le clocher de l'église datent du 16e siècle, exceptées les voûtes d'arêtes refaites sur les culots des anciennes ogives ; en 1985 y ont été découverts des fragments de peinture murale de cette époque ainsi que des inscriptions dont l'une disait "L'AN MIL CINQ CENS QUATRE VINGT ET UNZE LES IMAGES FURENT REPEINTES". La nef a été en grande partie reconstruite à la fin du 17e siècle comme l'indique la date 1696 gravée sur la clef de l'arc du portail, elle a cependant conservé une porte latérale en accolade contemporaine du chœur.

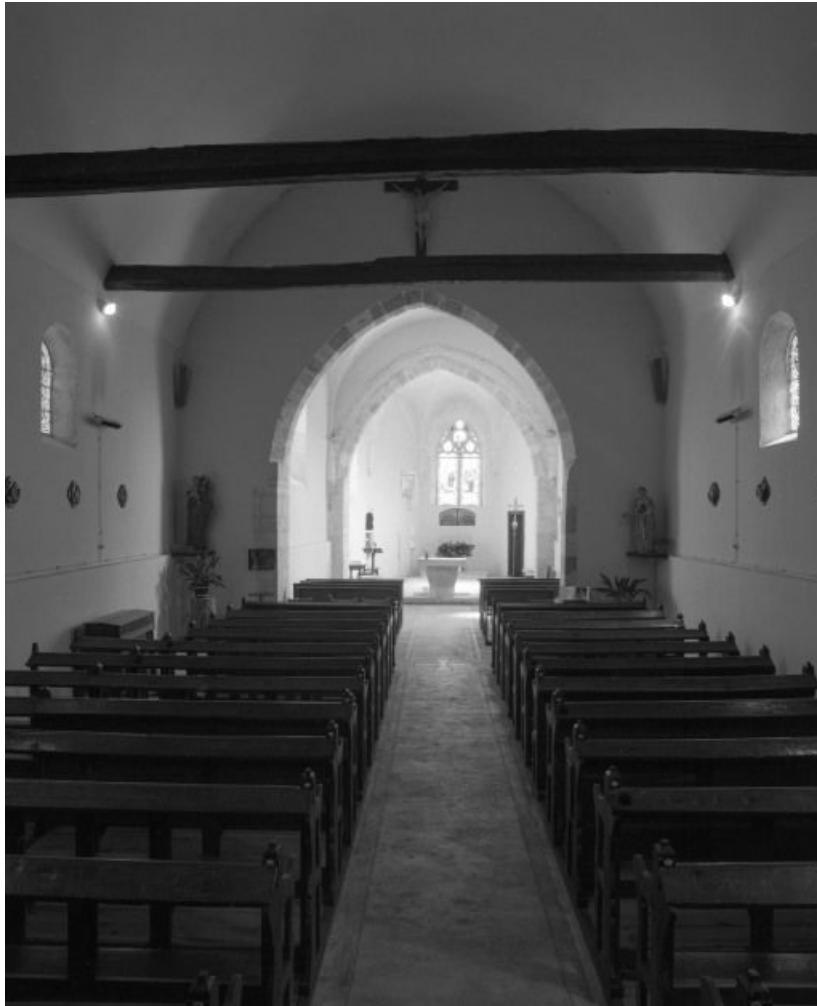
N° de l'illustration : 20037101461X

**Vue d'ensemble prise de l'entrée.**

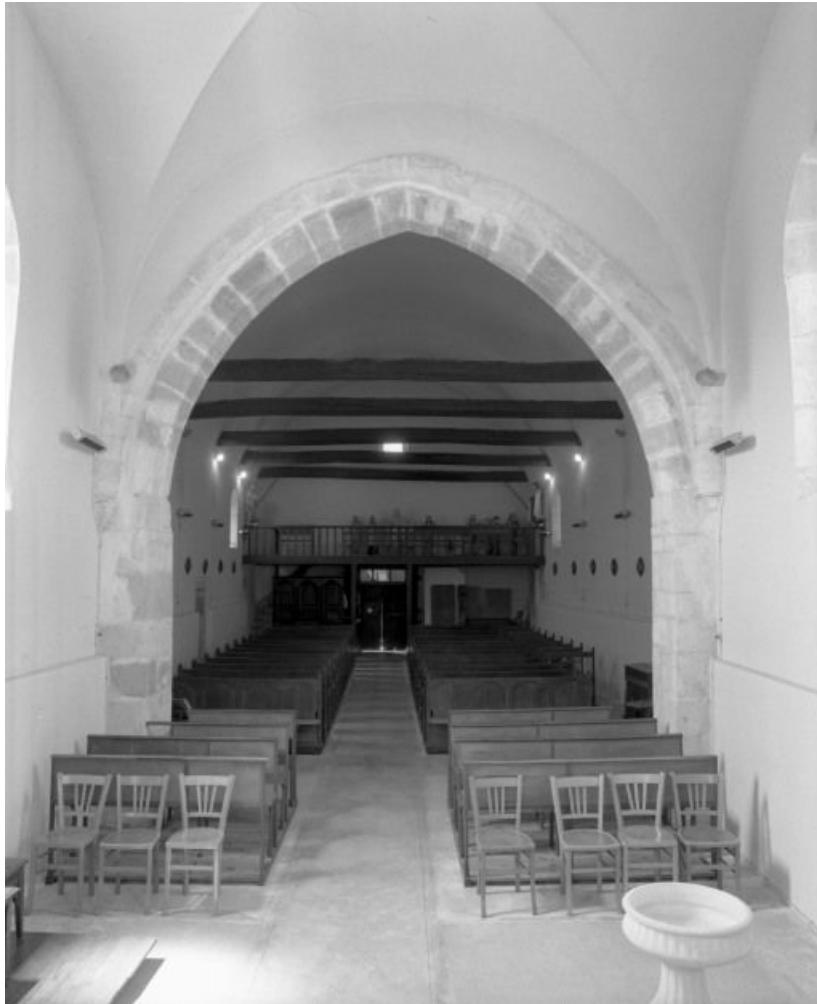
N° de l'illustration : 20037101465X

**Vue d'ensemble prise du chœur.**

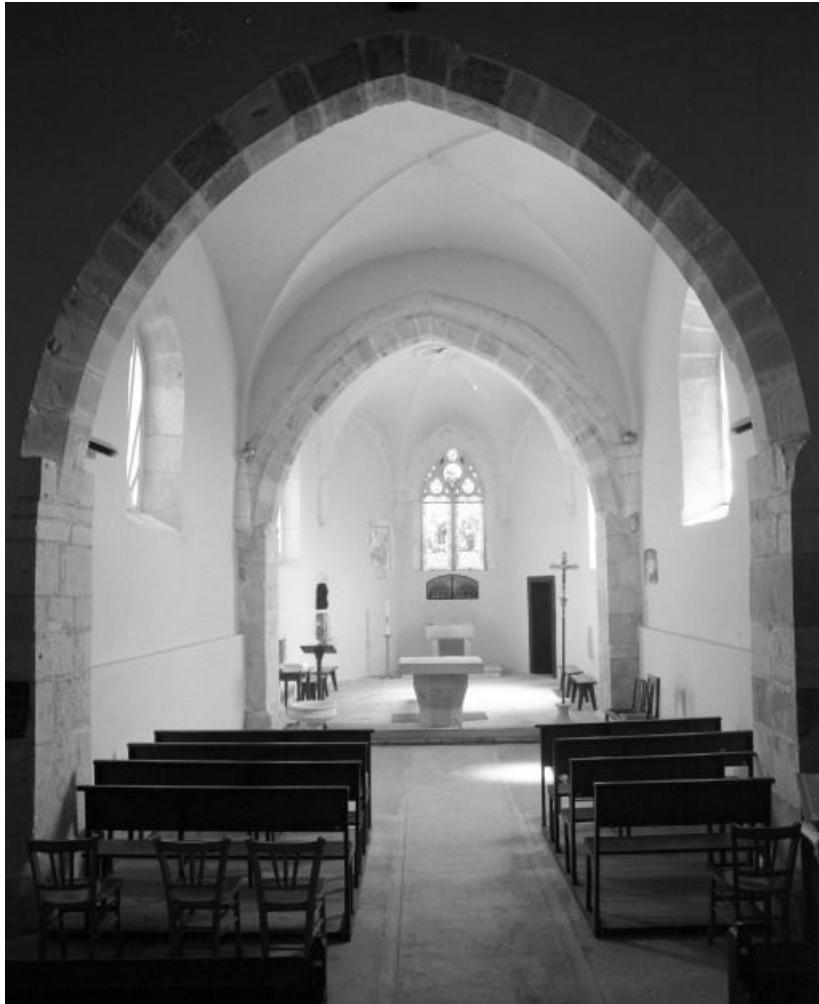
N° de l'illustration : 20037101462X

**Vue rapprochée du chœur.**

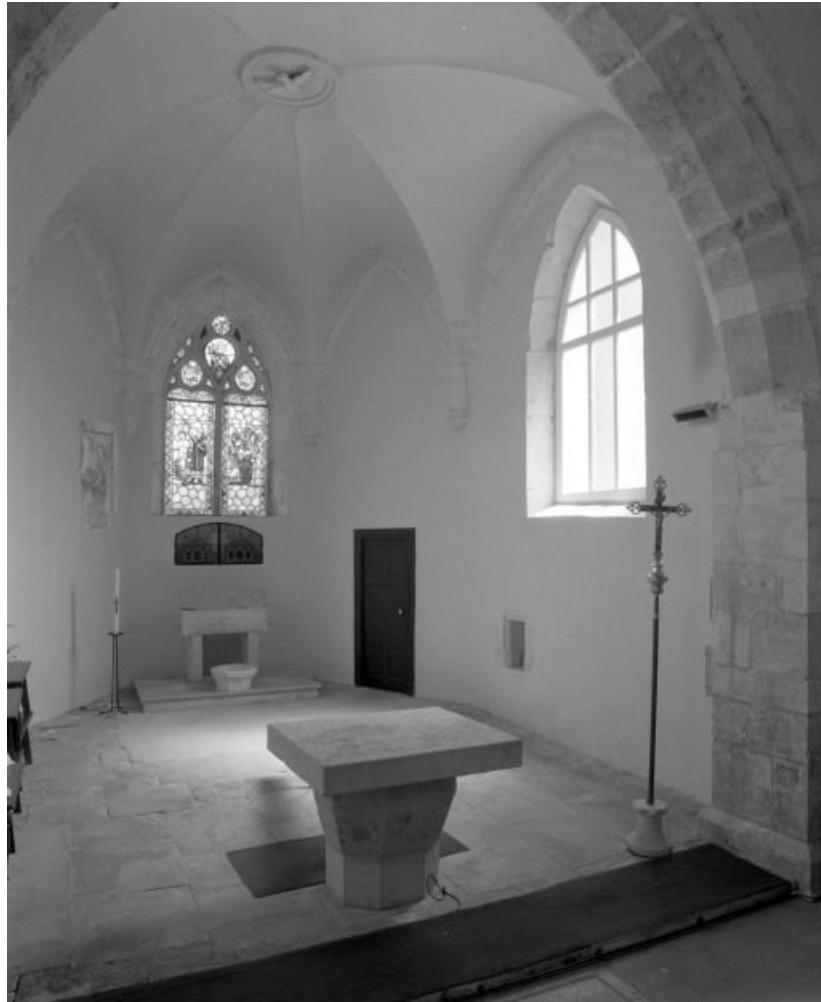
N° de l'illustration : 20037101464X

**Vue rapprochée de l'abside.**

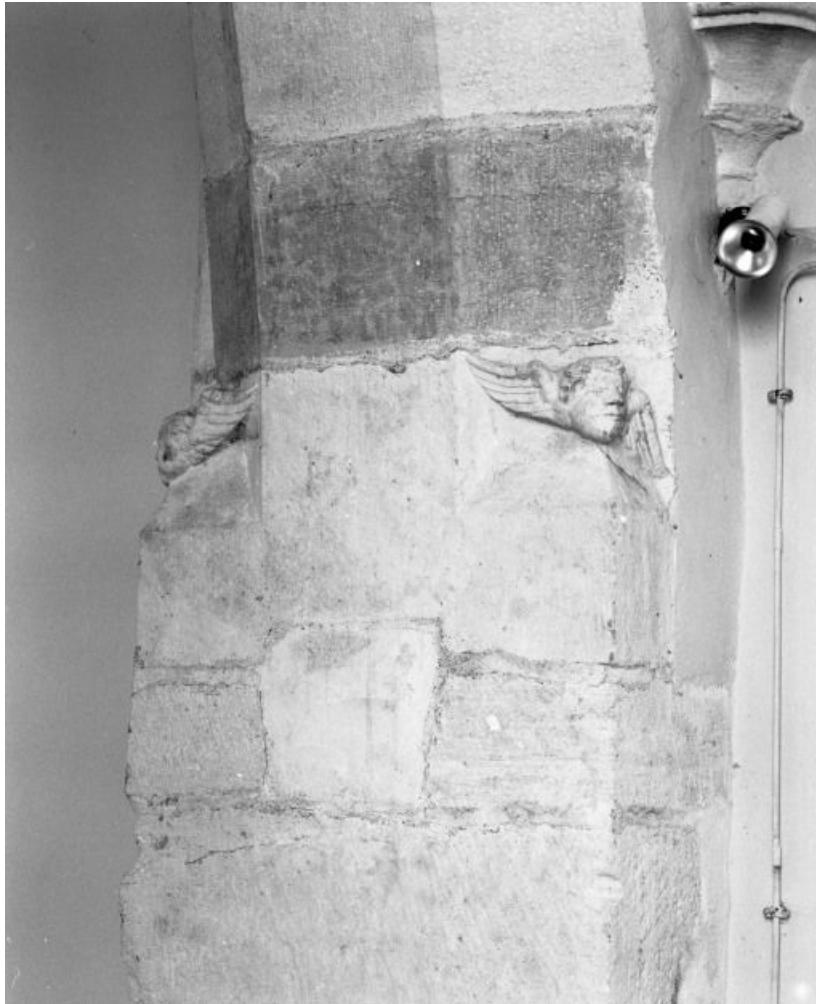
N° de l'illustration : 20037101466X

**Pilier gauche du chœur : angelots sculptés.**

Des têtes d'ange ailées sont sculptées sur le pilier gauche recevant l'arc doubleau du chœur, des putti sur le pilier droit ; la clef de voûte en stuc de la 2e travée du chœur est ornée de la Colombe du saint-Esprit.

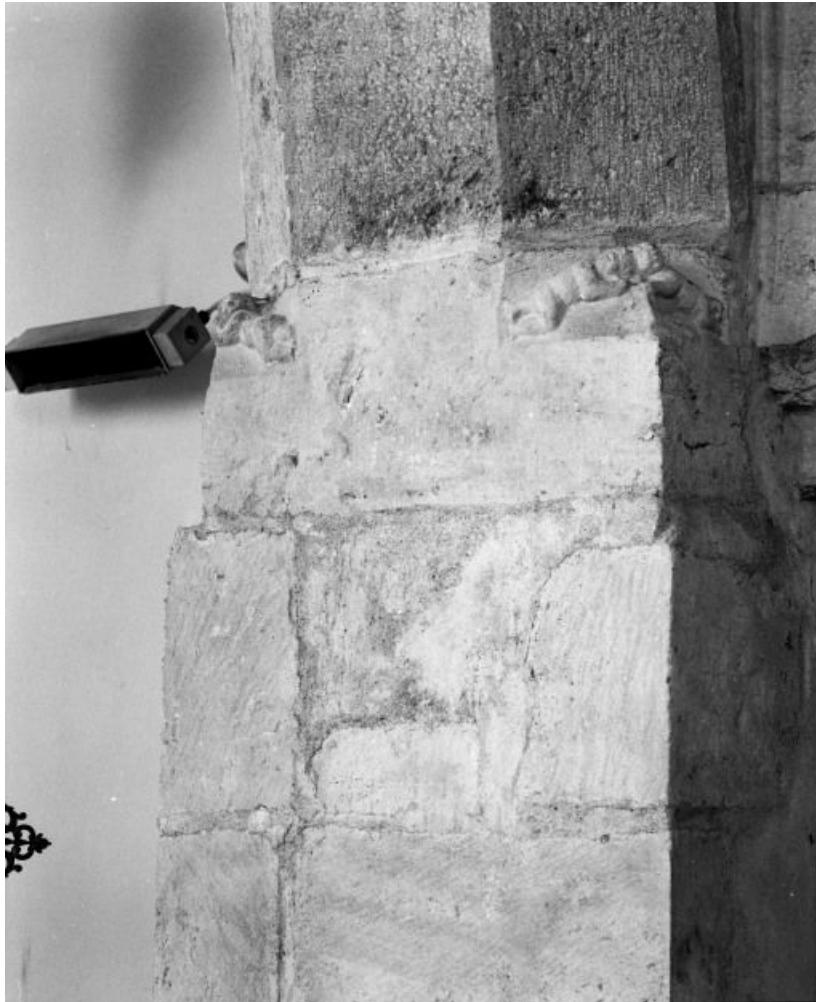
N° de l'illustration : 20037101467X

**Pilier gauche du chœur : putti sculptés.**

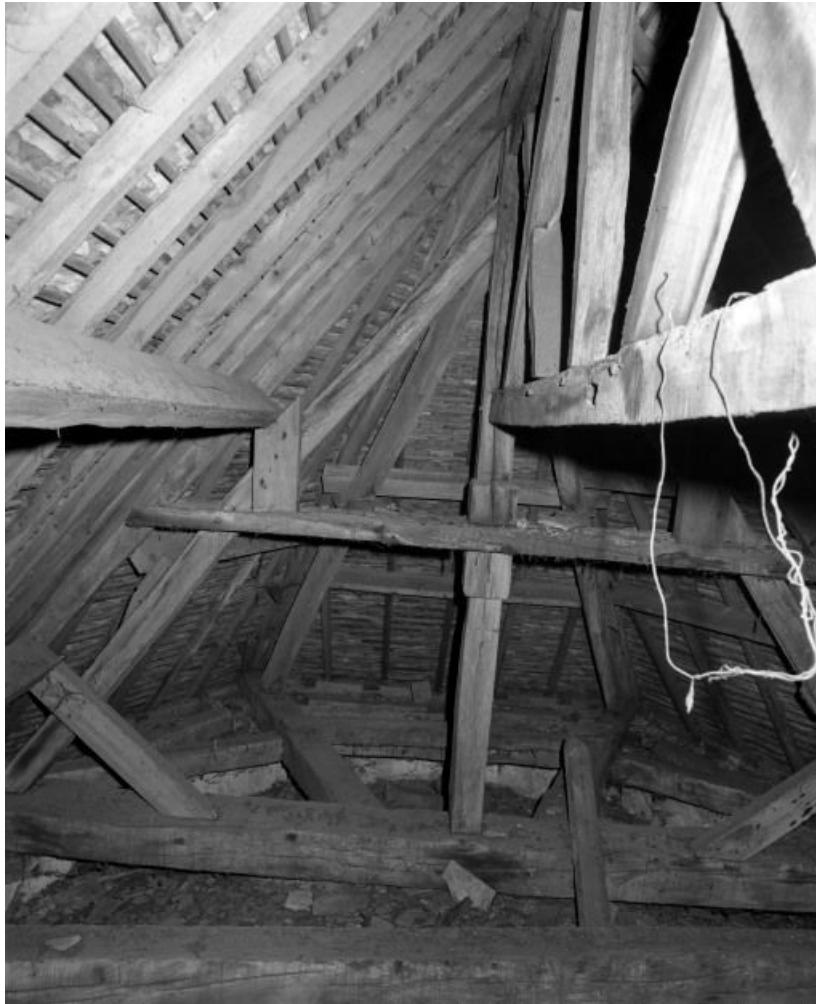
N° de l'illustration : 20037101469X

**Comble du chœur.**

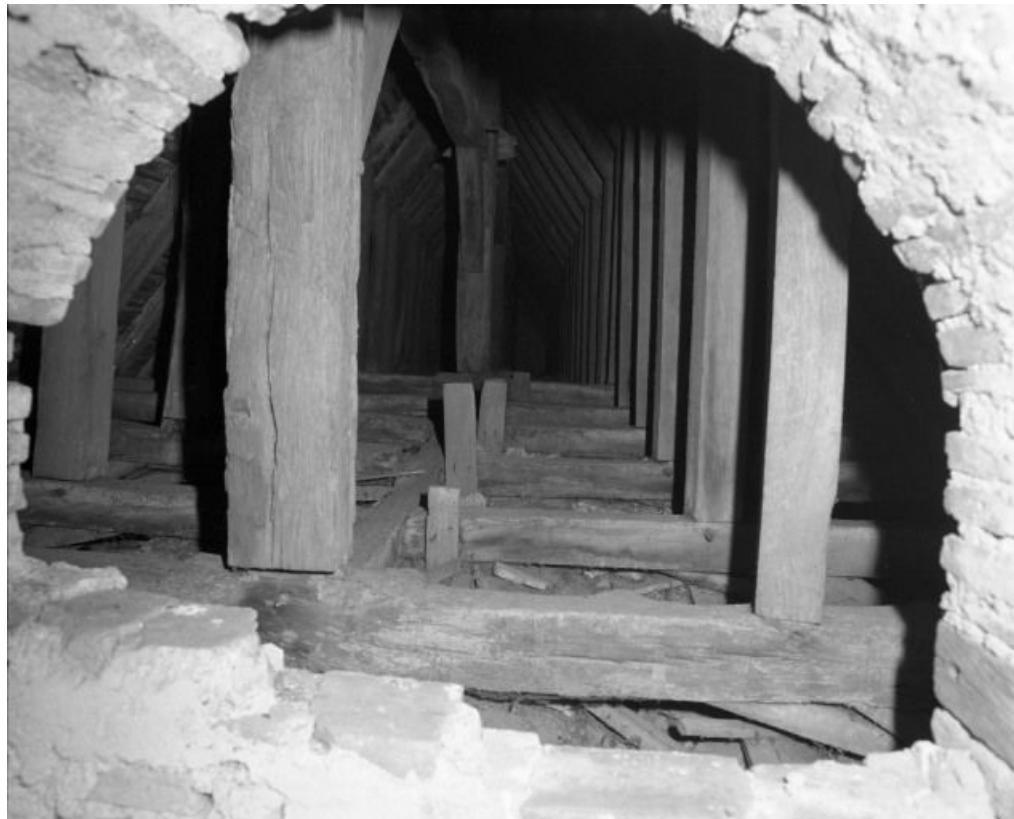
N° de l'illustration : 20037101468X

**Comble de la nef.**

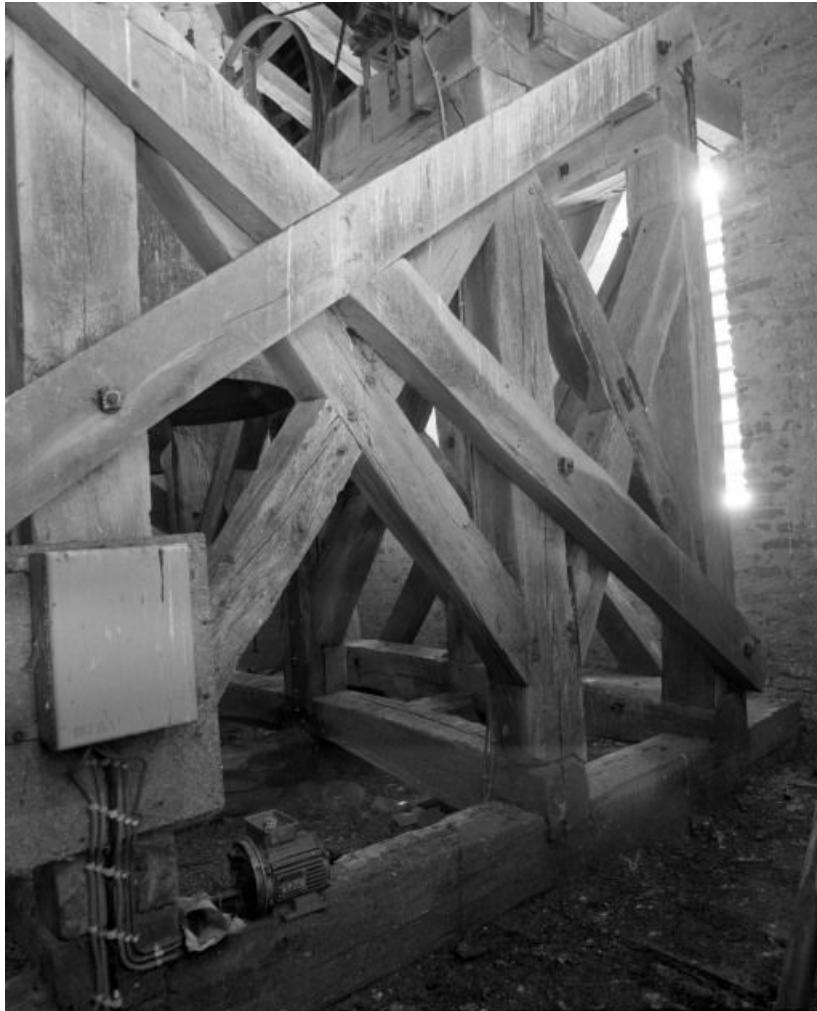
N° de l'illustration : 20037101470X

**Charpente du beffroi.**
