## ÉGLISE PAROISSIALE SAINT-GERVAIS

Bourgogne-Franche-Comté, Saône-et-Loire  
Saint-Gervais-en-Vallière

Dossier IA71000599 réalisé en 2002 revu en  
2003

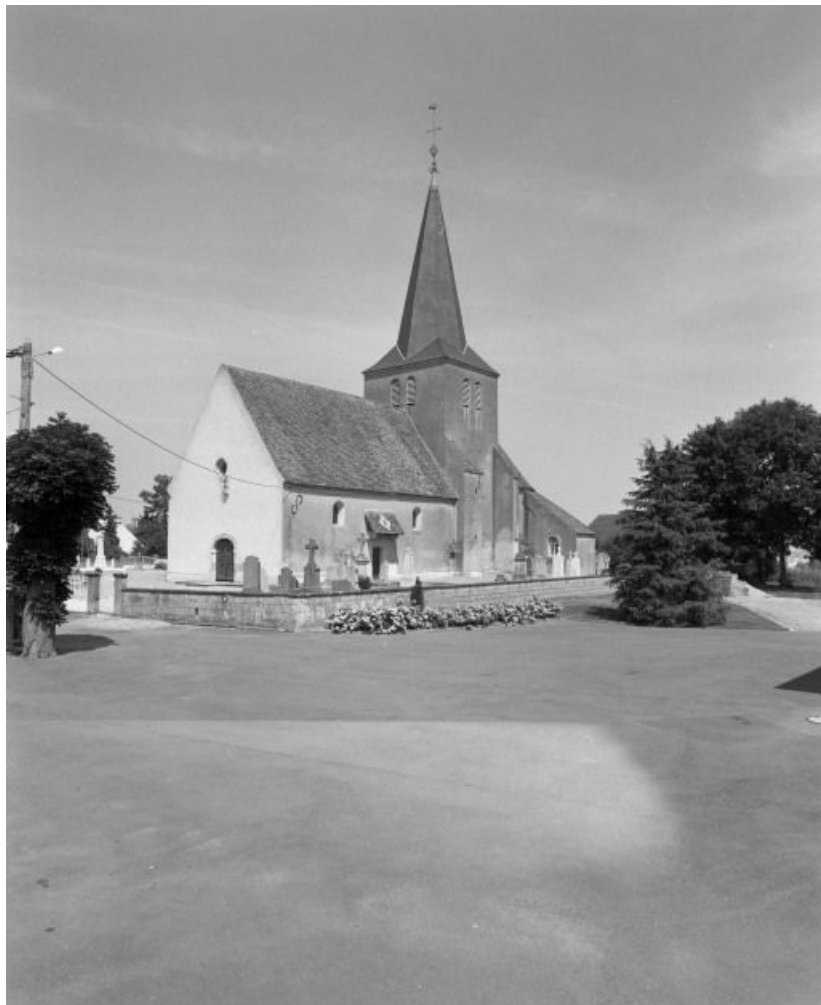
N° de l'illustration : 20037101454X

**Vue d'ensemble : façade et élévation droite.**

L'édifice, entouré du cimetière, est situé sur une place à l'extrémité sud-ouest du bourg. Le gros oeuvre enduit est en moellon calcaire sauf la partie supérieure du clocher et du pignon de la façade qui est en brique ; les encadrements des ouvertures sont en pierre de taille. La nef est couverte d'une fausse voûte en lattis plâtrés à armature de planches, ses murs latéraux sont percés de quatre petites fenêtres identiques en plein-cintre. Une arcade brisée ouvre sur le chœur constitué d'une travée droite sous clocher et d'une autre avec abside polygonale ; les deux travées sont couvertes de voûtes d'arêtes en brique moins hautes que les voûtes d'origine (des fragments des peintures murales qui ornaient le pan central de l'abside sont visibles dans le comble au dessus de la voûte actuelle). Le chœur est éclairé par des fenêtres en arc brisé, celle de la seconde travée sont plus grandes, de même que la fenêtre axiale à remplages. La porte rectangulaire de la sacristie se trouve dans le pan droit de l'abside. L'accès au clocher se fait depuis l'extérieur par une tourelle ajoutée postérieurement (traces de collages), l'escalier conduit au premier niveau du clocher qui communique avec les combles de la nef et de la deuxième travée du chœur par une ouverture en plein-cintre en brique. Les baies en plein-cintre jumelées de la chambre des cloches sont pourvues d'abat-sons. La travée du chœur qui supporte le clocher est épaulée par quatre contreforts au droit des doubleaux, quatre autres plus petits s'adossent aux angles de l'abside. L'encadrement du portail de la façade est en anse-de-panier avec clef et impostes saillantes, celui de la porte latérale droite est en accolade. Les murs de l'église sont couronnés d'une corniche en brique constituée de dents-de-scie et modillons simples sur la nef, de deux rangs de dents-de-scie sur le clocher, d'une corniche en pierre sur le chœur. L'édifice est couvert d'un toit à longs pans sur la nef, d'une croupe polygonale sur l'abside, d'un appentis sur la sacristie et d'une croupe ronde sur la tourelle d'escalier. Le clocher est surmonté d'une flèche octogonale à égout de plan carré.

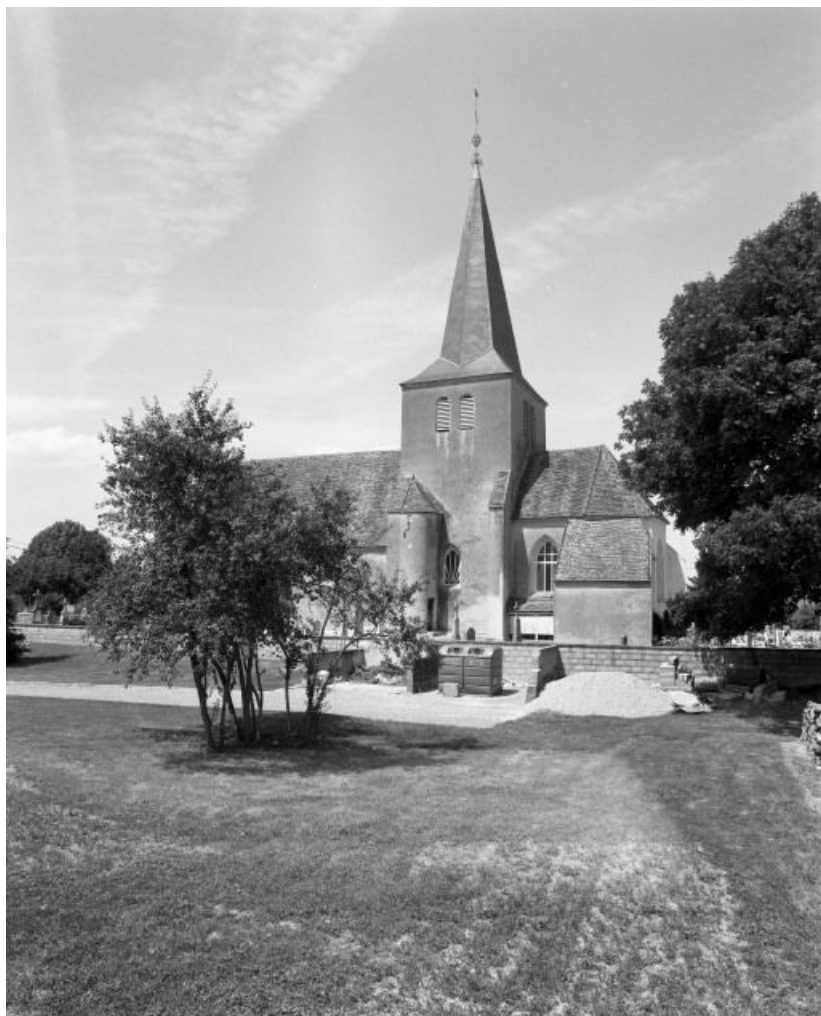
N° de l'illustration : 20037101457X

**Élévation droite.**

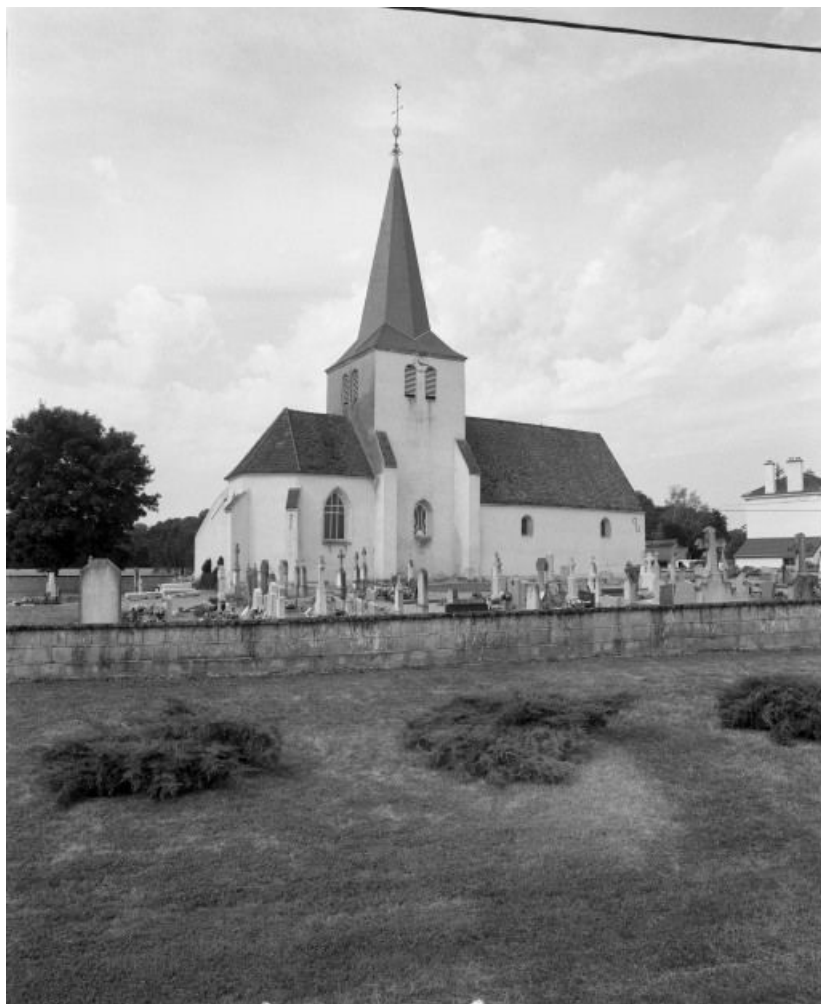
N° de l'illustration : 20037101460X

**Élévation gauche.**

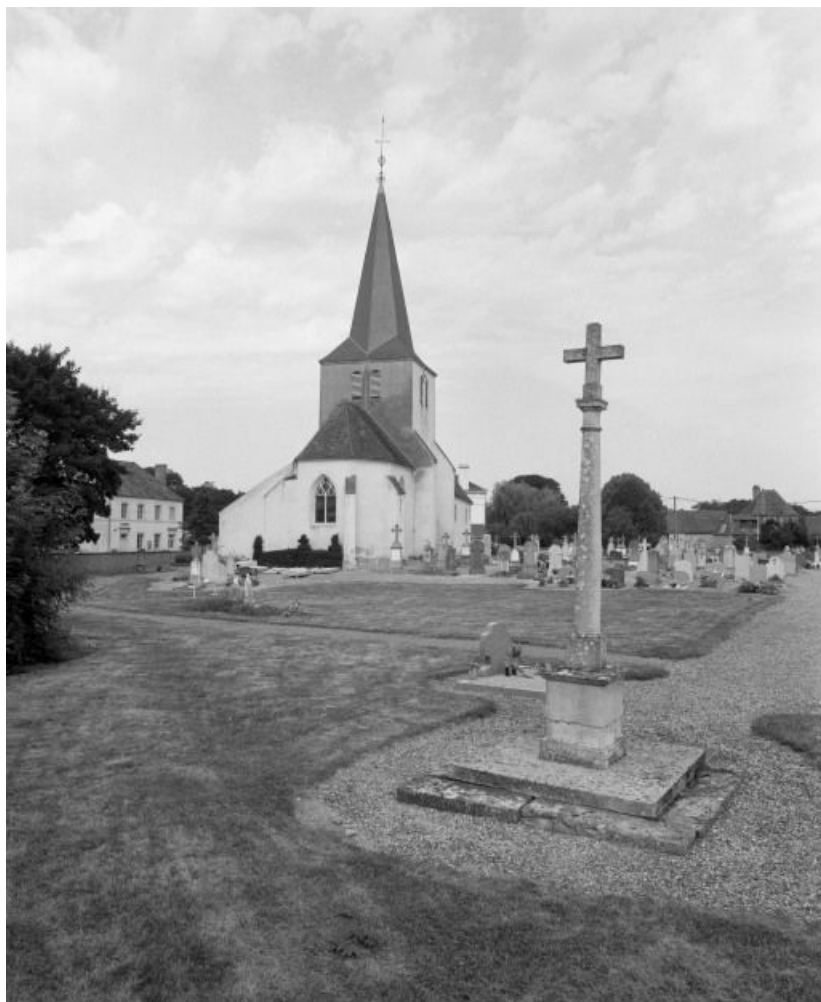
N° de l'illustration : 20037101458X

**Chevet et croix du cimetière.**

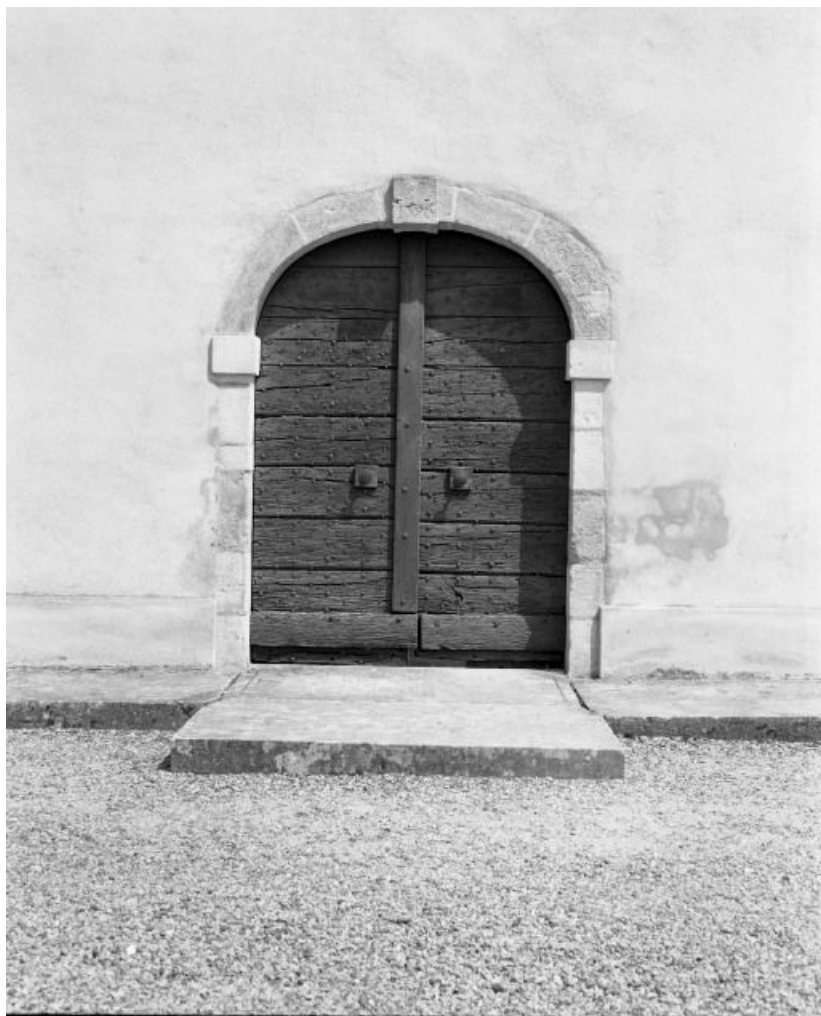
N° de l'illustration : 20037101456X

**Portail de la façade.**

Le chœur et le clocher de l'église datent du 16<sup>e</sup> siècle, exceptées les voûtes d'arêtes refaites sur les culots des anciennes ogives ; en 1985 y ont été découverts des fragments de peinture murale de cette époque ainsi que des inscriptions dont l'une disait "L'AN MIL CINQ CENS QUATRE VINGT ET UNZE LES IMAGES FURENT REPEINTES". La nef a été en grande partie reconstruite à la fin du 17<sup>e</sup> siècle comme l'indique la date 1696 gravée sur la clef de l'arc du portail, elle a cependant conservé une porte latérale en accolade contemporaine du chœur.

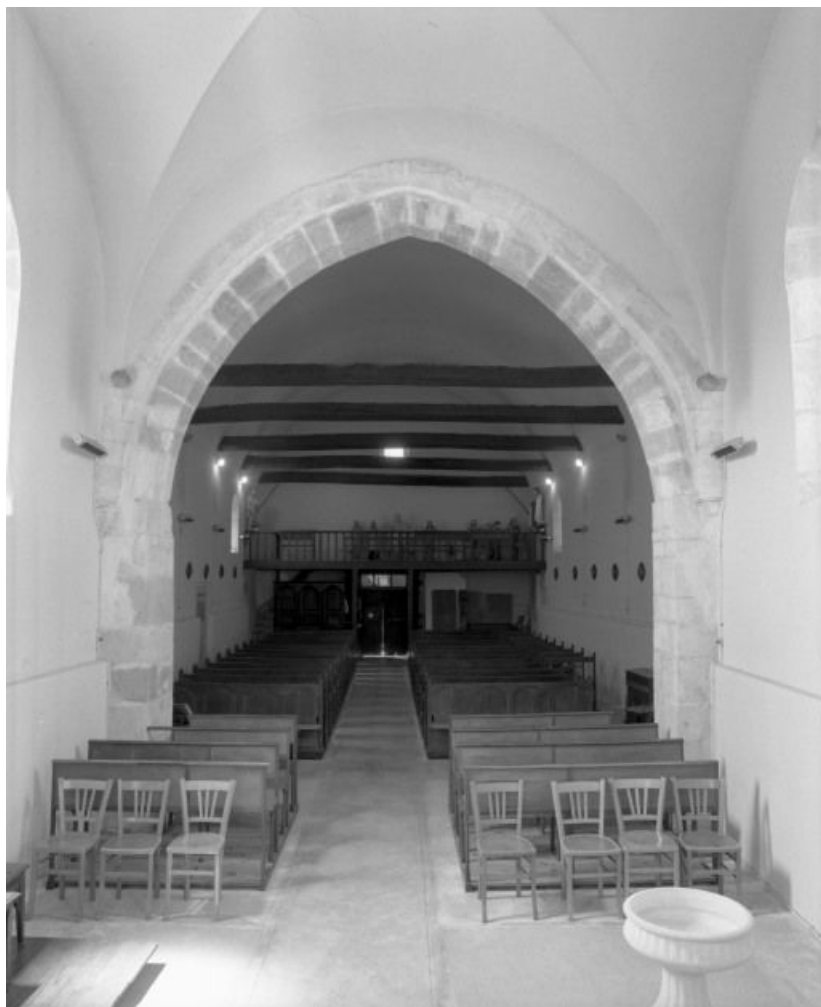
N° de l'illustration : 20037101465X

**Vue d'ensemble prise du chœur.**

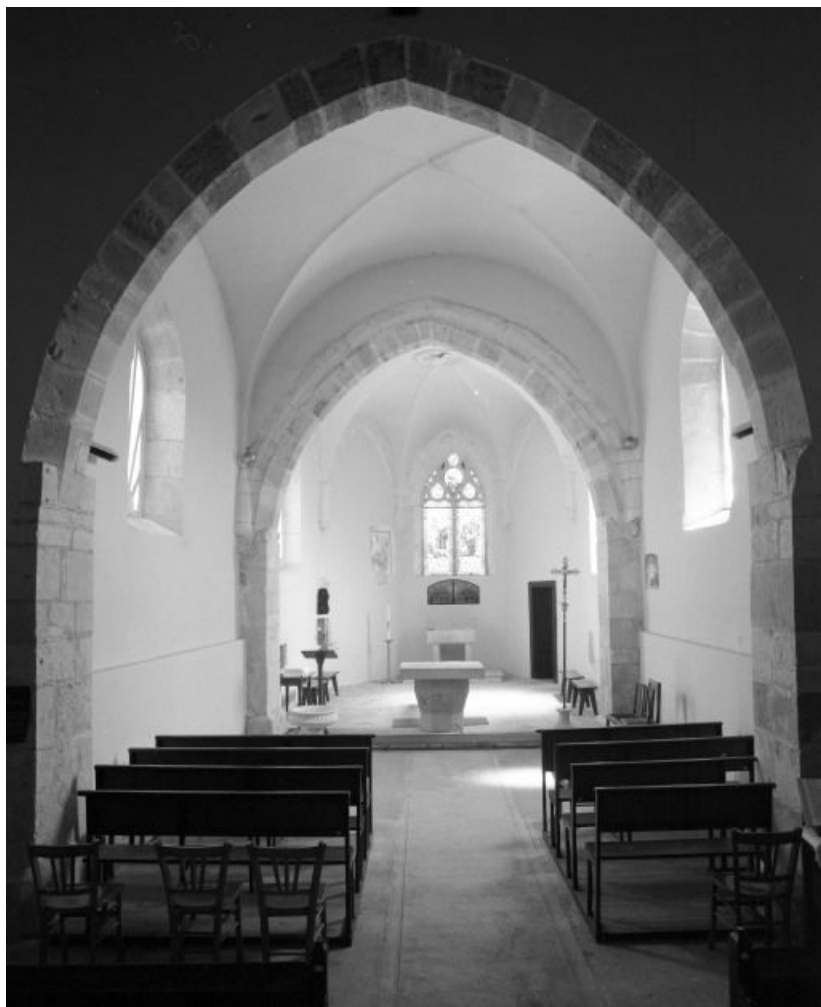
N° de l'illustration : 20037101462X

**Vue rapprochée du chœur.**

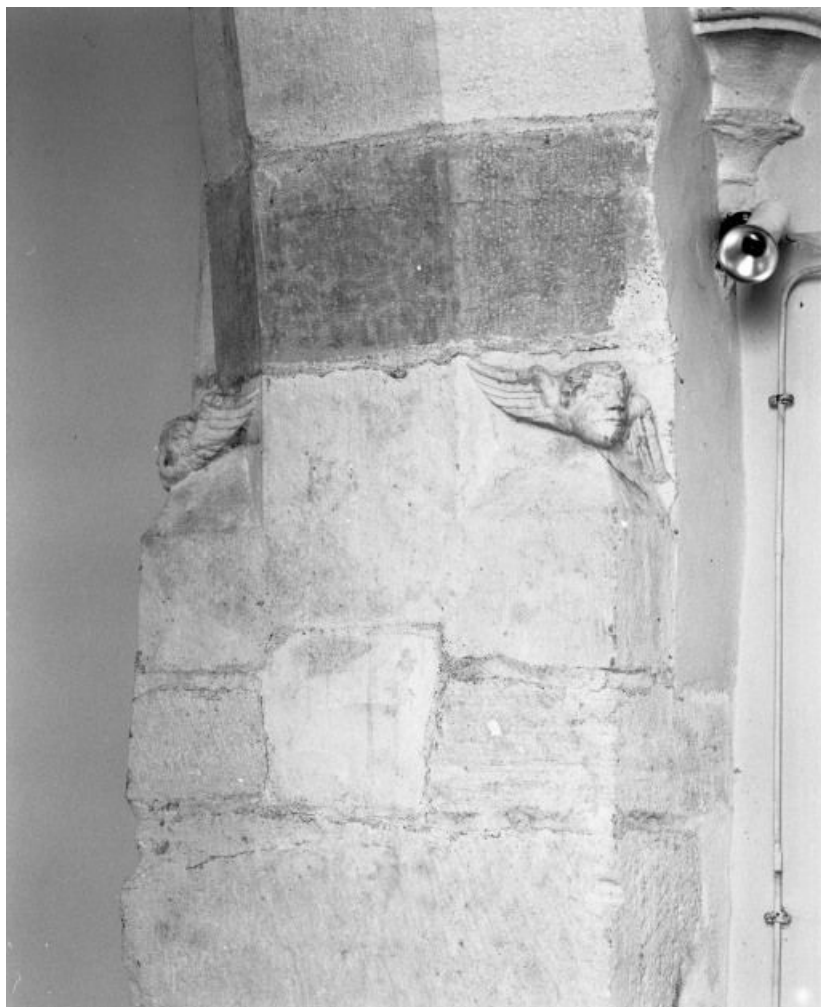
N° de l'illustration : 20037101466X

**Pilier gauche du choeur : angelots sculptés.**

Des têtes d'ange ailées sont sculptées sur le pilier gauche recevant l'arc doubleau du chœur, des putti sur le pilier droit ; la clef de voûte en stuc de la 2e travée du chœur est ornée de la Colombe du saint-Esprit.

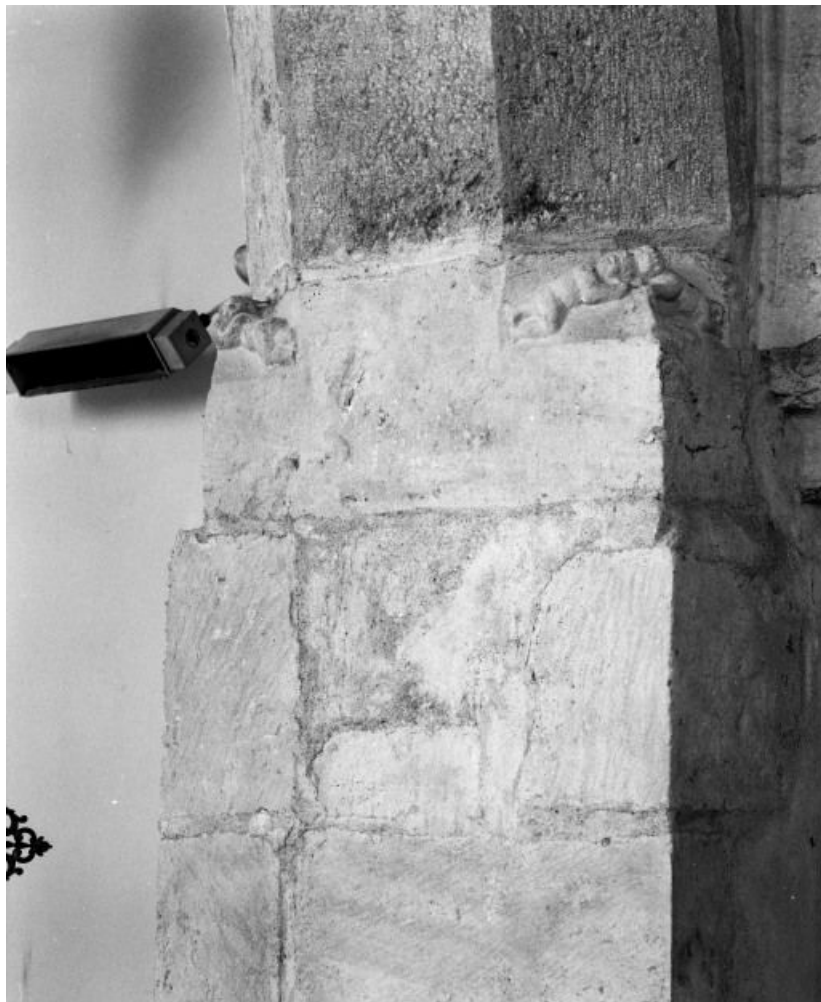
N° de l'illustration : 20037101467X

**Pilier gauche du chœur : putti sculptés.**

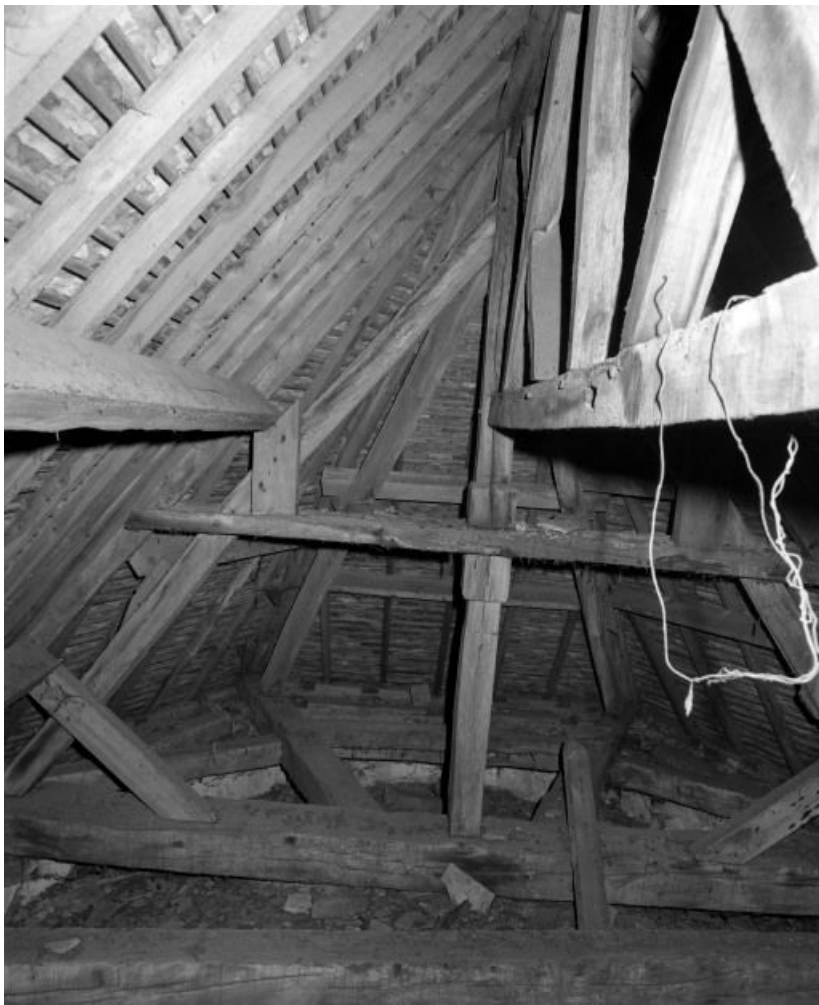
N° de l'illustration : 20037101469X

**Comble du chœur.**

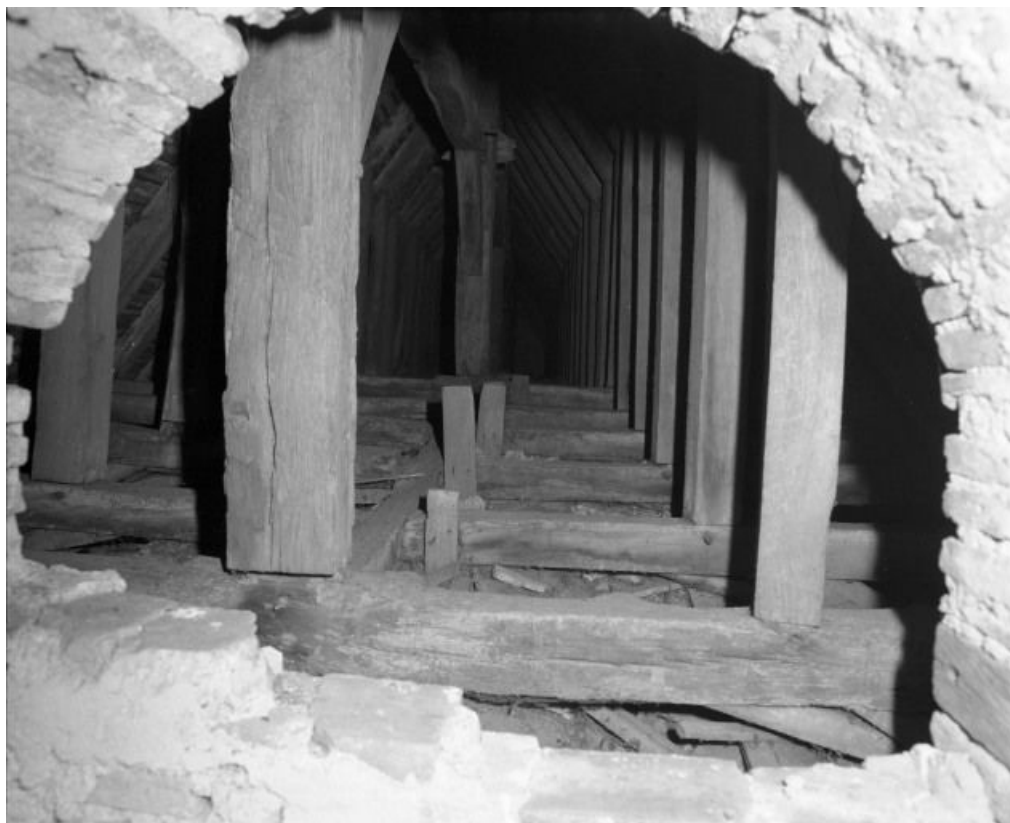
N° de l'illustration : 20037101468X

**Comble de la nef.**

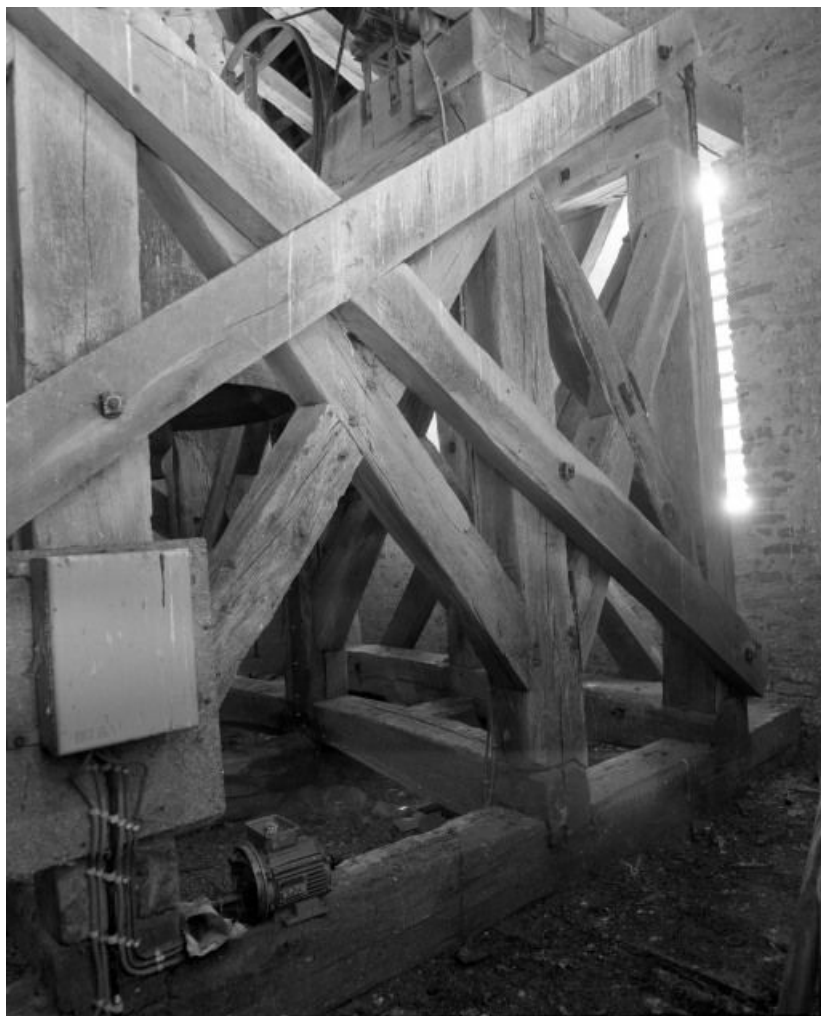
N° de l'illustration : 20037101470X

**Charpente du beffroi.**
