## CROIX DE CHEMIN (CROIX DE CARREFOUR ET DE MISSION)

Bourgogne-Franche-Comté, Saône-et-Loire  
Saint-Gervais-en-Vallière

Dossier IA71000933 réalisé en 2002 revu en  
2003

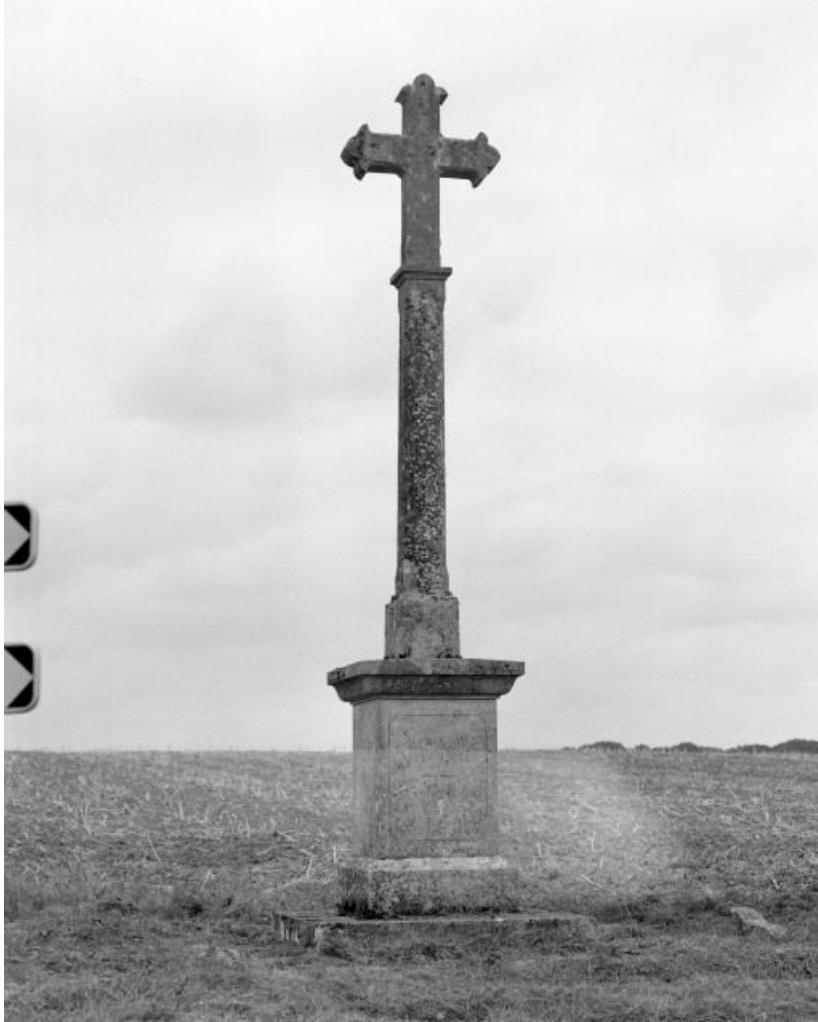
N° de l'illustration : 20037101529X

La croix est située à un carrefour au nord du village ; elle se compose d'un piédestal, d'un fût de section carré à angles abattus et congés triangulaires et d'une croix fleuronnée.

**Vue d'ensemble.**

Le piédestal de la croix porte l'inscription encadrée gravée O CRUX AVE / SPES UNICA / MISSION 1899, et sous le cadre POULET A BEAUNE.
