## FERME

Bourgogne-Franche-Comté, Saône-et-Loire  
Fretterans  
5, 7 rue de l' Eglise

Dossier IA71001020 réalisé en 2005

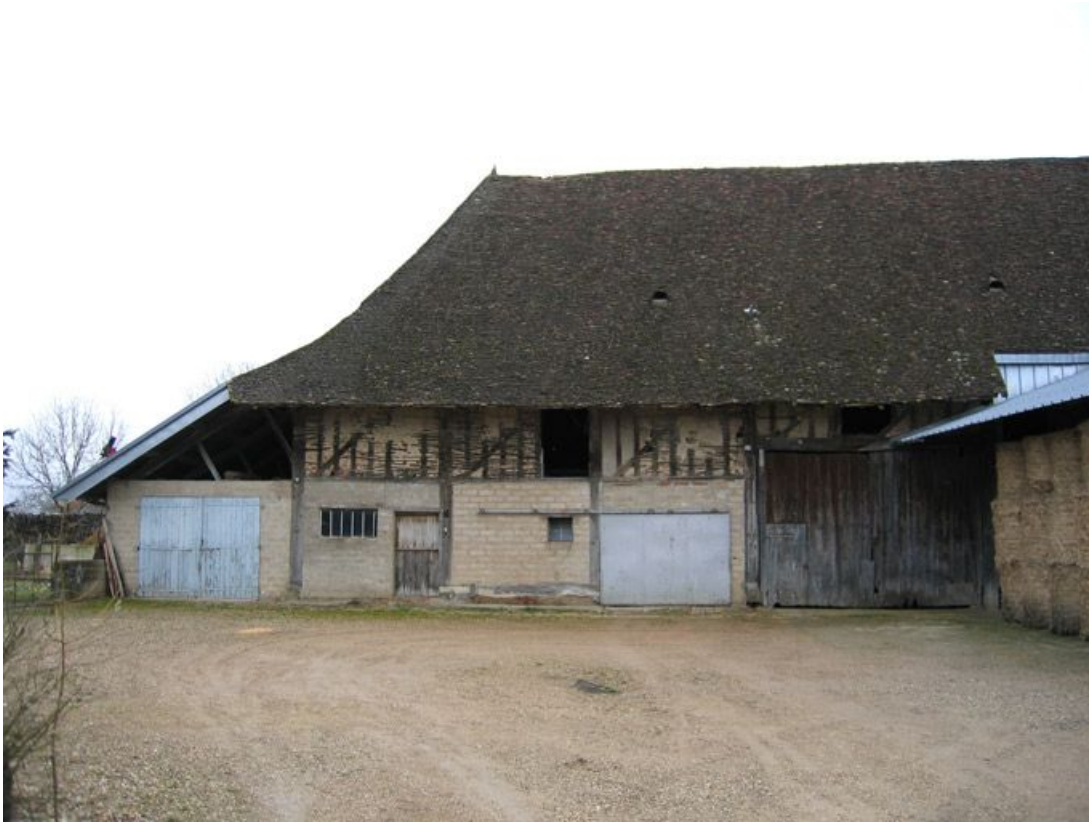
N° de l'illustration : 20057102439NUCA

**Vue d'ensemble de la façade.**

Logis et bâtiment des dépendances en vis-à-vis, implantés parallèlement à la route, avec le puits et l'abreuvoir dans l'alignement du logis et les deux fours au milieu de la cour. L'habitation à double logis (cave sur la droite), double en profondeur, est en pan de bois à chevrons et à croix-de-Saint-André (sous l'auvent) à remplissage de brique, presque entièrement caché par un plaquage de brique crépi. L'accès au grenier de chaque logis se fait par un escalier extérieur, l'un perpendiculaire, l'autre parallèle à la façade. On note plusieurs portes gerbières sur la façade principale. Le bâtiment des dépendances est composé de deux granges flanquées d'une étable. Bien qu'il reste une partie de la sablière basse (assemblée à trait de Jupiter), la moitié inférieure du mur de façade du bâtiment des dépendances est reprise en matériau aggloméré tandis que la partie supérieure est en pan de bois à poteaux rapprochés à remplissage de brique, brique crue, tuile et planche, protégés par un enduit à badigeon sur lattis de bois. Les murs de refend sont faits du même pan de bois mais à remplissage de torchis et sans badigeon. Un auvent sur aisseliers régnant sur les deux bâtiments principaux (les aisseliers des murs gouttereaux de la maison sont constitués de quatre bois dont un sculpté d'un motif unique). Un vestige d'épi de faîtage métallique sur le bâtiment des dépendances. La tuile plate couvre la moitié de chaque bâtiment. Les fours ont été refaits en matériau aggloméré.
