## FERME

Bourgogne-Franche-Comté, Saône-et-Loire  
Lays-sur-le-Doubs  
2 route de Charette

Dossier IA71001025 réalisé en 2005

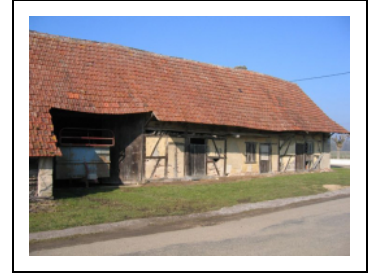
Ferme déjà représentée sur le plan cadastral de 1830. Les vestiges d'un petit four en brique sont encore visibles à l'angle postérieur droit de la ferme. Comme en témoigne le solin sur la cheminée, cette ferme était couverte de chaume à l'origine. Les deux tiers inférieurs du mur pignon droit, souvent inondé, ont été remontés en matériaux agglomérés et on a ajouté une remise au mur pignon gauche.

Logis et dépendances sous un même toit, implantés parallèlement à la route. De gauche à droite : une remise, une grange, une étable et un logis. Ce logis est doublé à l'arrière d'une chambre à four et d'autres corps en appentis dans le prolongement. La remise et la partie gauche du logis sont en brique crue sur "murot" de brique alors que la partie droite du logis et l'étable sont en pan de bois à chevrons, à remplissage de torchis sur clayonnage badigeonné, reposant sur un "murot" en grosses briques ("carrons"). Le pignon droit est en brique crue. Les huisseries sont anciennes (fenêtre à fléau). Cloison transversale en pan de bois, poutres transversales, assemblage à mi-bois. Couverture à longs pans asymétriques. Auvent sur aisseliers très débordant en façade, interrompu au droit de la grange, abritant des potences sur perches pour le séchage.

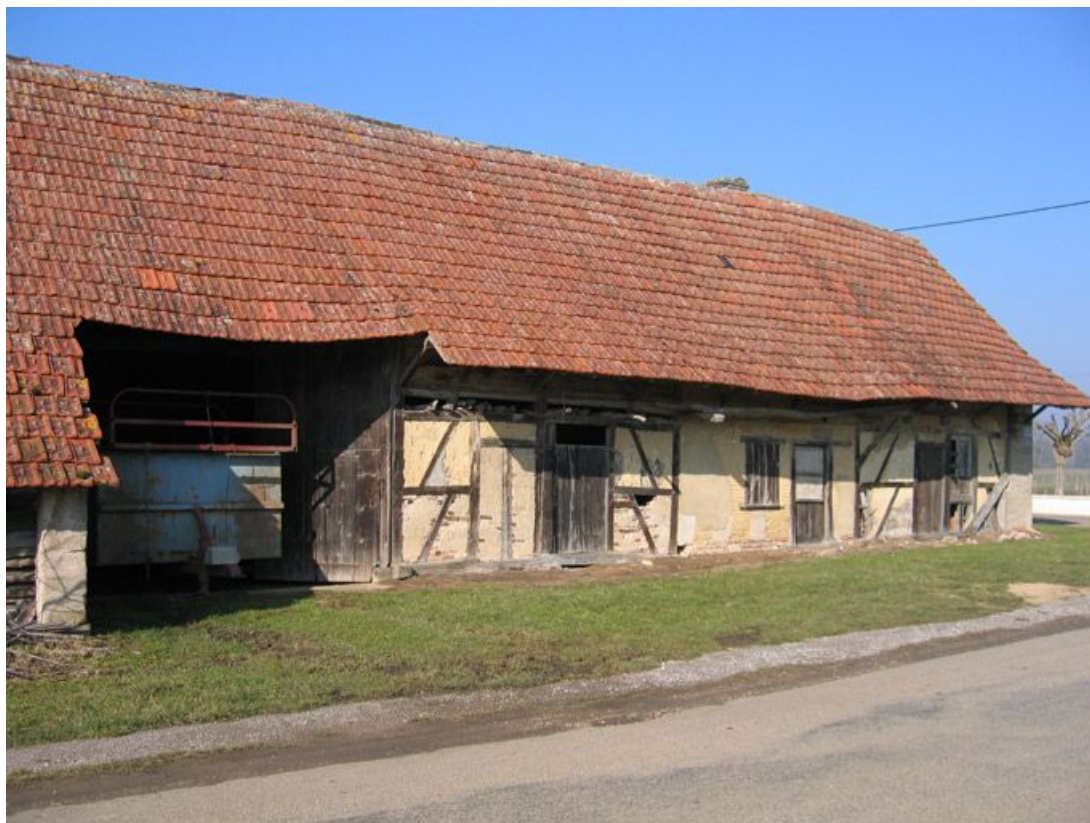
N° de l'illustration : 20057102442NUCA

**Vue d'ensemble de la façade.**
