## FERME

Bourgogne-Franche-Comté, Saône-et-Loire  
Lays-sur-le-Doubs  
14 rue du Bourg, 2 route de Pierre

Dossier IA71001026 réalisé en 2005

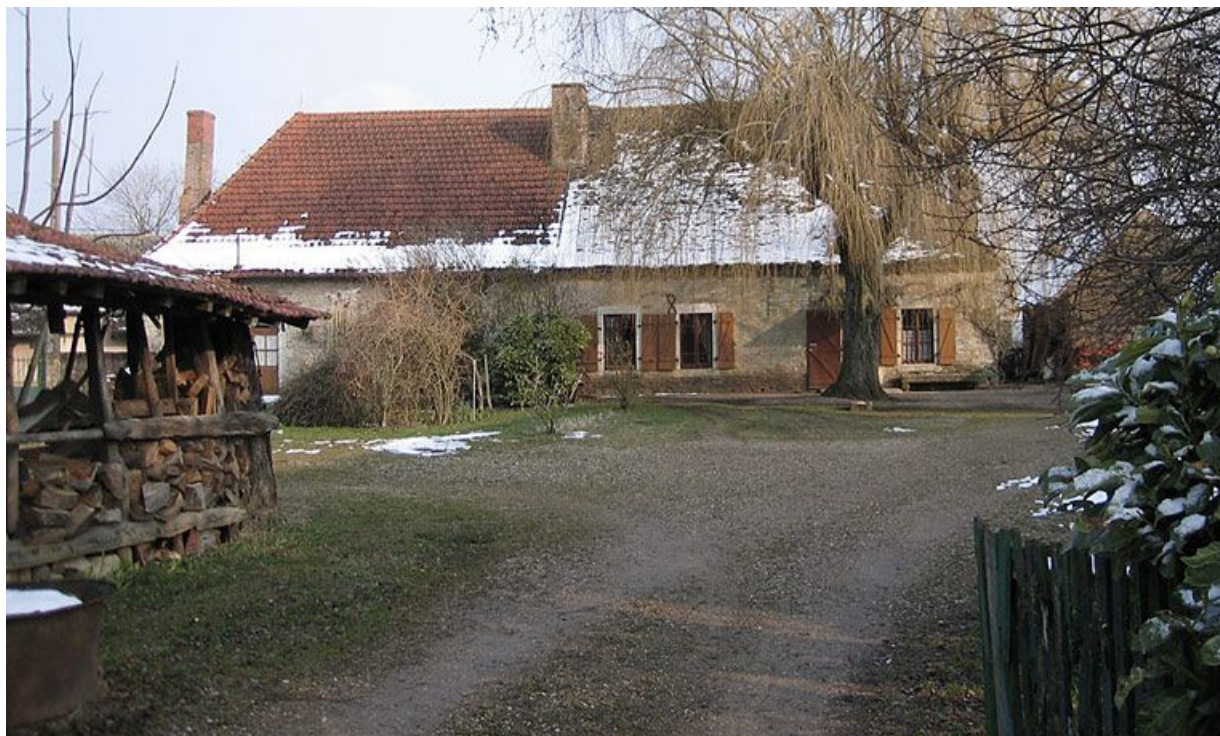
N° de l'illustration : 20057102443NUCA

**Vue d'ensemble de la façade.**
