## FERME

Bourgogne-Franche-Comté, Saône-et-Loire  
Lays-sur-le-Doubs  
9 route de Pierre

Dossier IA71001027 réalisé en 2005

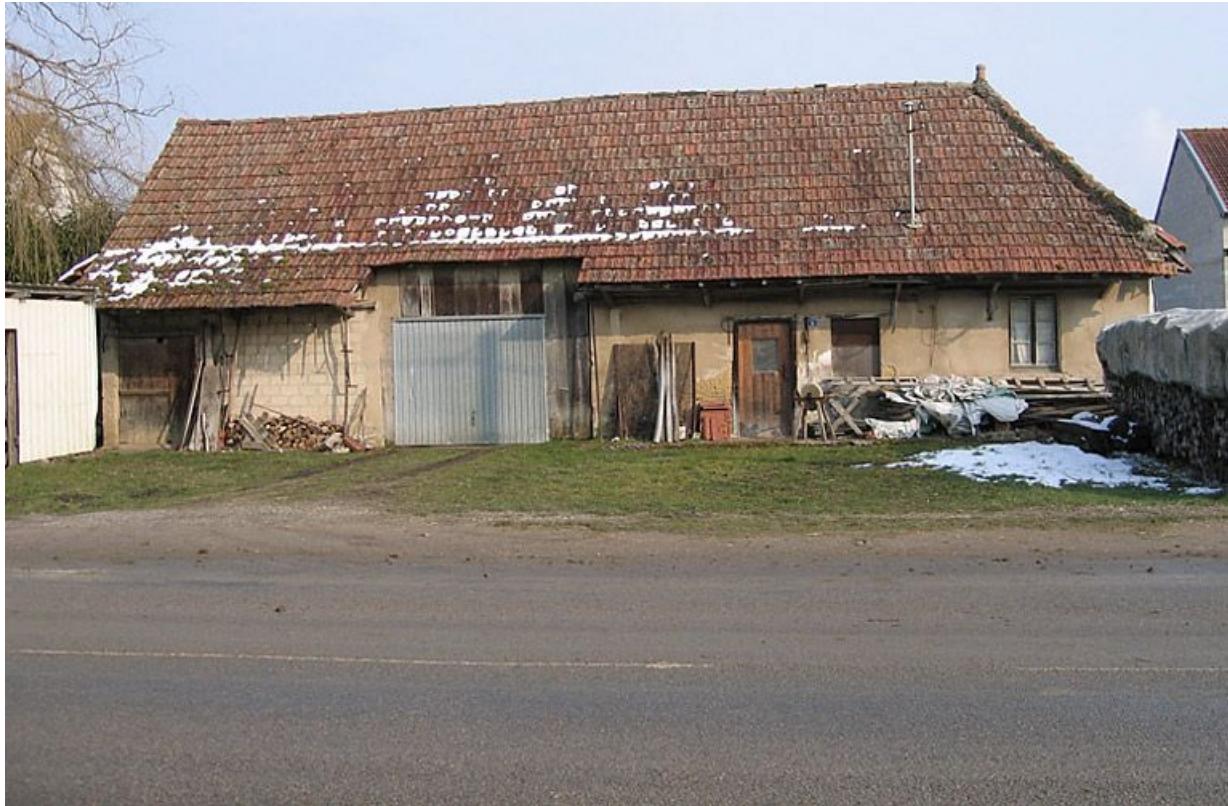
N° de l'illustration : 20057102444NUCA

**Vue d'ensemble de la façade.**

Logis et dépendances sous un même toit, implantés parallèlement à la route. Grange flanquée d'une étable en matériau aggloméré à gauche et d'un logis en brique crue couverte d'un enduit, à droite. Une extension en matériau aggloméré sous appentis au mur pignon (à gauche) abrite une porcherie. Un auvent sur aisseliers interrompu au droit de la porte charretière protège la façade antérieure. Des perches destinées au séchage sont installée sur ces aisseliers. Les encadrements de baie sont en bois. Une porte de garage en aluminium a été placée dans la porte charretière en bois. Un épis de faîtage en terre cuite à droite.
