## FERME

Bourgogne-Franche-Comté, Saône-et-Loire  
Torpes  
Cretey

Dossier IA71001039 réalisé en 2005

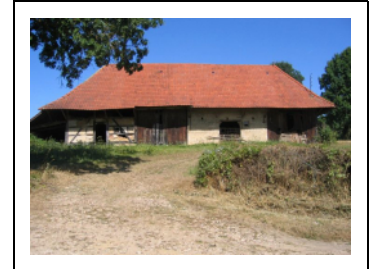
Bâtiment des dépendances implanté parallèlement à la route, composé de deux granges et de deux étables, accompagné d'un colombier dans son angle postérieur droit. L'étable de gauche (double en profondeur) est en pan de bois à "grands pans" (décharge et entretoises), sur "murot" de brique en façade (de pierre au côté), à remplissage de brique crue, brique, et torchis, partiellement enduit. Assemblage à mi-bois, sablière basse interrompue au niveau de la porte. Pailler ouvert en façade (pan de bois dépourvu de remplissage). Cette étable communique avec la grange sur sa droite. Le reste du bâtiment est en matériau aggloméré sauf le petit pan droit en pan de bois à chevrons, à remplissage de brique sur la moitié inférieure et brique crue sur la moitié supérieure. Auvent sur aisseliers régissant. Deux épis de faitage métalliques. Le colombier, ouvrant à l'est, est en brique sur soubassement de pierre avec une reprise en matériau aggloméré et couverture de tuile plate. Le premier niveau est une chambre à four et le deuxième est réservé aux pigeons et décoré d'une corniche. Porte en hauteur accessible par une échelle mobile.

Le bâtiment principal et le colombier figuraient déjà sur le cadastre ancien, avec un autre bâtiment de plan allongé, dans l'alignement du colombier, à droite (certainement l'habitation). L'étable de gauche du bâtiment actuel pourrait remonter au 16ème siècle comme en témoignent son pan de bois à simple décharge et son arc plein-cintre, alors que le reste a été refait en matériau aggloméré et pan de bois à chevrons sans doute au 19ème siècle.

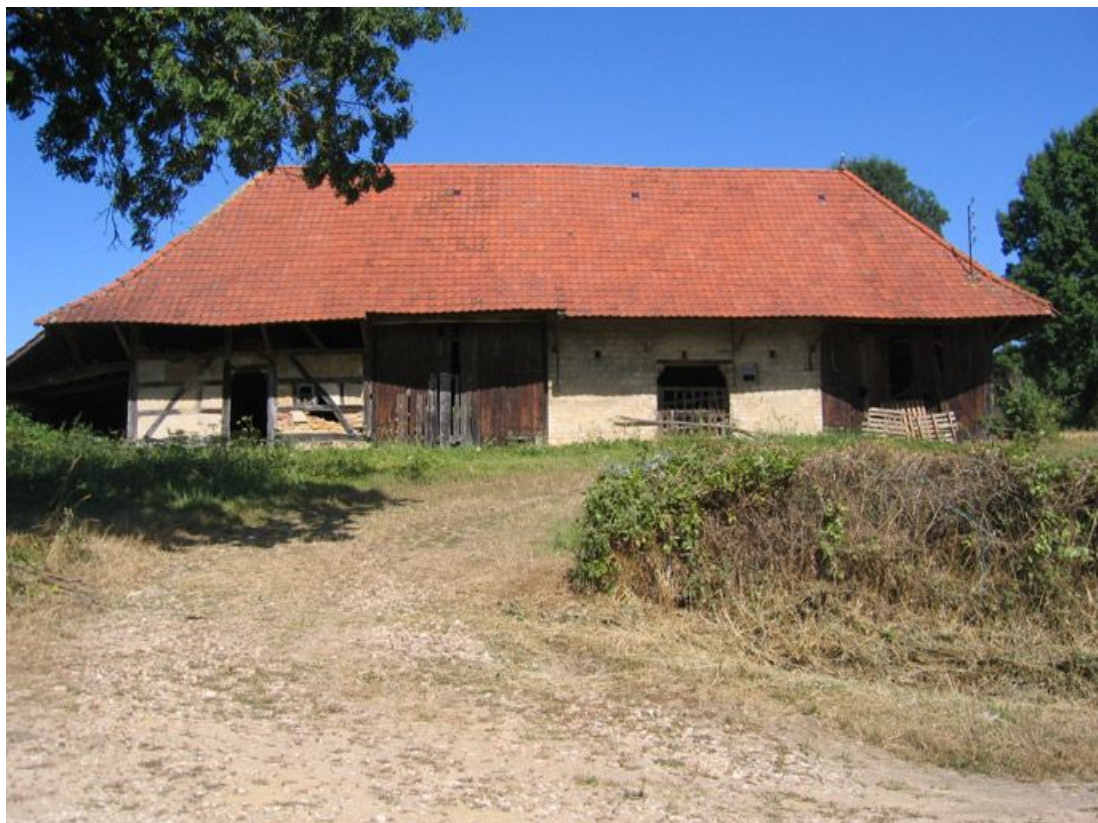
N° de l'illustration : 20057102455NUCA

**Vue d'ensemble de la façade.**
