PRESBYTÈRE

Bourgogne-Franche-Comté, Saône-et-Loire
Poullans
9 place de l' Eglise

Dossier IA71001054 réalisé en 2005

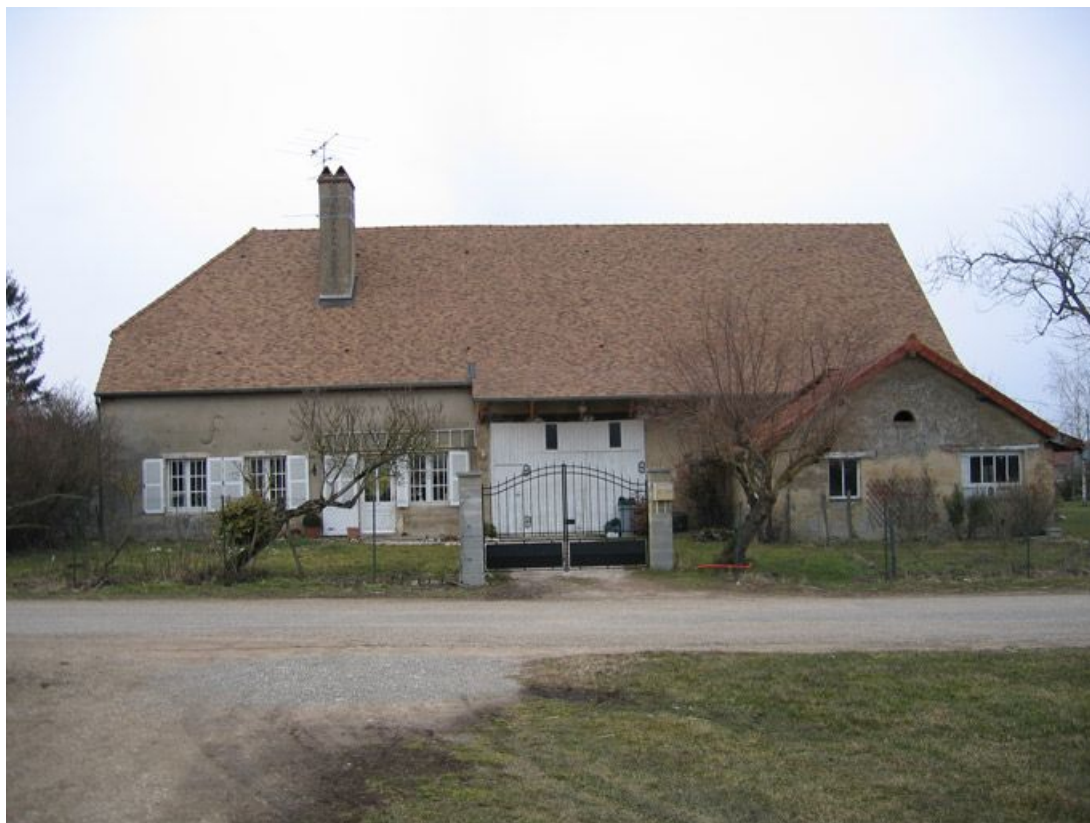
N° de l'illustration : 20057102470NUCA

Vue d'ensemble de la façade.

Parcelle tout en longueur entre la place de l'Eglise et la rue du Bourg. Bâtiment implanté côté place, parallèlement à la route, en retrait. Logis à gauche, garage au centre et atelier accolé au tiers droit de la façade. Majorité enduite mais pierre visible sur la façade postérieure du logis. Grandes fenêtres à encadrement de pierre. Très haut surcroît. Auvent sur aisseliers interrompu au droit du logis couvert d'une demi-croûte. Corniche en brique à trois rangs (deuxième pointes en avant). Atelier en brique à linteaux de bois. Longue pièce d'eau rectangulaire et verger à l'arrière.
