FERME

Bourgogne-Franche-Comté, Saône-et-Loire
Frontenard

Dossier IA71001074 réalisé en 2005

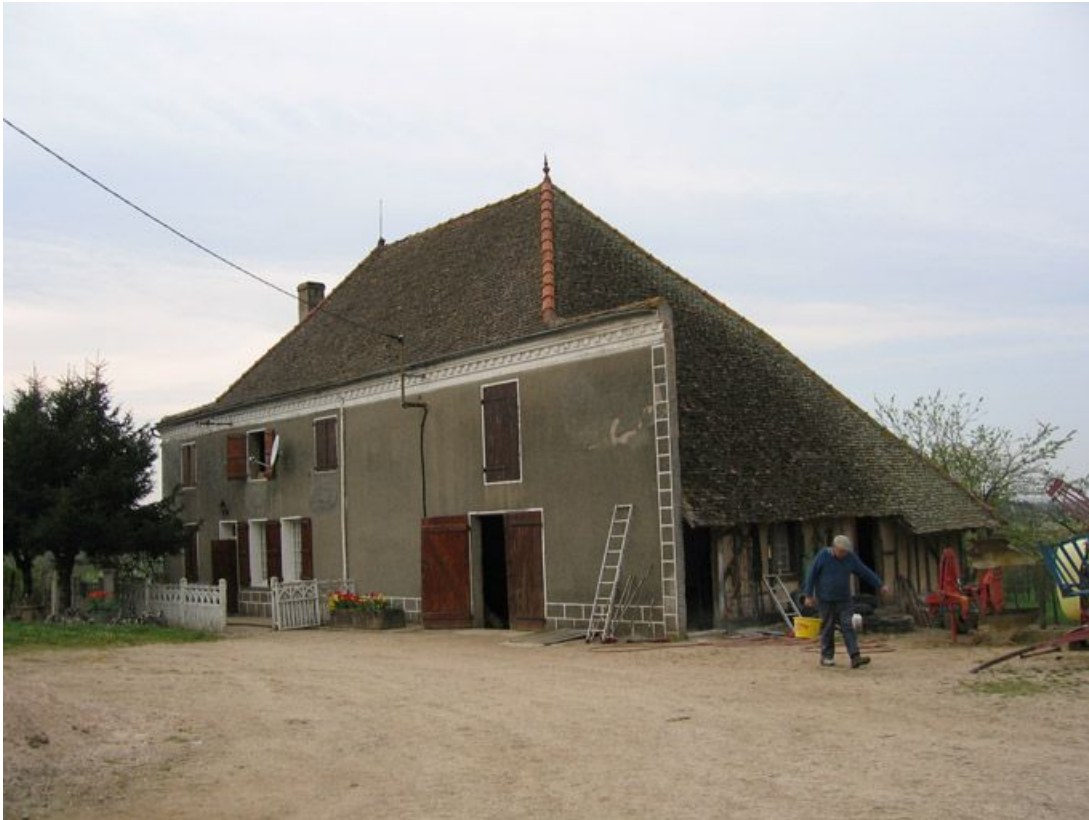
N° de l'illustration : 20057102489NUCA

Vue d'ensemble de la façade.

71, Frontenard Montée Saint-Martin 21
