## FERME

Bourgogne-Franche-Comté, Saône-et-Loire  
Frontenard

Dossier IA71001074 réalisé en 2005

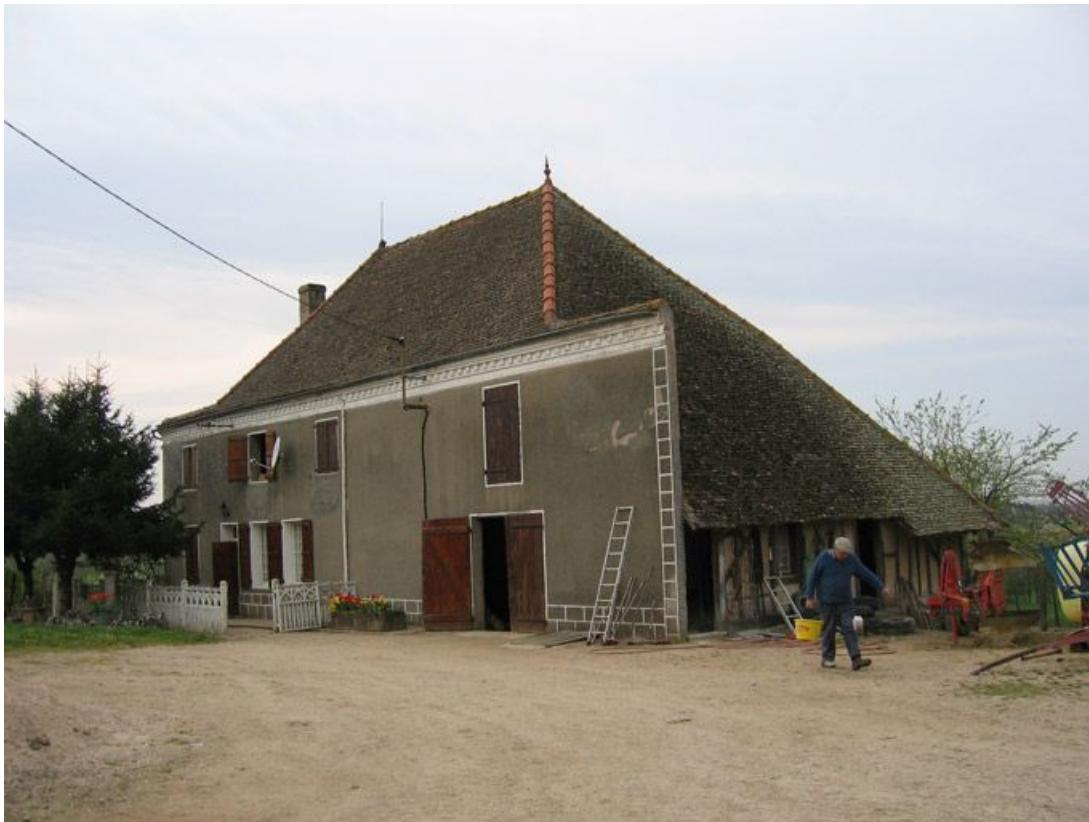
N° de l'illustration : 20057102489NUCA

**Vue d'ensemble de la façade.**

Ferme implantée sur les quatre côtés d'une cour fermée. Maison et colombier (toit à porcs dans le même alignement), parallèles à la route mais en retrait. Ecurie à gauche et bâtiment des dépendances à droite implantés perpendiculairement, en bordure de route. Four à gauche et "vouilleau" à droite de l'entrée. Maison en pan de bois à poteaux rapprochés à remplissage de brique sur "murot" de brique. Torchis pour les cloisons. Poutres du premier niveau moulurées. Une cave à chaque extrémité : une à poutres apparentes accessible en façade, l'autre voûtée en brique accessible au petit pan gauche. Surcroît et comble très hauts. Auvent régnant descendant très bas. Espaces vides de la ferme centrale de la charpente remplis de torchis. Bâtiment des dépendances constitué d'une grange flanquée de deux étables et d'une charretterie à droite. Pignon à droite et croupe à gauche. Pan de bois à "grands pans" (décharge et entretoises) à remplissage de brique, sur très haut "murot" de brique. Ecurie en brique, pailler sur les étables, baies plein-cintre, bandeau et corniche à modillons carrés. Colombier en briques très épaisse ouvrant au sud. Le troisième niveau avec échelle tournante est réservé aux pigeons. Four en brique sur haut soubassement de pierre, corniche à trois rangs. Puits à pompe à roue et abreuvoir face à la maison. Tuile plate sur les trois bâtiments d'origine.
