FERME ; DÉBIT DE BOISSONS ; RESTAURANT ; MAGASIN DE COMMERCE

Bourgogne-Franche-Comté, Saône-et-Loire
Saint-Bonnet-en-Bresse

Dossier IA71001106 réalisé en 2005

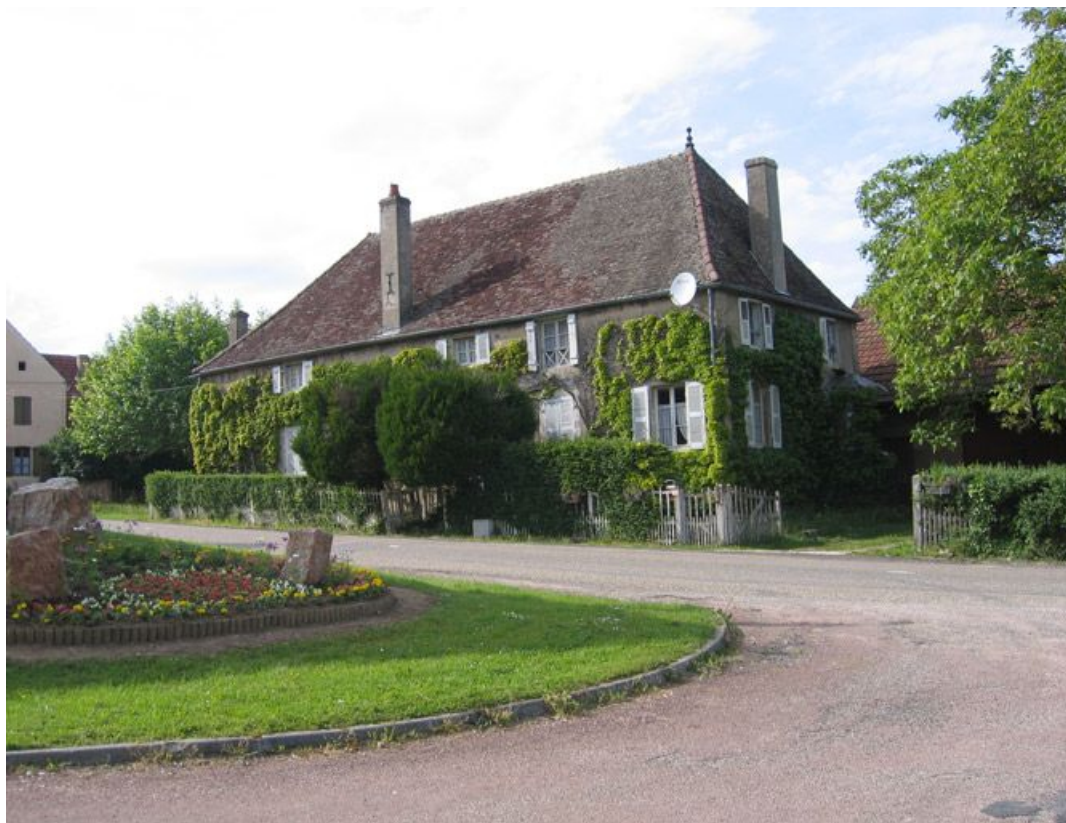
N° de l'illustration : 20057102521NUCA

Vue d'ensemble de la façade de l'habitation.

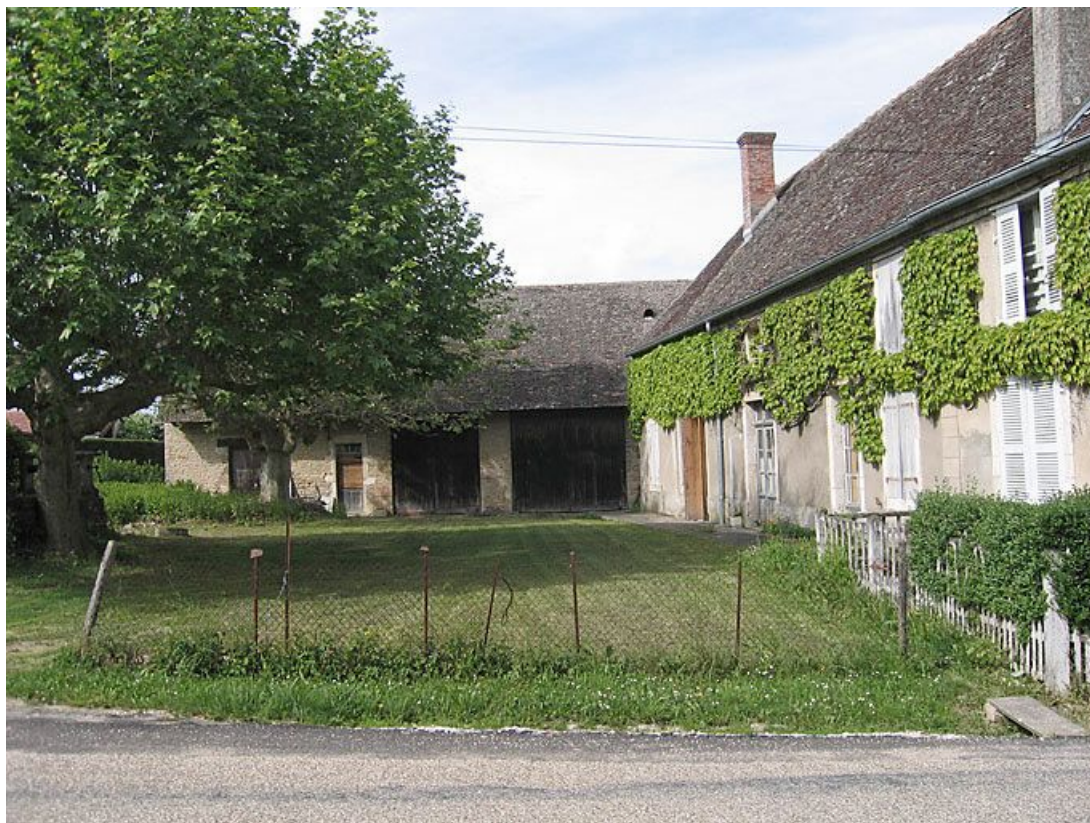
N° de l'illustration : 20057102520NUCA

Vue d'ensemble de la façade du bâtiment des dépendances.
