## FERME

Bourgogne-Franche-Comté, Saône-et-Loire  
La Racineuse  
4 route de Saint-Didier

Dossier IA71001114 réalisé en 2005

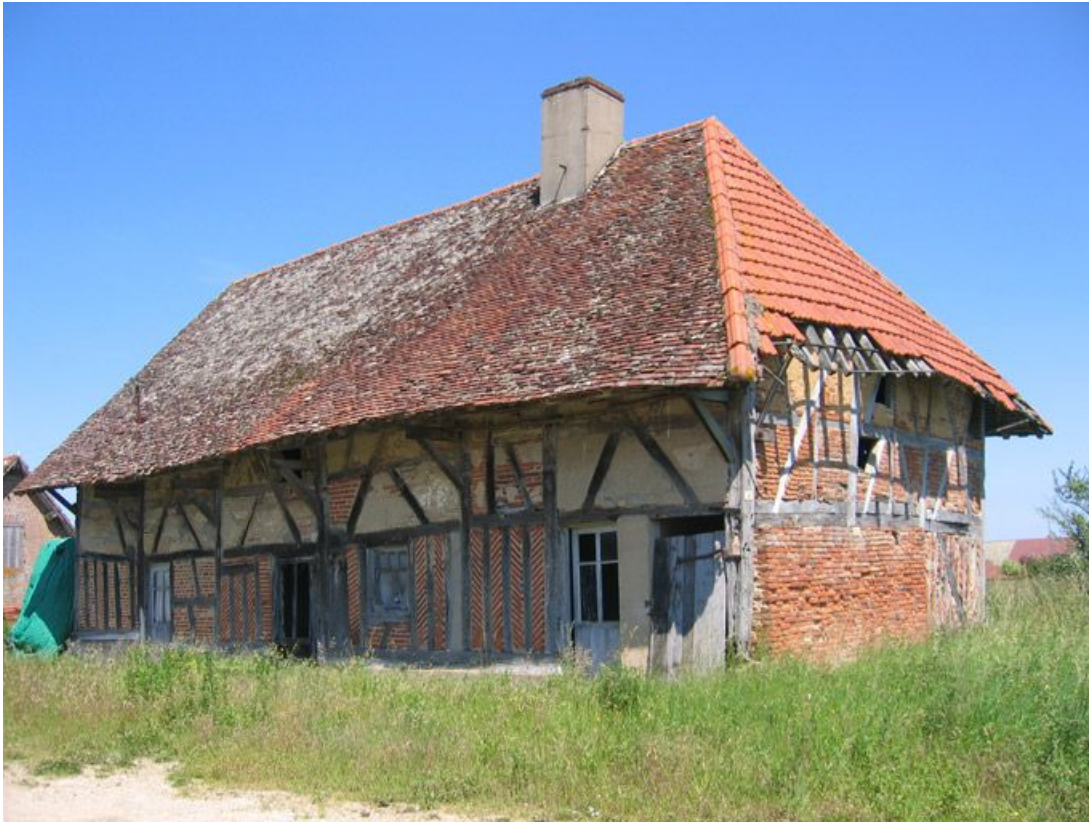
N° de l'illustration : 20057102528NUCA

**Vue d'ensemble de la façade.**

Ferme constituée d'une maison (un toit à porcs à l'arrière dans le même alignement) et d'un bâtiment des dépendances implantés perpendiculairement à la route. Maison en pan de bois à poteaux rapprochés, à "grands pans" (décharge, tournisses et entretoise) au surcroît, à remplissage de brique sur "murot" de brique. Torchis et brique crue en remplissage au surcroît. Quelques reprises en pan de bois à chevrons. Enduit jaune très terreux. Pignon à gauche et croupe à droite. Auvent en façades (aisseliers) et au petit pan. Tuile plate. Sol intérieur en tomlette et celui du "sevron" en "carrons". Porte gerbière surplombant celle de la pièce principale. Porte de l'échelle du grenier tout à droite de la façade. La pièce centrale et celle de droite sont chauffées par une cheminée double. Pan de bois à "grands pans" (décharge et entretoise) aux cloisons. Bâtiment des dépendances en pierre, constitué d'une charretterie flanquée de deux étables à gauche et d'une étable et d'une grange à droite. Un appentis sur chaque mur pignon (un toit à porcs à gauche). Arcs de décharge et linteaux de fenêtre en brique. Fentes d'aération sur deux étables. Auvent en façades sur aisseliers et avancée des murs pignon. Tuile mécanique. Toit à porcs en brique, à pignons, linteaux segmentaires et tuile mécanique. Deux puits circulaires en brique entre la maison et le toit à porcs. L'un a conservé sa margelle et sa superstructure à rouleau en pierre.
