## HÔTEL DE VOYAGEURS ; RESTAURANT

Bourgogne-Franche-Comté, Saône-et-Loire  
Pierre-de-Bresse  
9 place Comte André d'Estampes

Dossier IA71001145 réalisé en 2005

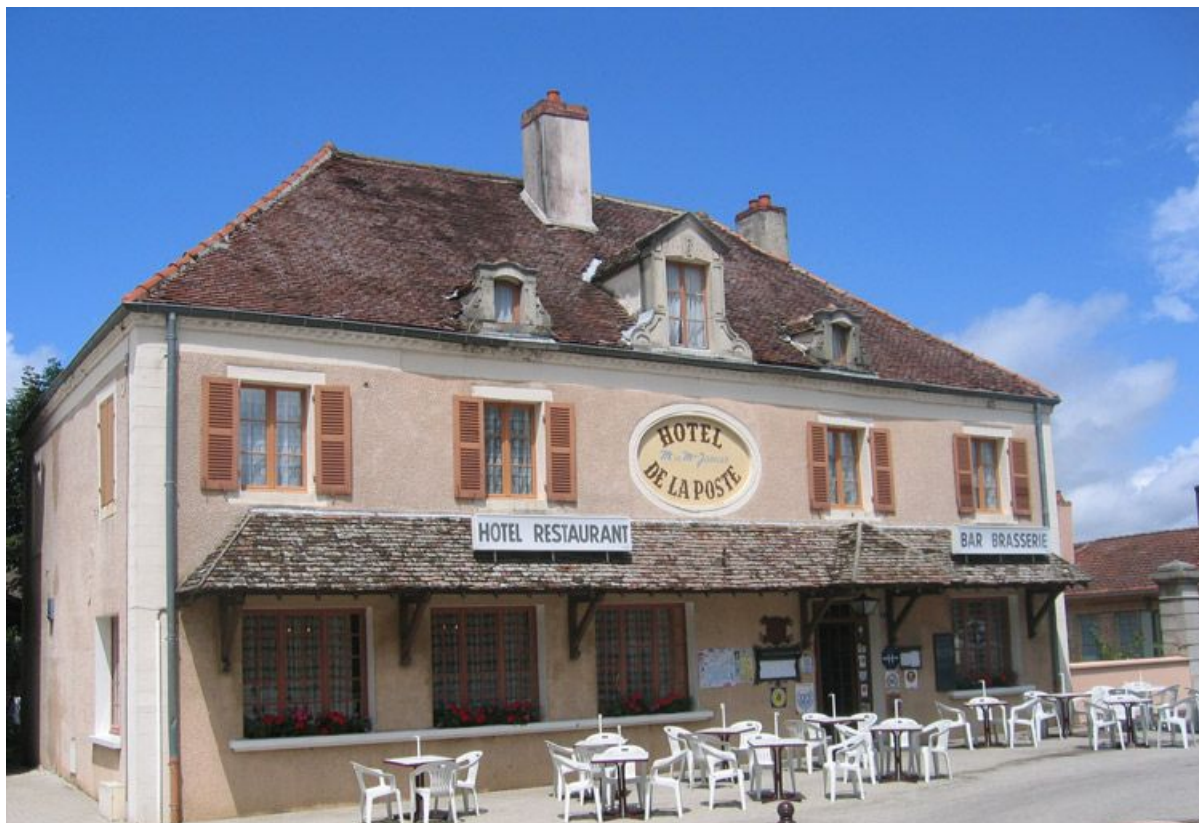
N° de l'illustration : 20057102550NUCA

**Vue d'ensemble de la façade.**
