## FERME

Bourgogne-Franche-Comté, Saône-et-Loire  
Saint-Vincent-en-Bresse  
le Château

Dossier IA71001160 réalisé en 2005

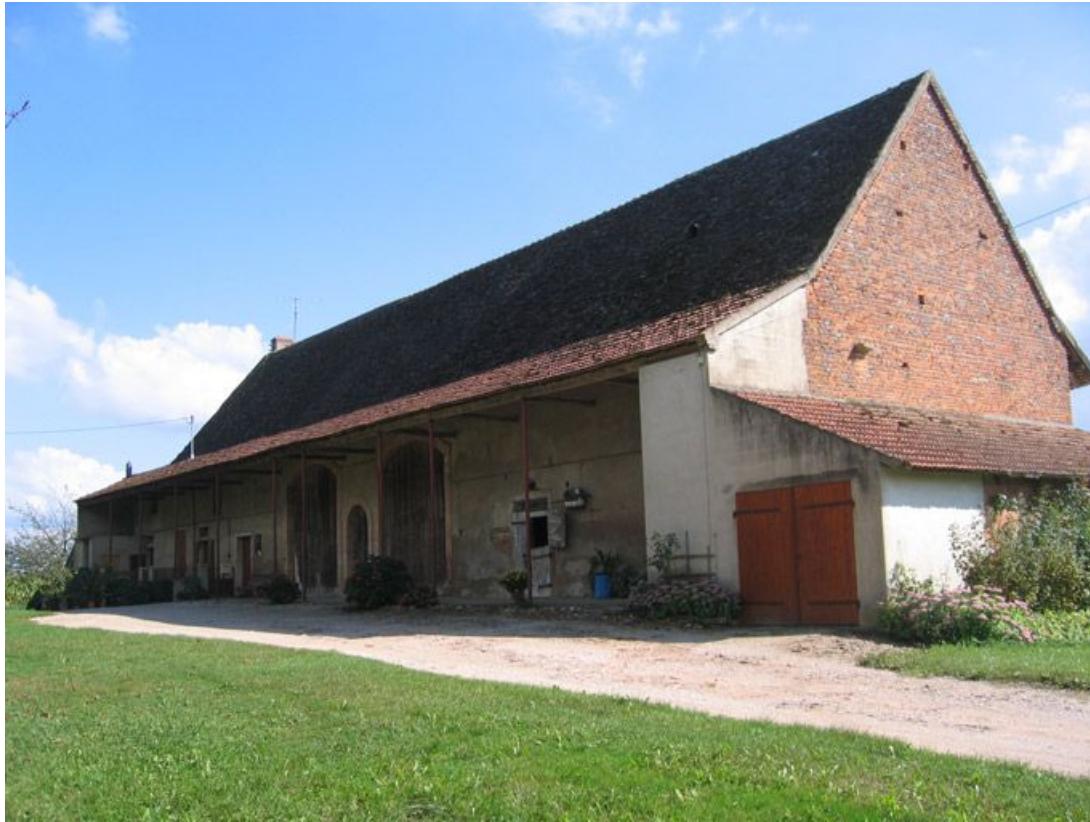
N° de l'illustration : 20057102564NUCA

**Vue d'ensemble de la façade.**

Ferme implantée parallèlement à la route, en retrait. Une mare est située dans son angle antérieur droit. Bâtiment en brique, à soubassement et encadrements de baie en pierre, constitué d'une vaste grange accessible par une porte piétonne encadrée de deux portes charretières, flanquée de deux étables à droite et d'un logis à gauche. Un appentis en pierre au mur pignon gauche contient le four. Un garage en matériau aggloméré sous appentis au mur pignon droit. Enduit sur la façade antérieure. L'encadrement des trois portes de grange à linteau clavé est en pierre rose. Les autres portes possèdent une fenêtre d'imposte. Auvent sur poteaux métalliques sur la façade antérieure, et sur aisseliers (sur corbeaux de pierre) sur la façade postérieure. Les poutres transversales de la grange, longues de 9 m, ont une section carrée de 40 cm de côté. Des archères-canonnières provenant sans doute du château sont utilisées comme jour d'aération au pignon gauche. Une place à fumier à l'arrière du bâtiment. Puits en pierre à superstructure métallique à rouleau portant la date 1899 sur son enduit, situé entre les deux fermes. Le jardin potager et le verger sont situés dans le fossé qui sépare la ferme de la motte.
