MOULIN

Bourgogne-Franche-Comté, Saône-et-Loire
Saint-Vincent-en-Bresse
le Berthod

Dossier IA71001161 réalisé en 2005

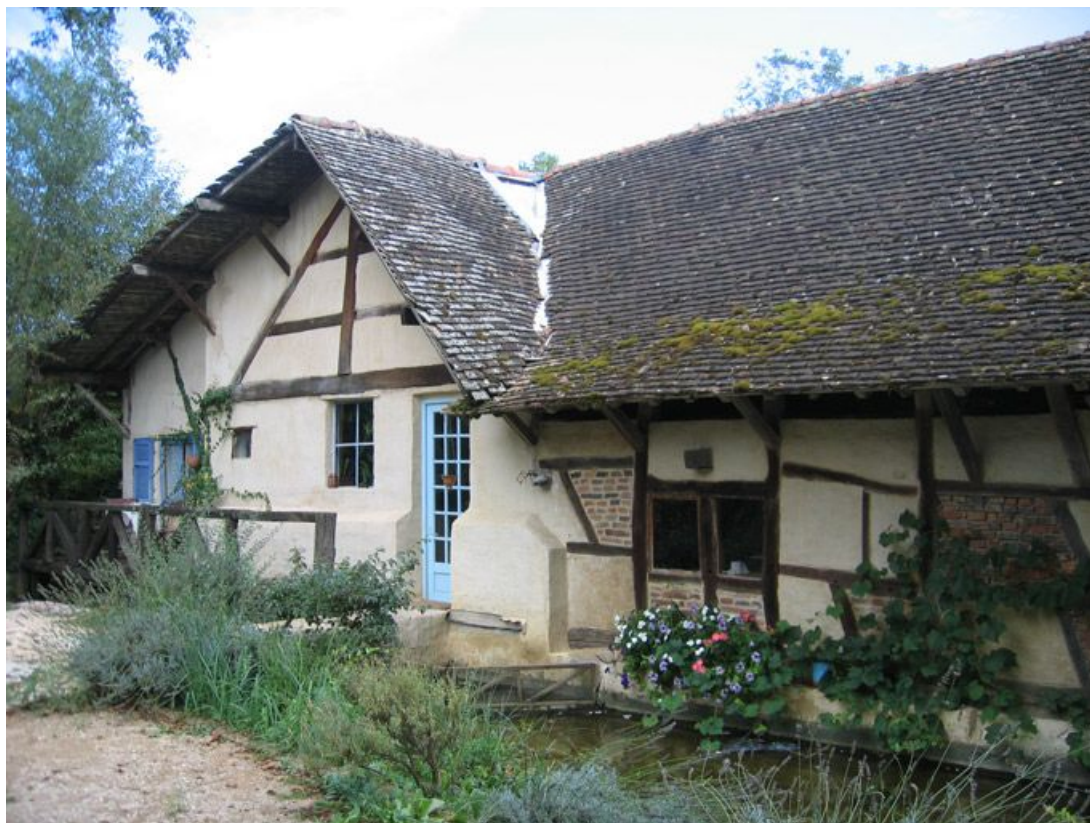
N° de l'illustration : 20057102565NUCA

Vue d'ensemble de la façade.

Moulin de plan en L dont la plus grande longueur est perpendiculaire à la route, en retrait. Bâtiment en pan de bois à chevrons à remplissage de brique enduit partiellement et peint en blanc à l'intérieur. L'entrée est située à l'ouest, à l'emplacement de l'ancienne roue. A l'intérieur le mécanisme et la meule sont conservés. Cette pièce des machines est doublée d'une cuisine à l'arrière (façade en brique) et flanquée d'une étable (?) simple en profondeur sur la droite. Deux chambres étroites en brique doublent les pièces principales sur la gauche. Puits à superstructure à rouleau et petit four à l'arrière du moulin.
