## FERME, ACTUELLEMENT MAISON

Bourgogne-Franche-Comté, Saône-et-Loire  
Simard

Dossier IA71001186 réalisé en 2005

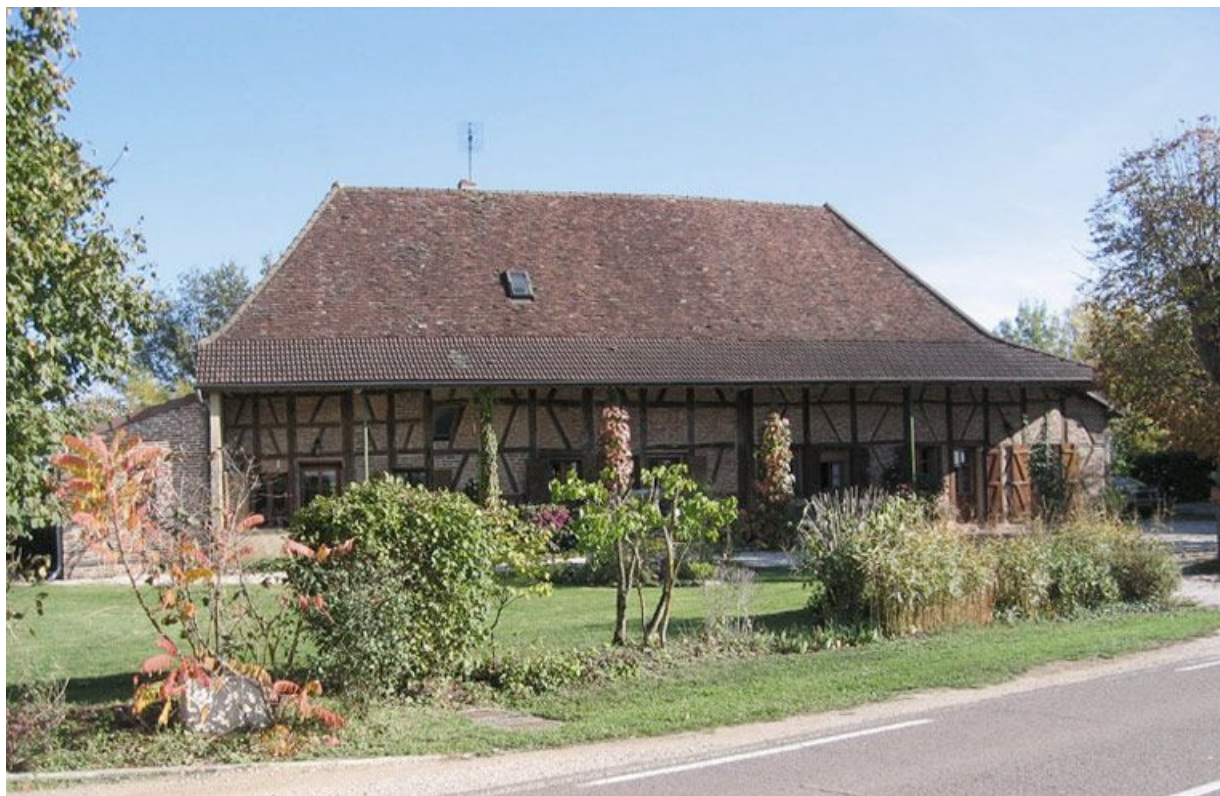
N° de l'illustration : 20057102587NUCA

**Vue d'ensemble de la façade.**

Maison implantée parallèlement à la route, en retrait. Elle est en pan de bois à remplissage de brique sur soubassement de brique. Elle est constituée d'une grande pièce (en pan de bois à "bâton-rompu") flanquée d'un réduit sur la droite, et d'une chambre sur la gauche (en pan de bois à chevrons). Un petit logement récent en pan de bois à chevrons flanque cet ensemble sur la droite. La cheminée de la chambre est large et en bois tandis que celle de la pièce principale est de style néo-classique (19ème siècle). La cave est située sous la chambre et accessible par l'appentis en brique accolé au petit pan gauche. De petits jours de terre circulaires en façade principale percés dans le soubassement sont protégés par une grilles en fer forgé. L'escalier du grenier d'origine est parallèle à la façade postérieure et situé au milieu. Le nouveau est à l'extrémité gauche de cette façade et prend appui contre le logement. Parquet à l'intérieur et tommettes au "sevron" antérieur. Auvent très débordant supporté par des poteaux métalliques en façades. Puits circulaire maçonné à superstructure à rouleau en pierre, situé entre la maison et la route, devant la partie la plus ancienne.
