## FERME

Bourgogne-Franche-Comté, Saône-et-Loire  
Vérissey  
les Gerbeaux

Dossier IA71001195 réalisé en 2005

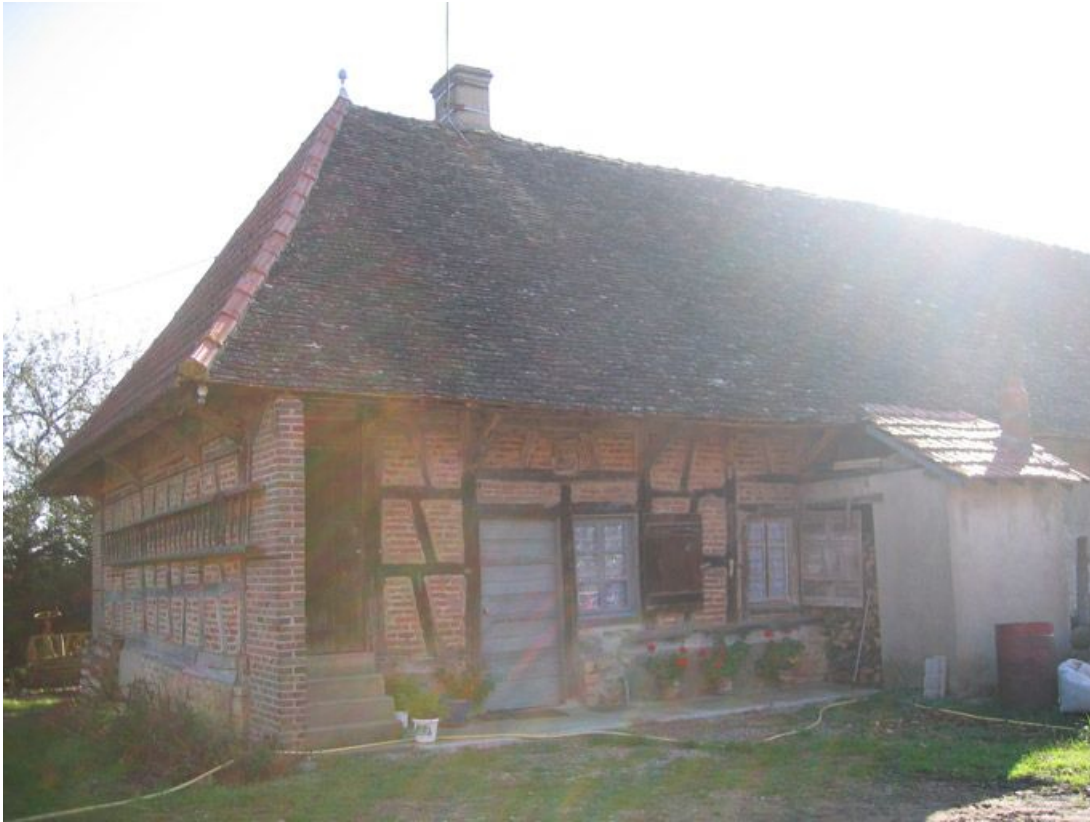
N° de l'illustration : 20057102599NUCA

**Vue d'ensemble de la façade de l'habitation.**

Ferme implantée perpendiculairement à la route, en retrait. Elle est constituée d'une grange flanquée d'un logis à gauche et de deux étables (dont une doublée d'un toit à porcs) à droite. Logis en pan de bois à chevrons à remplissage de brique sur haut soubassement de pierre. Les marques d'assemblage sont très visibles. Escalier du grenier perpendiculaire à la façade, situé à l'extrémité gauche. Accès à la cave à l'extrémité droite de la façade postérieure. Etables en brique sur soubassement de pierre. Portes gerbières à l'aplomb de celles des étables. Auvent sur aisseliers régissant. Epi de faîtage métallique sur la croupe du logis. Puits circulaire à rouleau maçonné situé dans l'angle antérieur gauche.

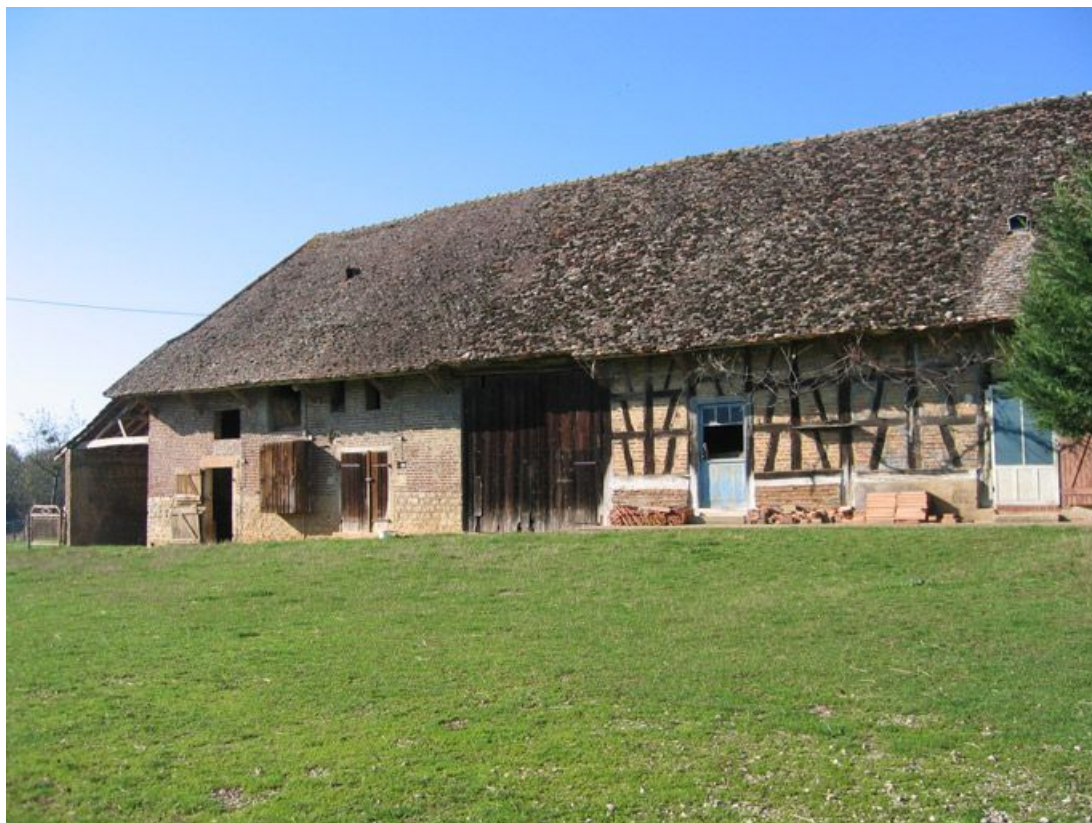
N° de l'illustration : 20057102598NUCA

**Vue d'ensemble de la façade des dépendances.**
