## MAISON

Bourgogne-Franche-Comté, Saône-et-Loire  
Lessard-en-Bresse  
le Verger

Dossier IA71001225 réalisé en 2006

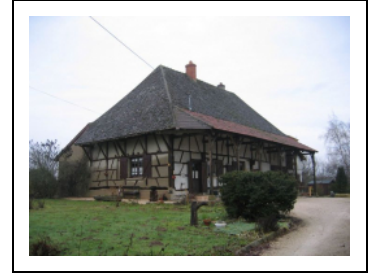
Maison implantée perpendiculairement à la route, un four dans son angle postérieur droit. Elle est en pan de bois à chevrons à remplissage et soubassement enduits. Trois niveaux d'entretoises rapprochés constituent le rez-de-chaussée, tandis que le surcroît, pourtant aussi haut, n'en compte pas. La maison est constituée de deux pièces (?). L'accès au grenier par la façade de l'appentis accolé au petit pan droit n'est probablement pas d'origine. Fenêtres à neuf et seize carreaux. Tuile mécanique seulement sur l'auvent sur aisseliers et poteaux en bois en façade principale. Deux souches de cheminée.

Maison figurant sur le cadastre ancien. A cette époque elle était en vis-à-vis avec un bâtiment (des dépendances ?) situé en bordure de route. Elle remonte probablement au début du 18ème siècle, comme en témoignent son très haut comble et ses entretoises rapprochées. Le tiers droit comprenant un garage est très remanié.

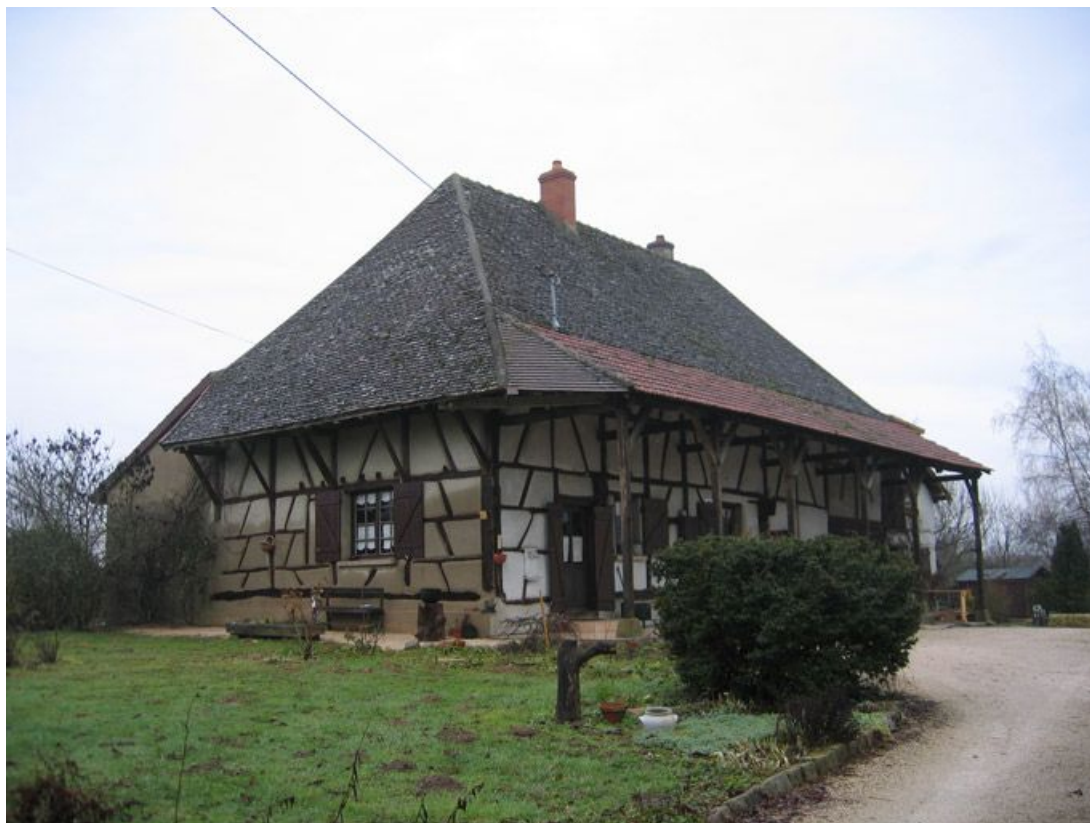
N° de l'illustration : 20067101077NUCA

**Vue d'ensemble de la façade.**
