## FERME

Bourgogne-Franche-Comté, Saône-et-Loire  
Tronchy

Dossier IA71001230 réalisé en 2006

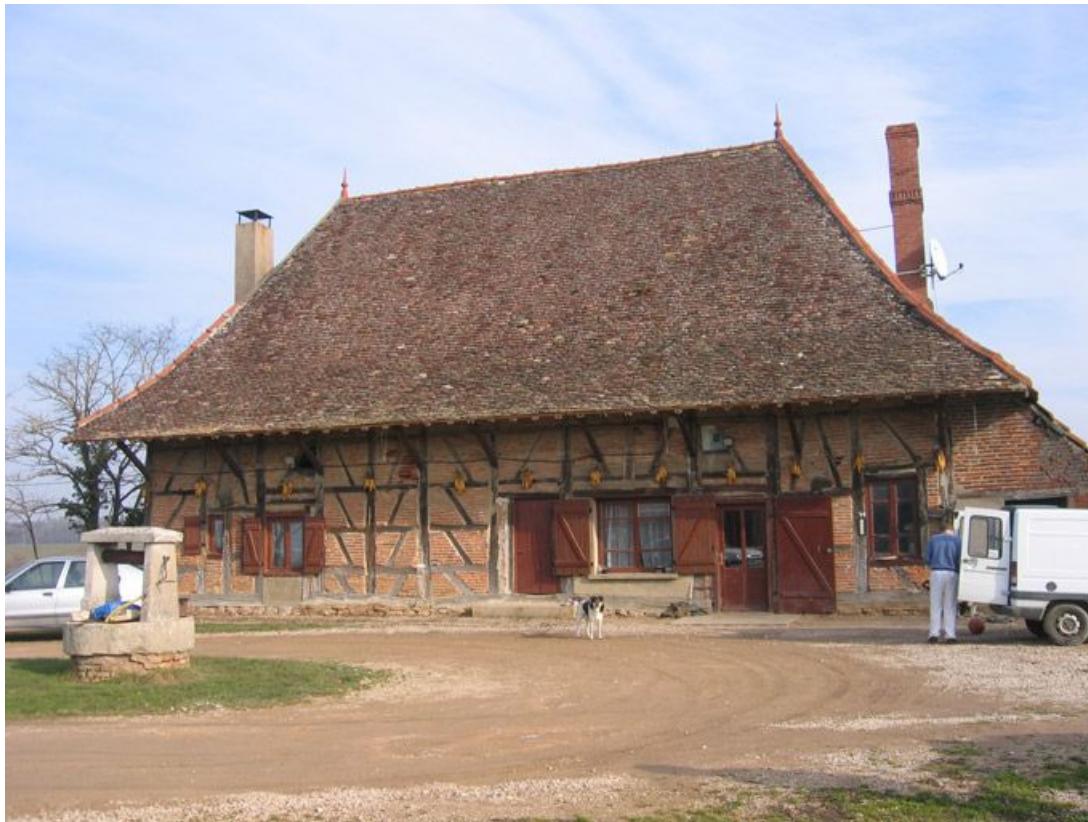
N° de l'illustration : 20067101081NUCA

**Vue d'ensemble de la façade de l'habitation.**

Ferme implantée parallèlement à la route, en retrait, constituée d'une maison et d'un bâtiment des dépendances en vis-à-vis. Maison en pan de bois (assemblages à mi-bois et tenon passant) à chevrons à remplissage de brique sur soubassement de pierre. Quatre niveaux d'entretoises, celui du surcroît étant plus haut que les autres. Elle est constituée de deux grandes pièces (pièce principale à droite et chambre à gauche) séparées par l'escalier du grenier en façade antérieure et l'évier sur la façade postérieure. "Seûle" non interrompue au niveau des portes. Une cheminée à chaque petit pan. Charpente à ferme simple de comble à surcroît, à double entrait et double faîlage. Toit haut et pentu à égout retroussé et auvent régnant sur aisseliers. Deux épis de faîlage en terre cuite. La chambre à four en brique, sous appentis, est accolée au petit pan droit. Jardin potager à l'arrière, mare dans l'alignement de la maison à gauche. Puits en brique à superstructure en pierre à rouleau, devant la maison. Moitié gauche du bâtiment des dépendances en pierre, constituée de trois étables. Moitié droite en pan de bois à chevrons (assemblage à trait de Jupiter) sur soubassement de pierre, constituée d'une grange à double porte. Pignon droit en pierre. Jours d'aération étroits au surcroît des étables. Auvent sur aisseliers et avancée du mur pignon en façades. Un toit à porcs-poulailler entièrement enduit à l'entrée de la cour, situé entre les deux bâtiments principaux et perpendiculaire à ceux-ci.

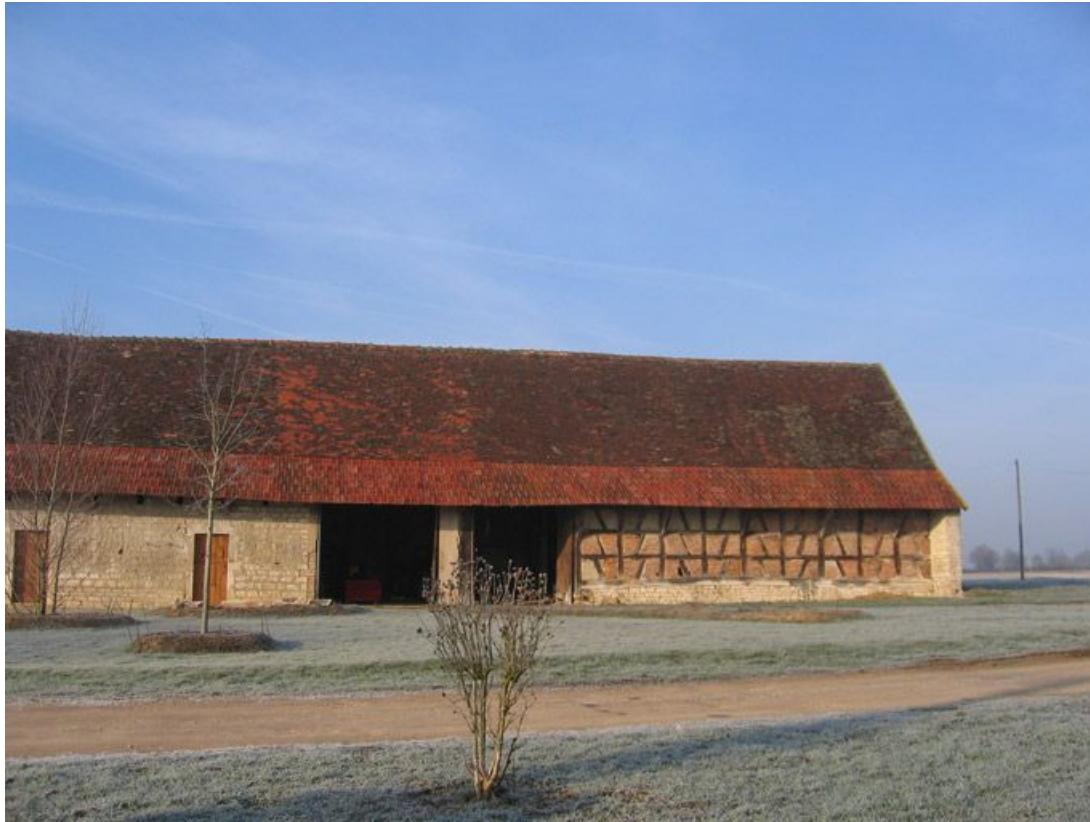
N° de l'illustration : 20067101080NUCA

**Vue d'ensemble de la façade du bâtiment des dépendances.**
