ANCIEN HÔPITAL, ACTUELLEMENT MAISON DE RETRAITE GEORGES CARTHIEUX

Bourgogne-Franche-Comté, Saône-et-Loire
Couches
46 rue Saint-Nicolas

Dossier IA71001274 réalisé en 2004

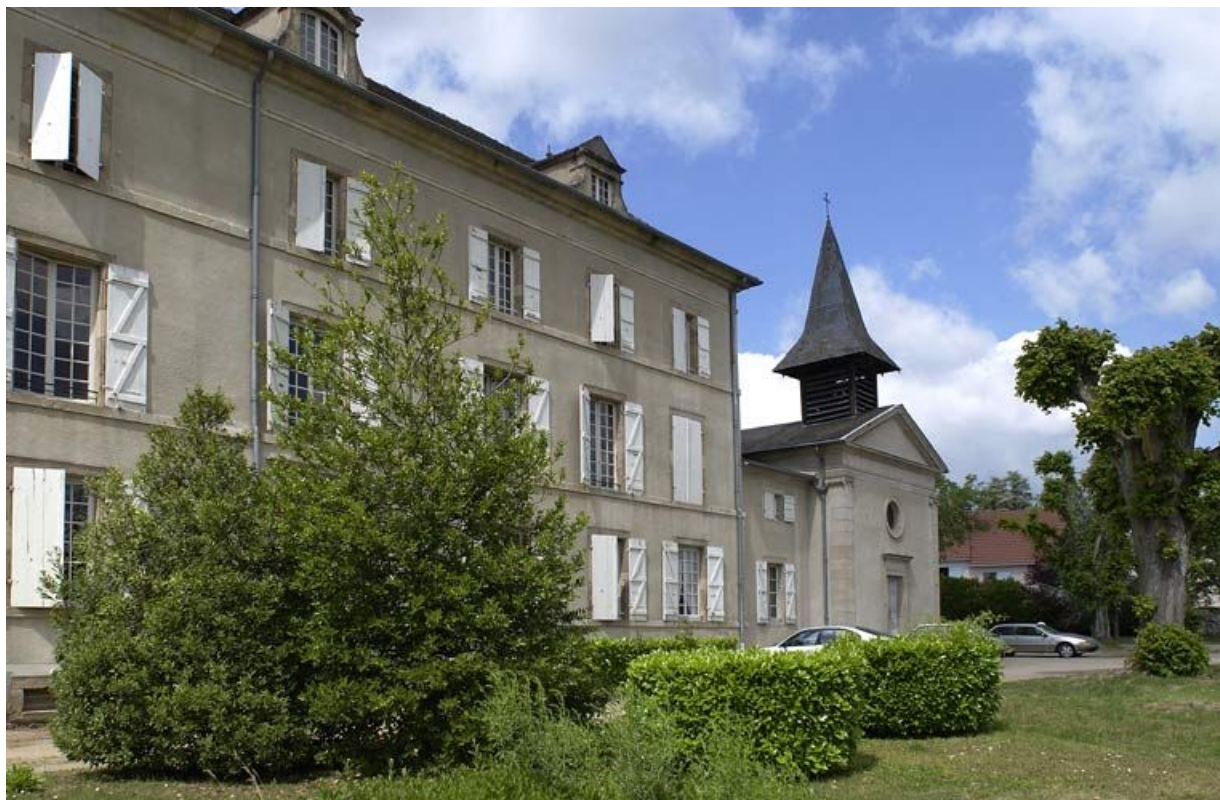
N° de l'illustration : 20047100359NUC2A

Partie droite de la façade antérieure et chapelle.

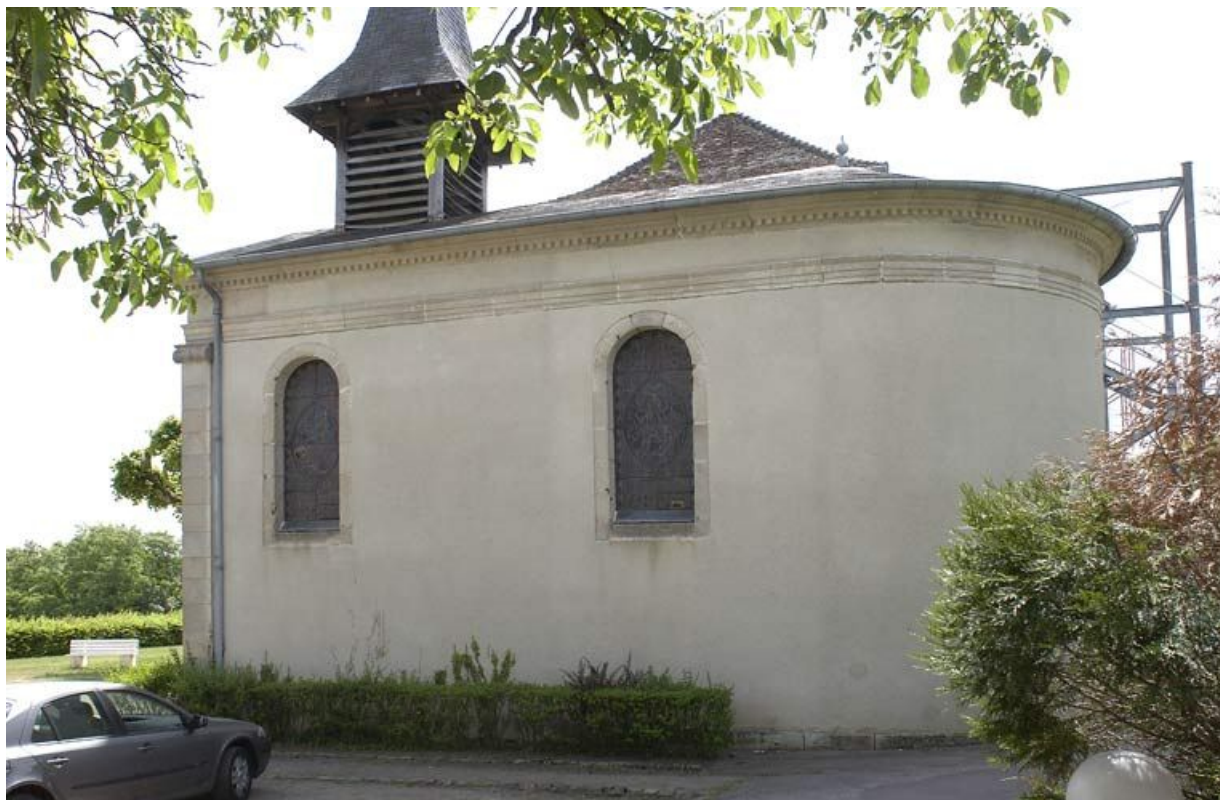
N° de l'illustration : 20047100364NUC2A

Façade sud et chevet de la chapelle.

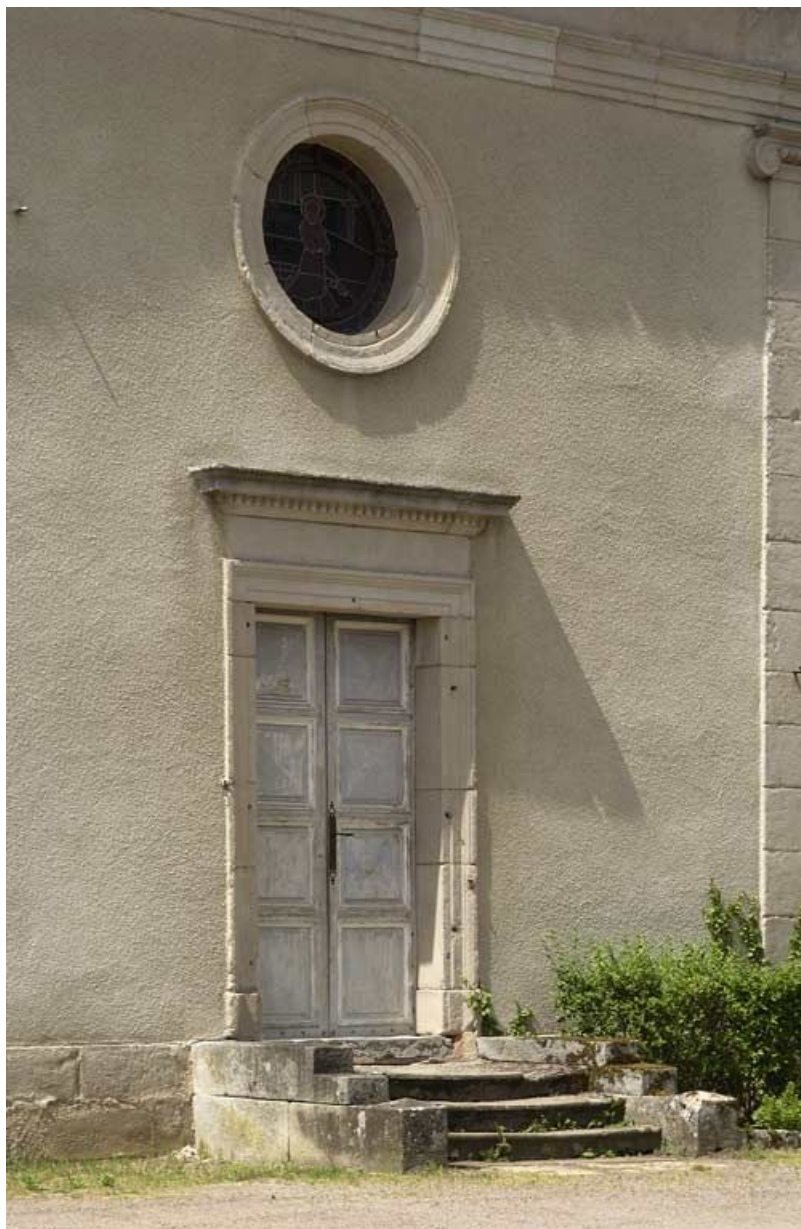
N° de l'illustration : 20047100362NUC2A

Porte de la chapelle surmontée d'un oculus.
