# ANCIEN HÔPITAL, ACTUELLEMENT MAISON DE RETRAITE GEORGES CARTHIEUX

Bourgogne-Franche-Comté, Saône-et-Loire Couches 46 rue Saint-Nicolas

Dossier IA71001274 réalisé en 2004 Auteur(s) : Sylvie Le Clech-Charton

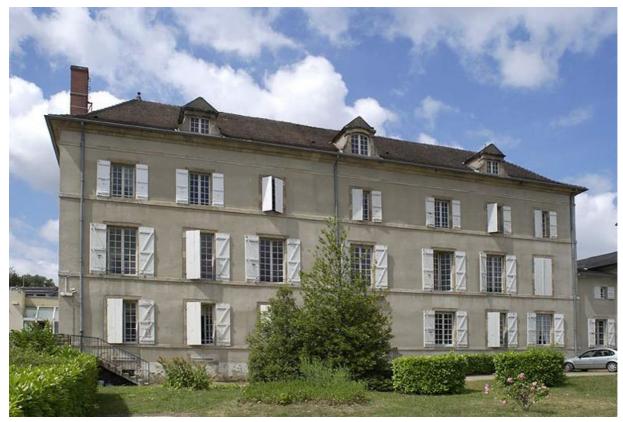
N° de l'illustration : 20047100357NUC2A

Vue d'ensemble de la façade antérieure.

L'édifice terminé en 1828 est plus simple que celui que prévoyaient les plans de 1812. Il consiste en un unique corps de bâtiment de plan rectangulaire, comportant sept travées, au bout duquel se trouve jointe, par un bâtiment de liaison surbaissé, une chapelle. Il comporte une cave voûtée, un rez-de-chaussée surélevé ouvrant sur un vestibule, la cuisine, qui a gardé sa place d'origine et, dans les plans anciens, sur le réfectoire, la chambre de la supérieure, le bureau et la buanderie. La salle des femmes a été aménagée au rez-de-chaussée. Au premier étage se trouvait la salle des hommes. D'autres chambres étaient installées au deuxième étage carré. Vu depuis la façade antérieure, le comble en surcroît comporte des lucarnes à jambages constitués de décors de volutes et à frontons triangulaires, ce qui révèle un archaïsme de style à une date où l'on adopte habituellement les modénatures du style néo-classique. Il est possible qu'il s'agisse de remploi d'éléments plus anciens remontant au XVIIIe siècle. Des bandeaux plats, autre trait d'archaïsme, soulignent les étages et rythment la façade antérieure . En partie haute, court une corniche saillante. La façade postérieure se révèle plus proche des plans de 1812 dans son élévation (rez-de-chaussée, un étage carré, un comble en surcroît comportant une fenêtre d'attique). Cette façade postérieure comporte un décrochement important. Aujourd'hui, le décor et les principales dispositions intérieures de ce bâtiment principal ont disparu. La chapelle, à vaisseau unique et abside, comporte un ensemble de trois baies, deux sur les murs gouttereaux et une, bouchée et remplacée par une grotte dite de Lourdes, dans le choeur. Au dessus de sa porte d'entrée donnant sur la facade antérieure et encadrée de pilastres de l'ordre ionique, est percé un oculus. Devant la facade antérieure, ont été érigés trois croix de mission. Seule la croix centrale, de plus grande dimension, est intacte. Pour les deux autres, seuls subsistent les socles quadrangulaires et les fûts, la partie portant la croix gisant à terre. Deux fûts à huit pans gisent à terre, probablement des restes de l'ancien prieuré détruit. La première croix, située à gauche porte, sur sa base quadrangulaire, les inscriptions S.M.P.EV., CRUX AVE et SOUVENIR MISSION. La croix située en position centrale porte les inscriptions suivantes, dans le

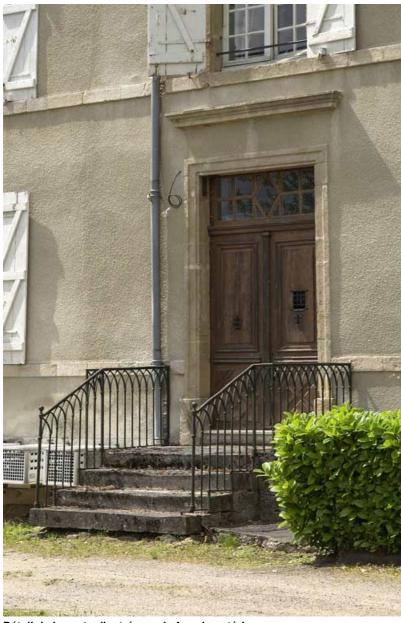
N° de l'illustration : 20047100358NUC2A

Détail de la porte d'entrée sur la façade antérieure.

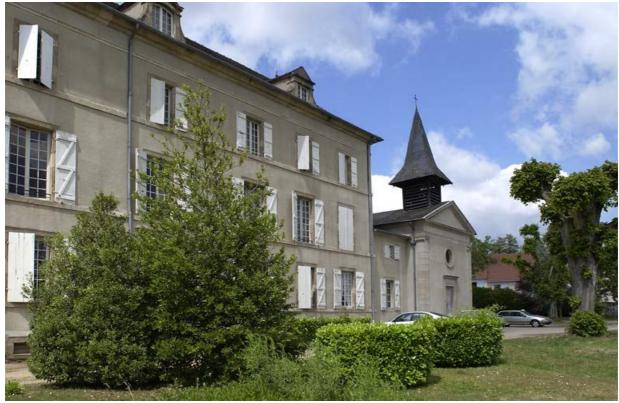
N° de l'illustration : 20047100359NUC2A

Partie droite de la façade antérieure et chapelle.

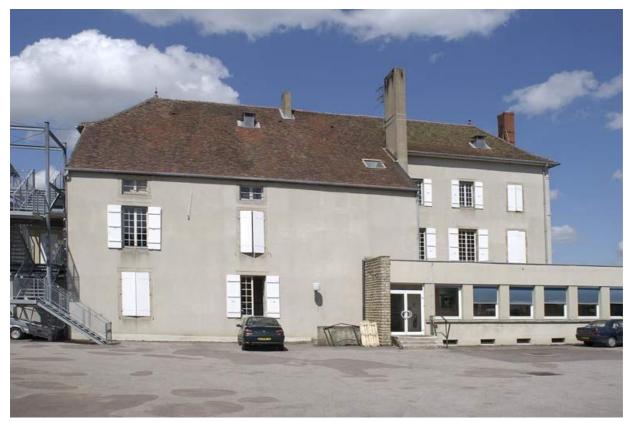
N° de l'illustration : 20047100366NUC2A

#### Façade postérieure.

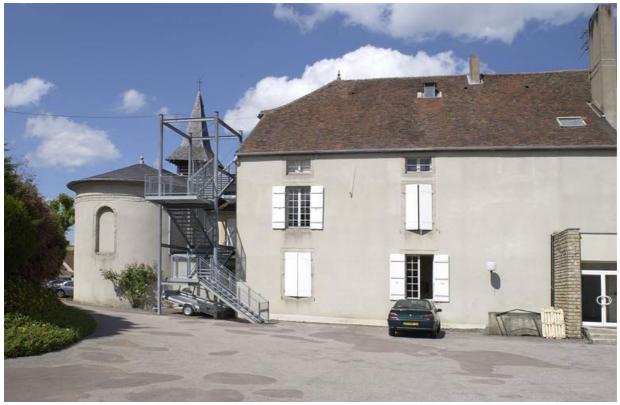
N° de l'illustration : 20047100367NUC2A

Partie gauche de la façade postérieure et chevet de la chapelle.

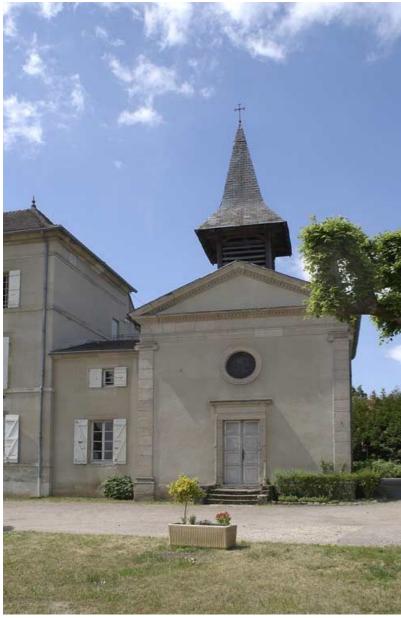
N° de l'illustration : 20047100361NUC2A

Façade antérieure de la chapelle. 71, Couches, 46 rue Saint-Nicolas

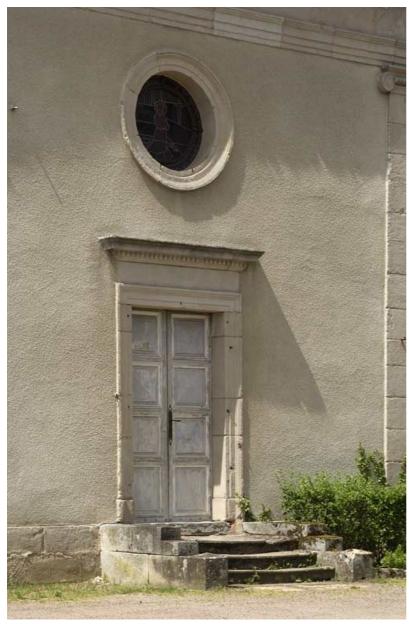
N° de l'illustration : 20047100362NUC2A

Porte de la chapelle surmontée d'un oculus.

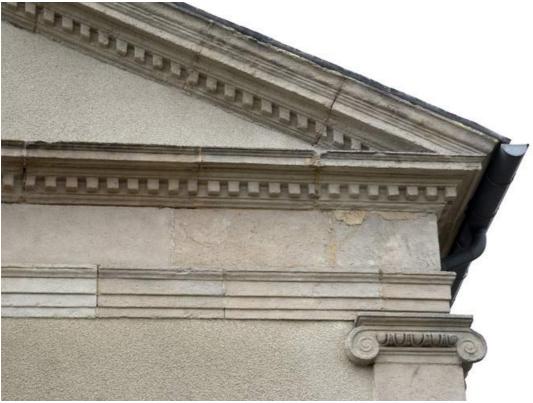
N° de l'illustration : 20047100363NUC2A

Chapelle : détail du fronton et de l'entablement.

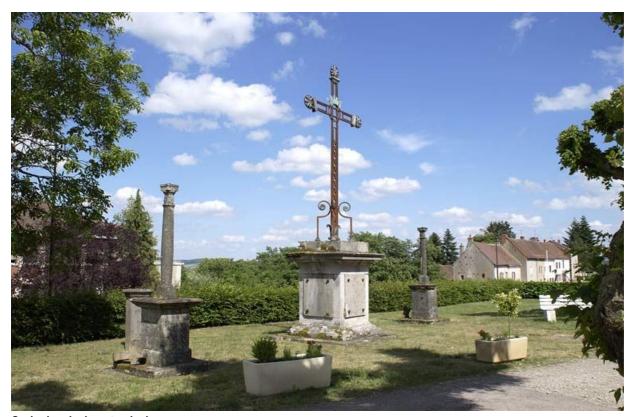
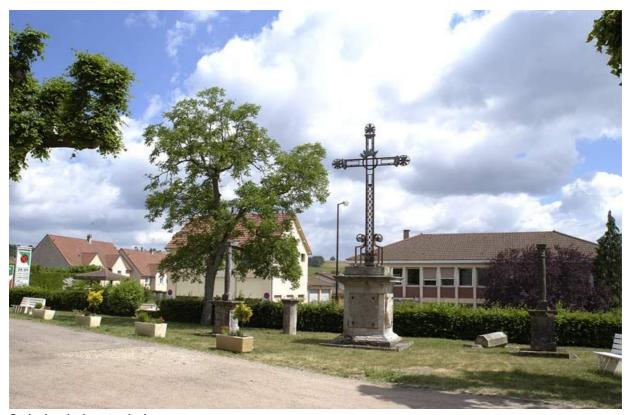
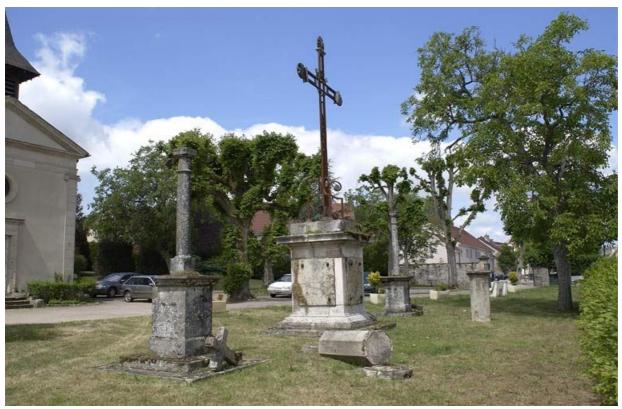
Croix de mission et calvaires. 71, Couches, 46 rue Saint-Nicolas

**Croix de mission et calvaires.** 71, Couches, 46 rue Saint-Nicolas

sens des aiguilles d'une montre : "Heureux ceux qui écoutent la parole de Dieu et qui la mettent en pratique" ; " Monument érigé en cette paroisse en mémoire de la Mission" ; " Nous ne devons nous glorifier que dans la croix de Jésus-Christ "; "Posé le 3 janvier 1827". La troisième croix, située à droite, porte les inscriptions "CRUX AVE" (sur la base du fût) et "Dieu notre Père, priez pour lui". Le jardin, auquel on accède par un portail de pierre de taille à bossages surmonté d'une corniche et d'une pyramide, consiste en une allée de platanes qui répond à celle de la promenade communale située immédiatement devant le portail de l'hôpital et en un aménagement paysagé récent. Devant la façade antérieure, on distingue les traces d'un parterre ou d'un ancien bassin comblé.
