## ANCIEN HÔPITAL, ACTUELLEMENT MAISON DE RETRAITE GEORGES CARTHIEUX

Bourgogne-Franche-Comté, Saône-et-Loire  
Couches  
46 rue Saint-Nicolas

Dossier IA71001274 réalisé en 2004

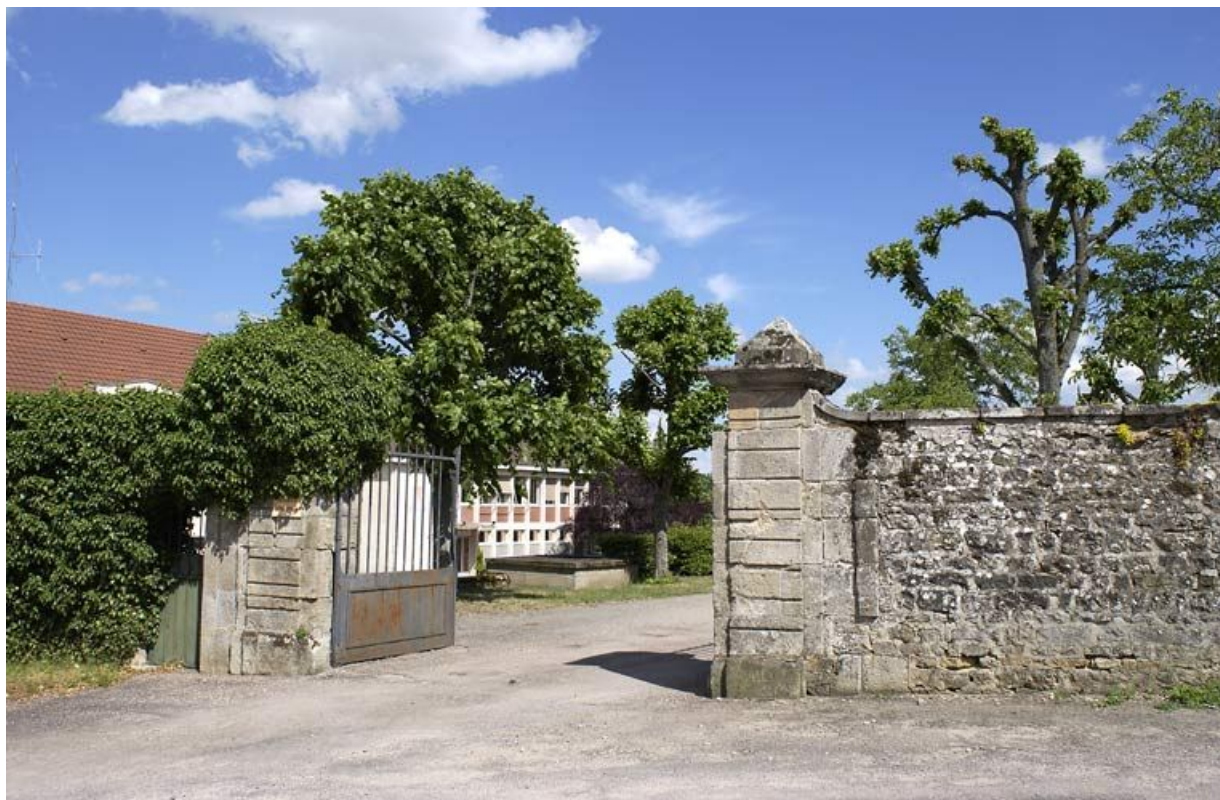
N° de l'illustration : 20047100371NUC2A

**Portail d'entrée.**

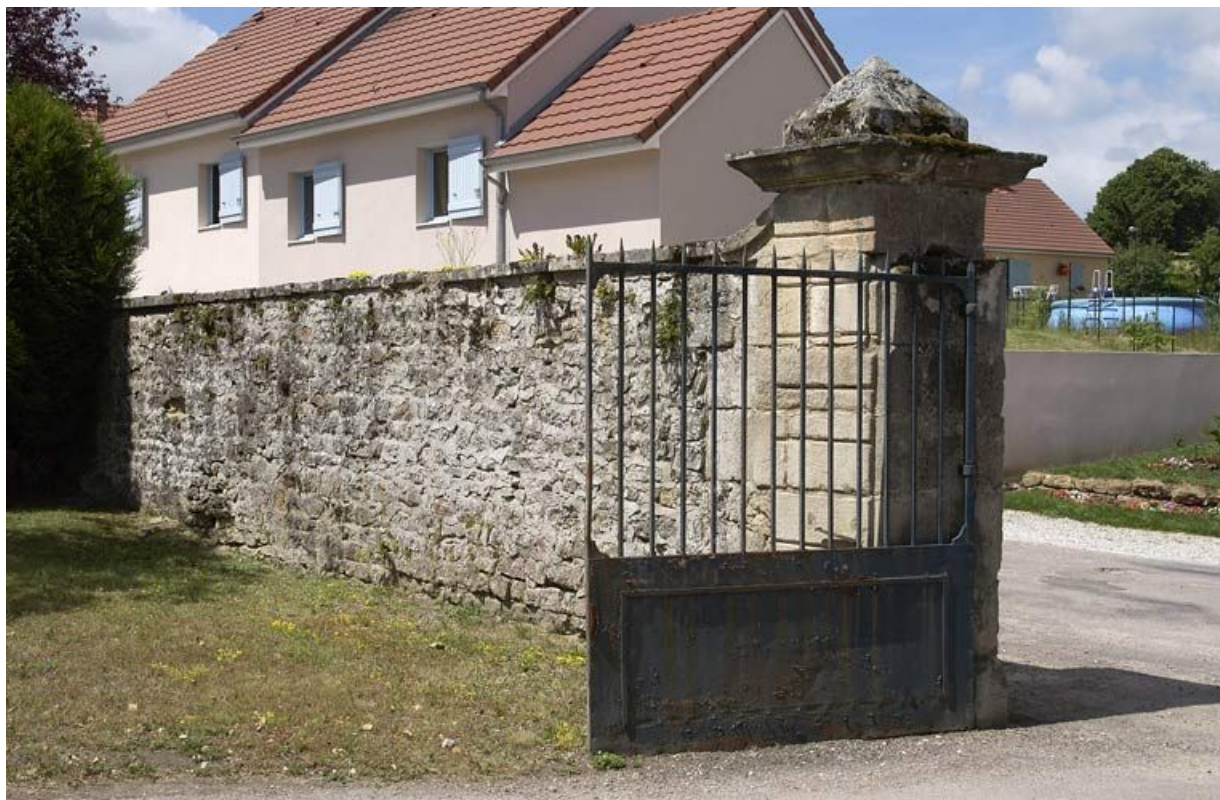
N° de l'illustration : 20047100372NUC2A

**Revers du portail d'entrée.**

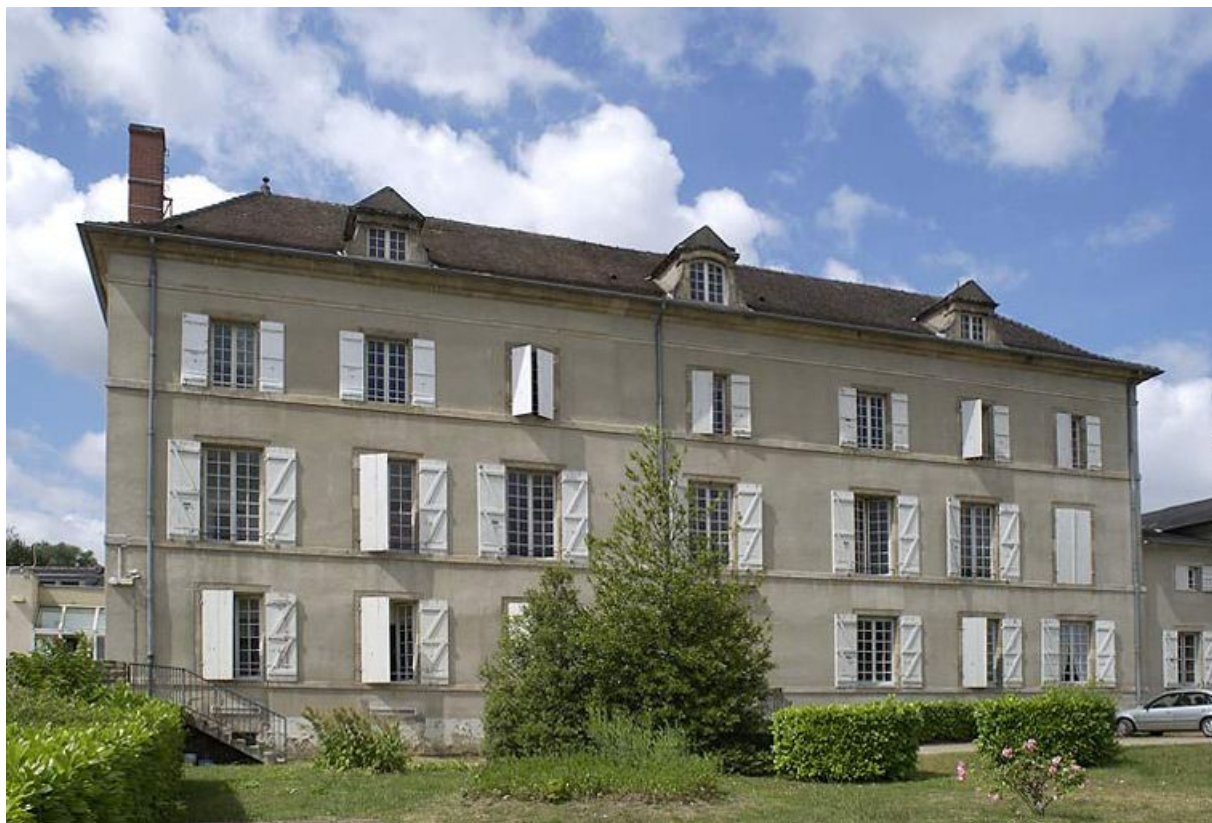
N° de l'illustration : 20047100357NUC2A

**Vue d'ensemble de la façade antérieure.**

L'édifice terminé en 1828 est plus simple que celui que prévoyaient les plans de 1812. Il consiste en un unique corps de bâtiment de plan rectangulaire, comportant sept travées, au bout duquel se trouve jointe, par un bâtiment de liaison surbaissé, une chapelle. Il comporte une cave voûtée, un rez-de-chaussée surélevé ouvrant sur un vestibule, la cuisine, qui a gardé sa place d'origine et, dans les plans anciens, sur le réfectoire, la chambre de la supérieure, le bureau et la buanderie. La salle des femmes a été aménagée au rez-de-chaussée. Au premier étage se trouvait la salle des hommes. D'autres chambres étaient installées au deuxième étage carré. Vu depuis la façade antérieure, le comble en surcroît comporte des lucarnes à jambages constitués de décors de volutes et à frontons triangulaires, ce qui révèle un archaïsme de style à une date où l'on adopte habituellement les modénatures du style néo-classique. Il est possible qu'il s'agisse de remploi d'éléments plus anciens remontant au XVIII<sup>e</sup> siècle. Des bandeaux plats, autre trait d'archaïsme, soulignent les étages et rythment la façade antérieure. En partie haute, court une corniche saillante. La façade postérieure se révèle plus proche des plans de 1812 dans son élévation (rez-de-chaussée, un étage carré, un comble en surcroît comportant une fenêtre d'attique). Cette façade postérieure comporte un décrochement important. Aujourd'hui, le décor et les principales dispositions intérieures de ce bâtiment principal ont disparu. La chapelle, à vaisseau unique et abside, comporte un ensemble de trois baies, deux sur les murs gouttereaux et une, bouchée et remplacée par une grotte dite de Lourdes, dans le chœur. Au dessus de sa porte d'entrée donnant sur la façade antérieure et encadrée de pilastres de l'ordre ionique, est percé un oculus. Devant la façade antérieure, ont été érigés trois croix de mission. Seule la croix centrale, de plus grande dimension, est intacte. Pour les deux autres, seuls subsistent les socles quadrangulaires et les fûts, la partie portant la croix gisant à terre. Deux fûts à huit pans gisent à terre, probablement des restes de l'ancien prieuré détruit. La première croix, située à gauche porte, sur sa base quadrangulaire, les inscriptions S.M.P.EV., CRUX AVE et SOUVENIR MISSION. La croix située en position centrale porte les inscriptions suivantes, dans le

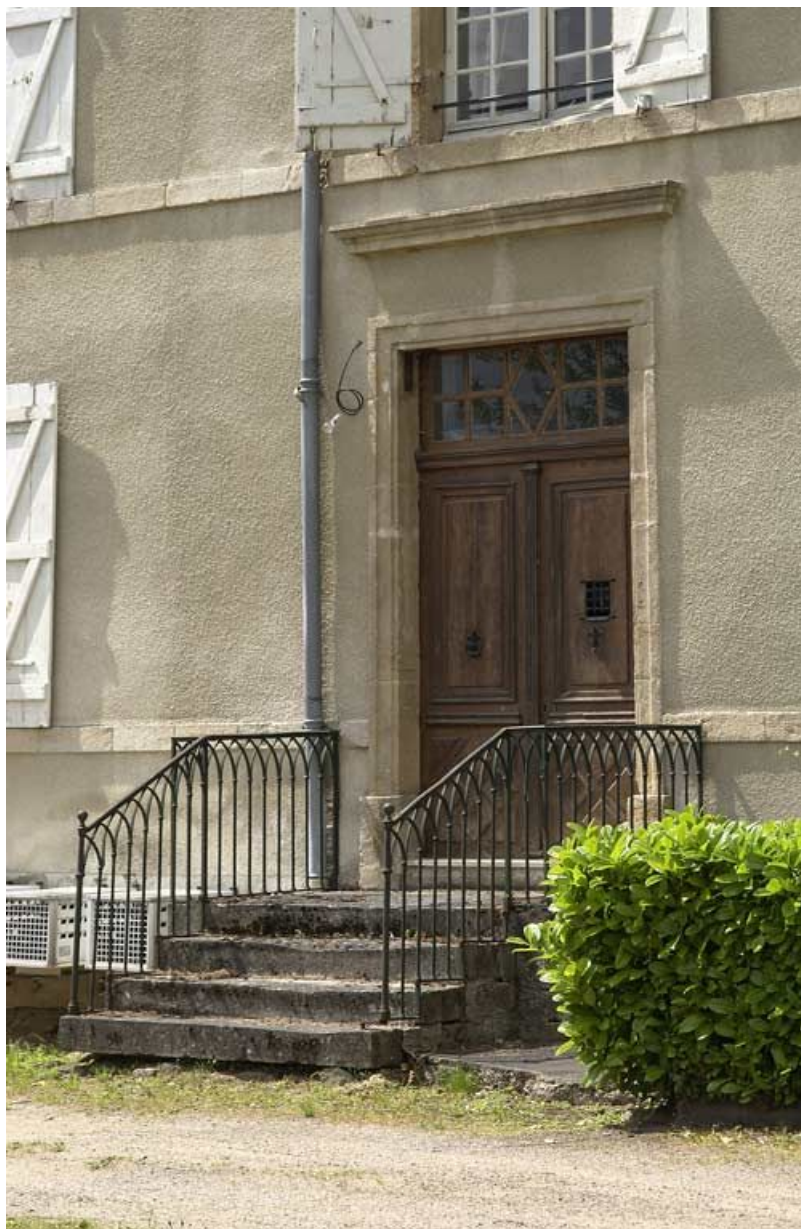
N° de l'illustration : 20047100358NUC2A

**Détail de la porte d'entrée sur la façade antérieure.**

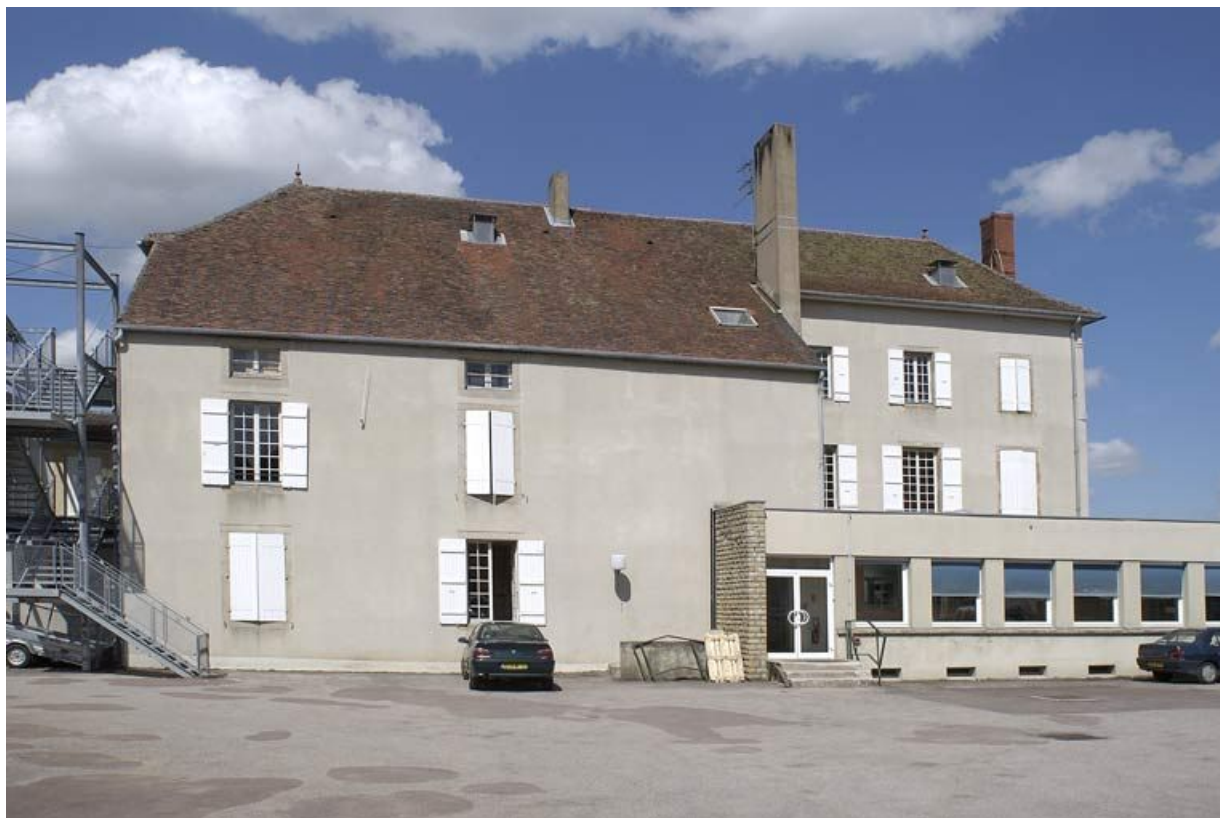
N° de l'illustration : 20047100366NUC2A

**Façade postérieure.**

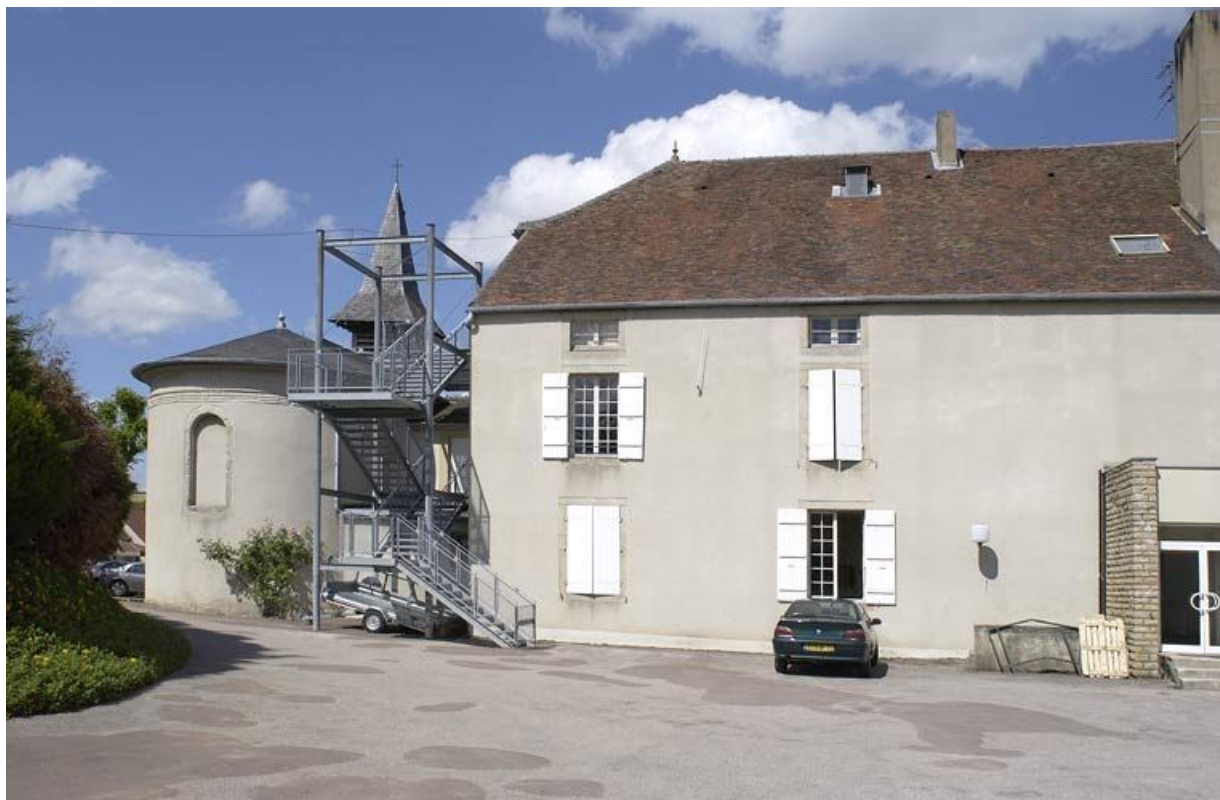
N° de l'illustration : 20047100367NUC2A

**Partie gauche de la façade postérieure et chevet de la chapelle.**

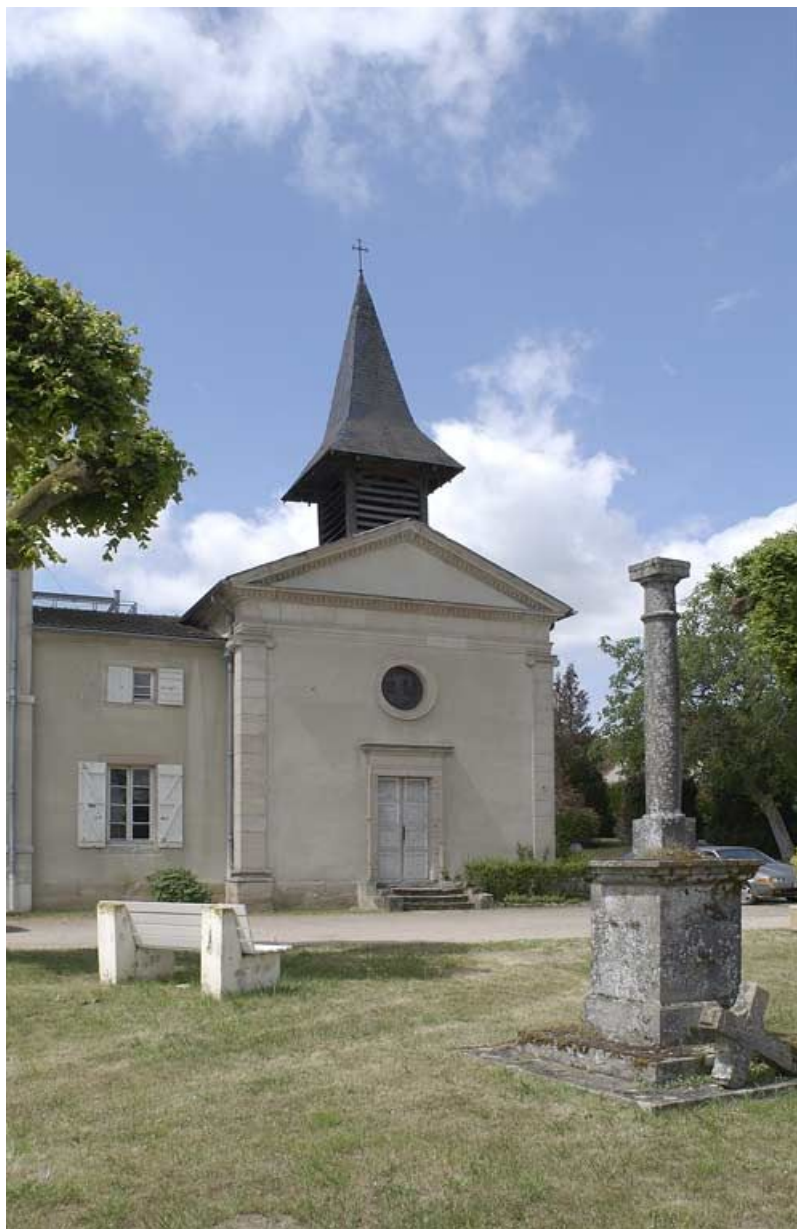
N° de l'illustration : 20047100360NUC2A

**Façade antérieure de la chapelle et croix.**

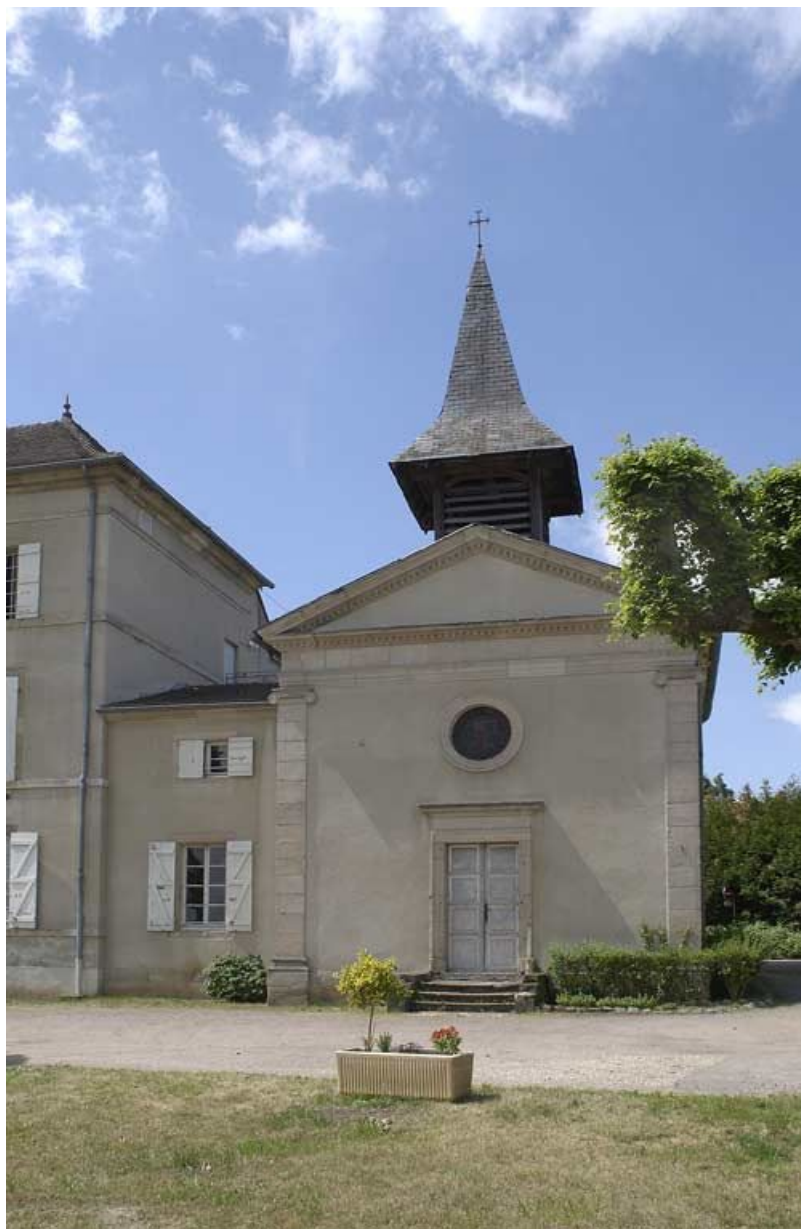
N° de l'illustration : 20047100361NUC2A

**Façade antérieure de la chapelle.**

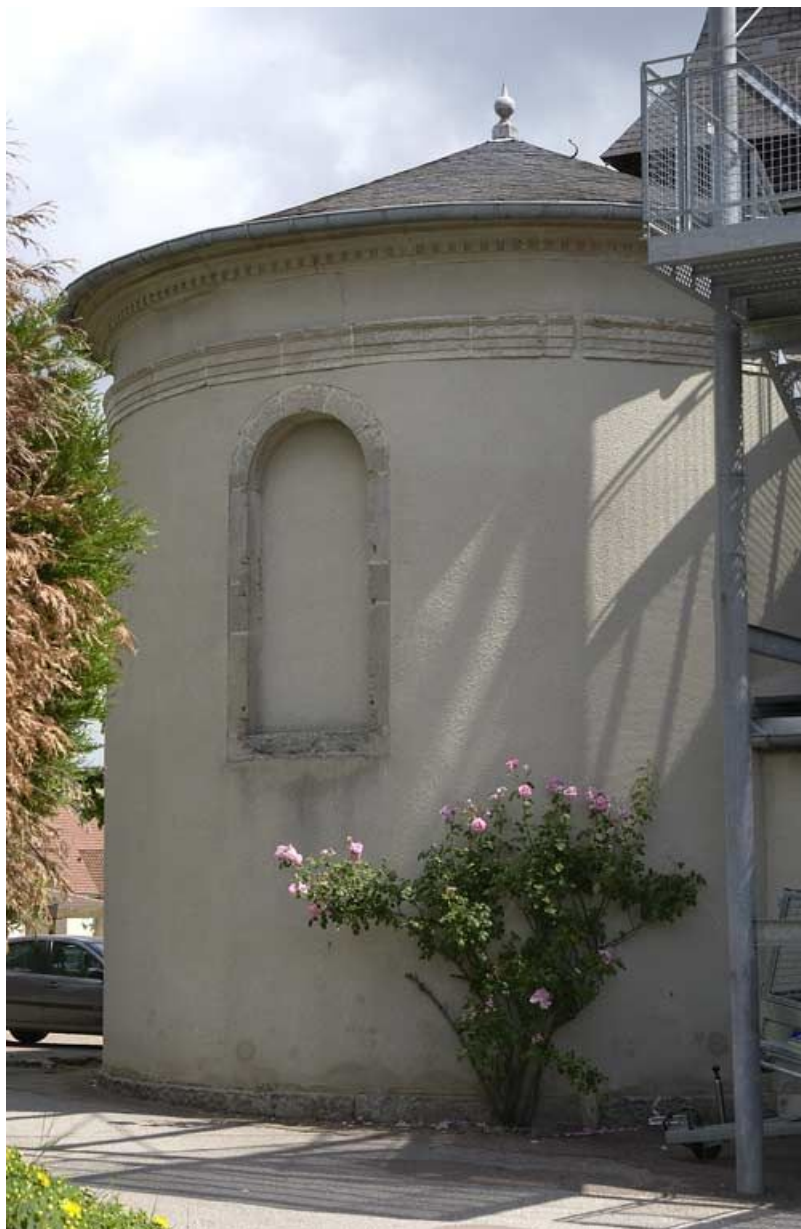
N° de l'illustration : 20047100365NUC2A

**Chevet de la chapelle.**

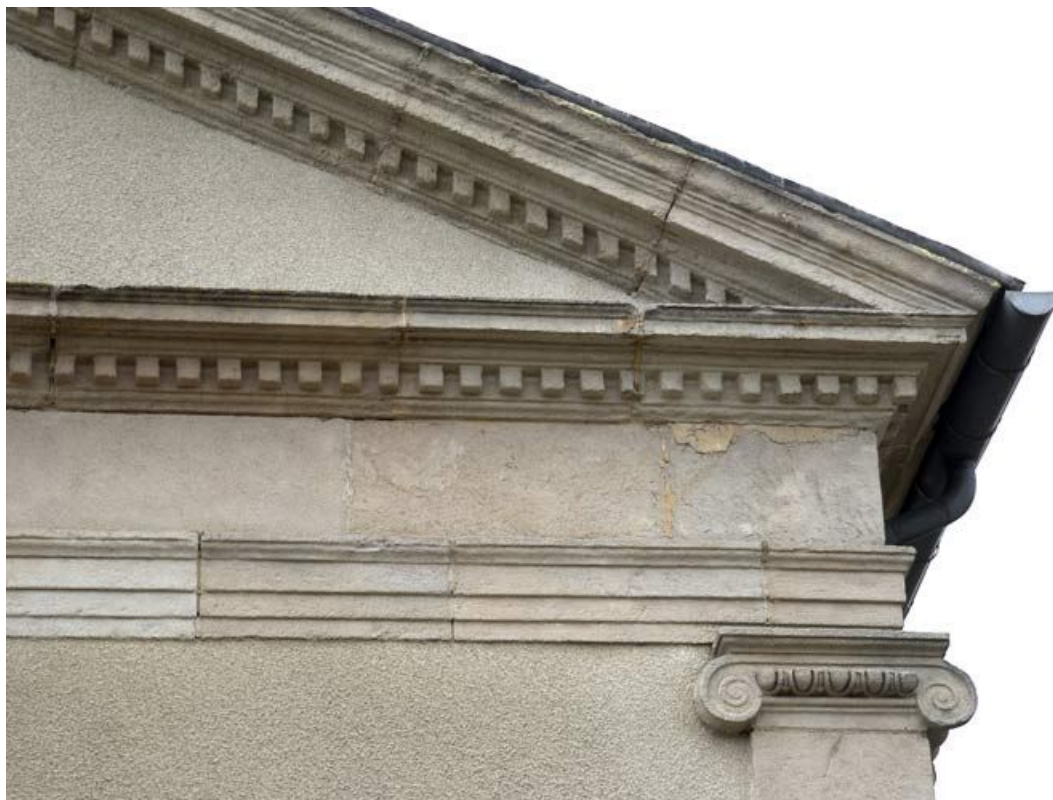
N° de l'illustration : 20047100363NUC2A

**Chapelle : détail du fronton et de l'entablement.**

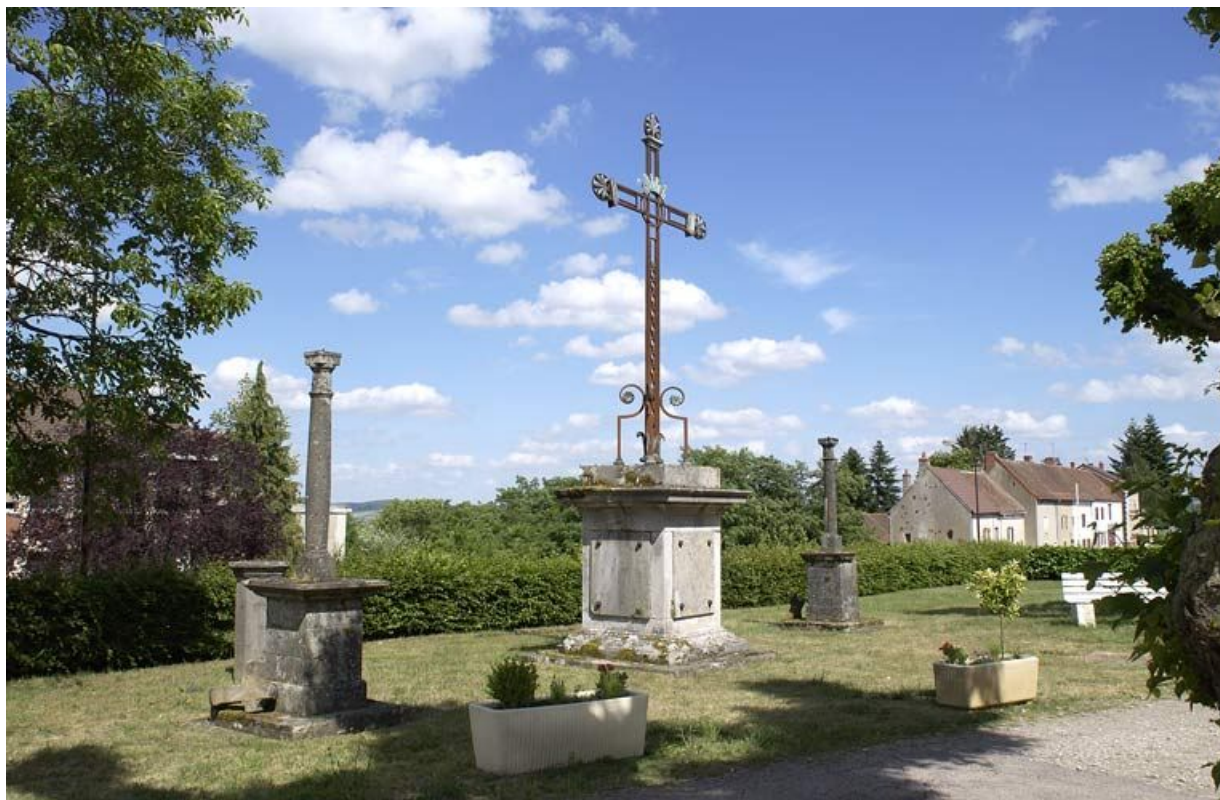
N° de l'illustration : 20047100370NUC2A

**Croix de mission et calvaires.**  
71, Couches, 46 rue Saint-Nicolas

sens des aiguilles d'une montre : "Heureux ceux qui écoutent la parole de Dieu et qui la mettent en pratique" ; " Monument érigé en cette paroisse en mémoire de la Mission" ; " Nous ne devons nous glorifier que dans la croix de Jésus-Christ " ; "Posé le 3 janvier 1827". La troisième croix, située à droite, porte les inscriptions "CRUX AVE" (sur la base du fût) et "Dieu notre Père, priez pour lui". Le jardin, auquel on accède par un portail de pierre de taille à bossages surmonté d'une corniche et d'une pyramide, consiste en une allée de platanes qui répond à celle de la promenade communale située immédiatement devant le portail de l'hôpital et en un aménagement paysagé récent. Devant la façade antérieure, on distingue les traces d'un parterre ou d'un ancien bassin comblé.
