SANATORIUM, ACTUELLEMENT ÉTABLISSEMENT DE SOINS DE SUITE ET DE RÉADAPTATION DU CENTRE HOSPITALIER DE MÂCON

Bourgogne-Franche-Comté, Saône-et-Loire
Bergesserin
bois de la Châtelaine

Dossier IA71001278 réalisé en 2002

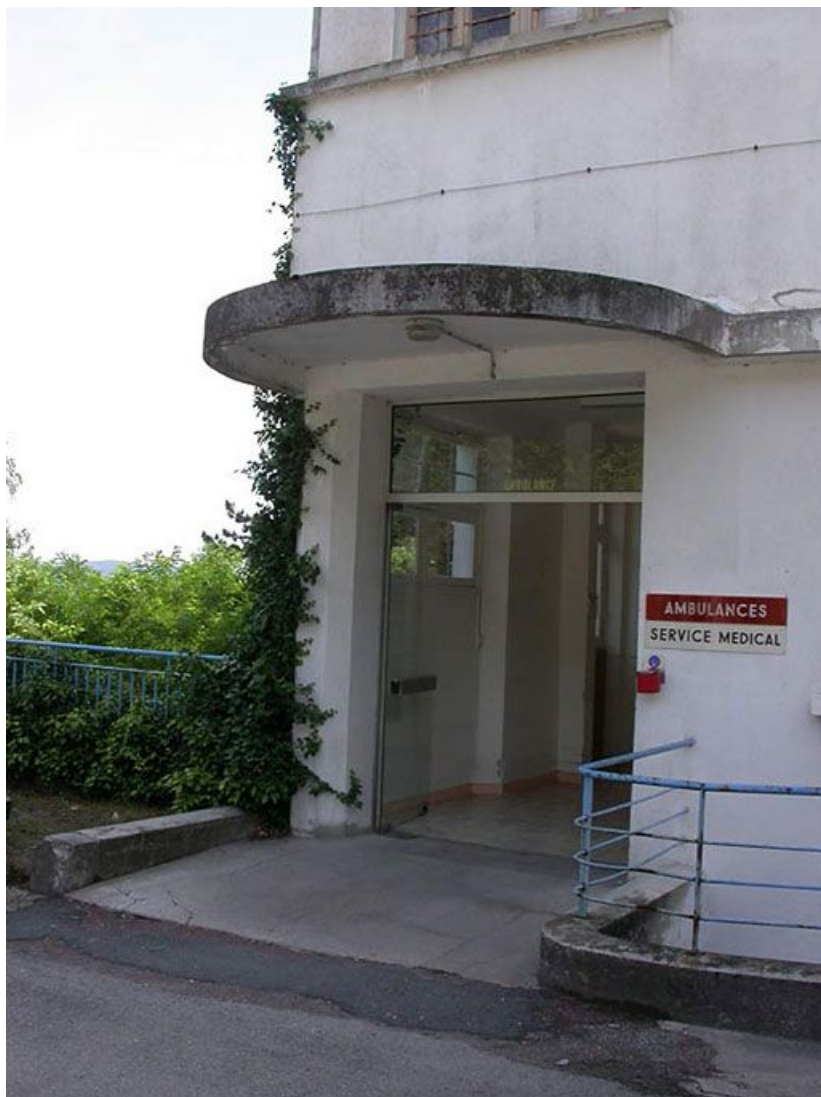
Aile des soins médicaux : détail de l'entrée avec auvent.

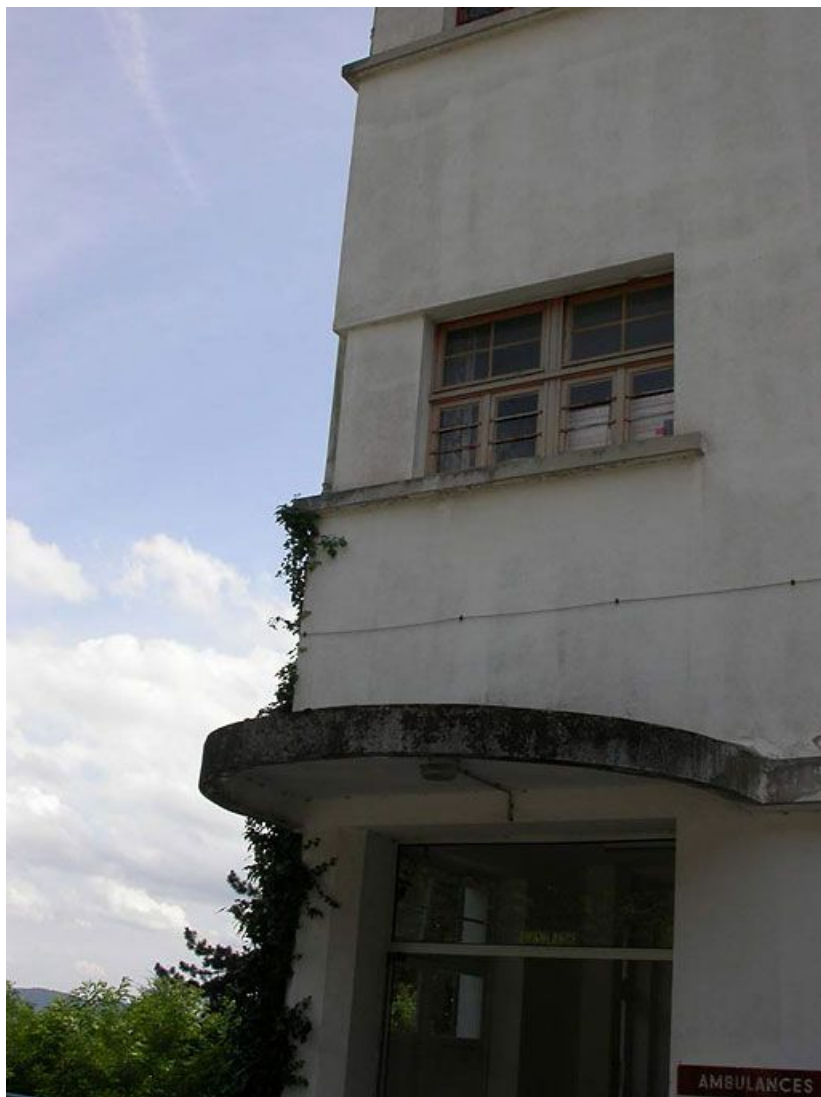
Aile des soins médicaux : détail de l'auvent et d'une fenêtre.

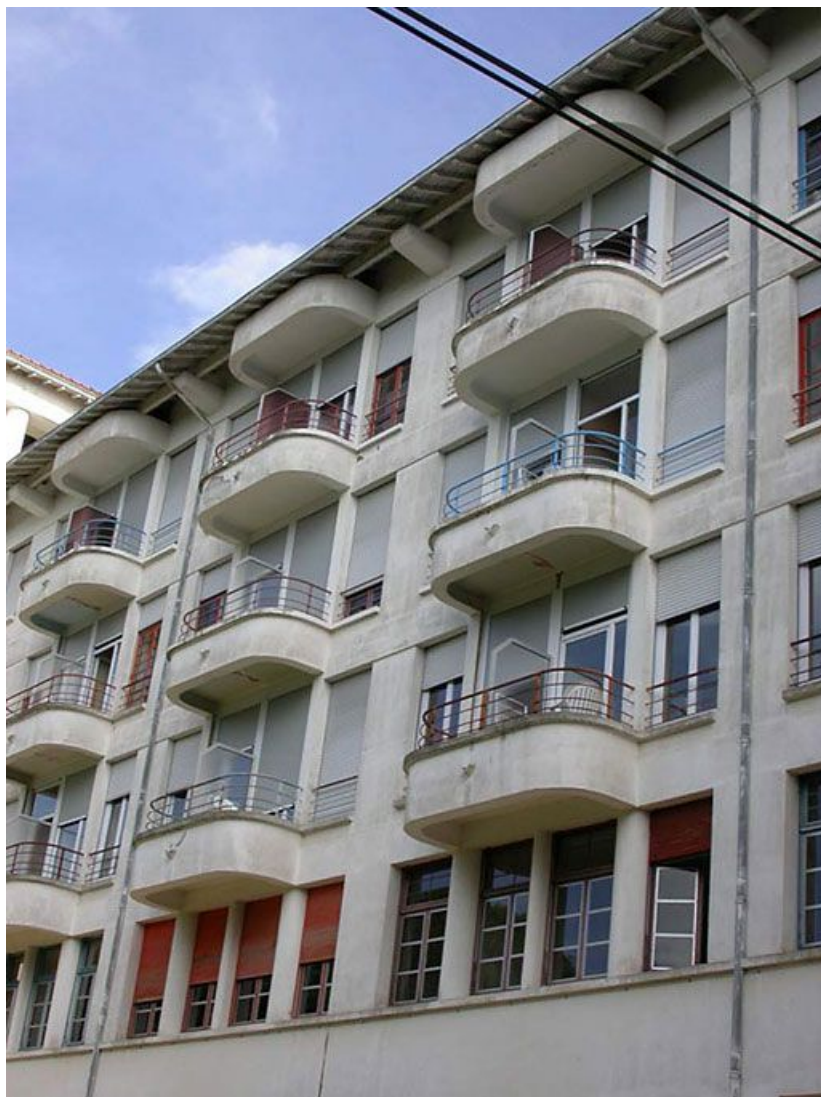
Détail des balcons de l'aile des soins.

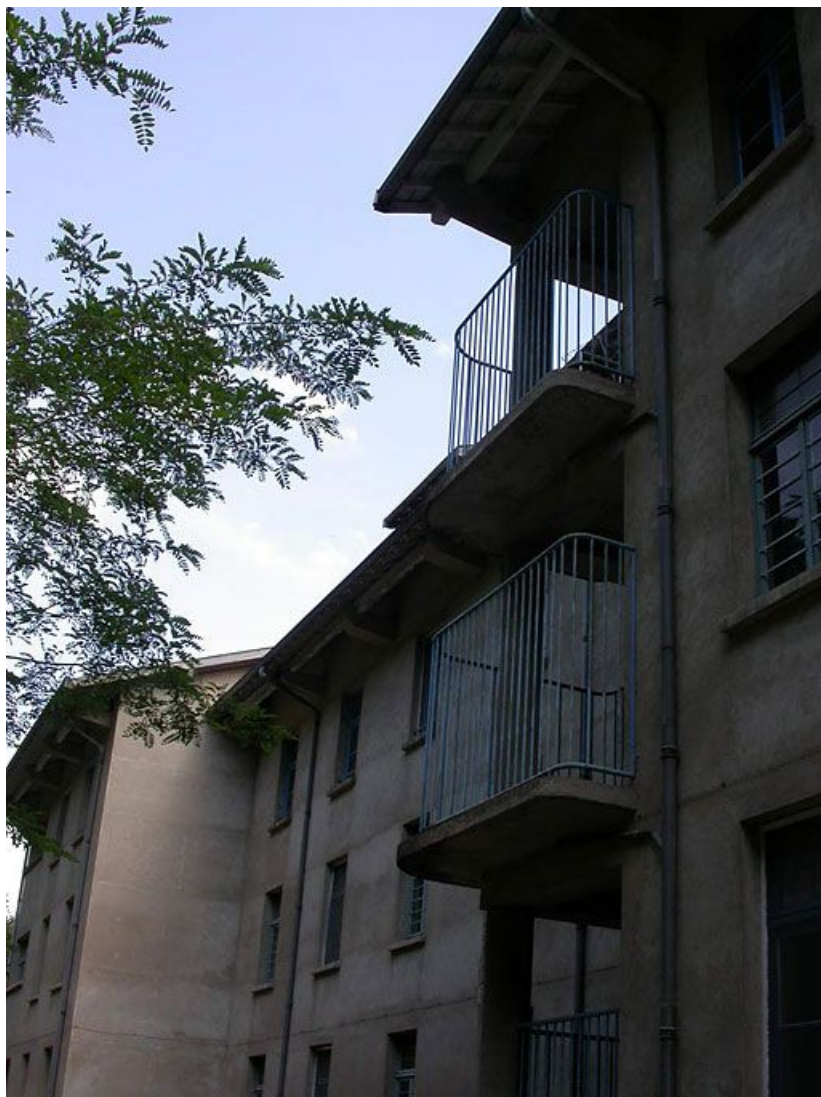
Aile des soins médicaux : détail des balcons.

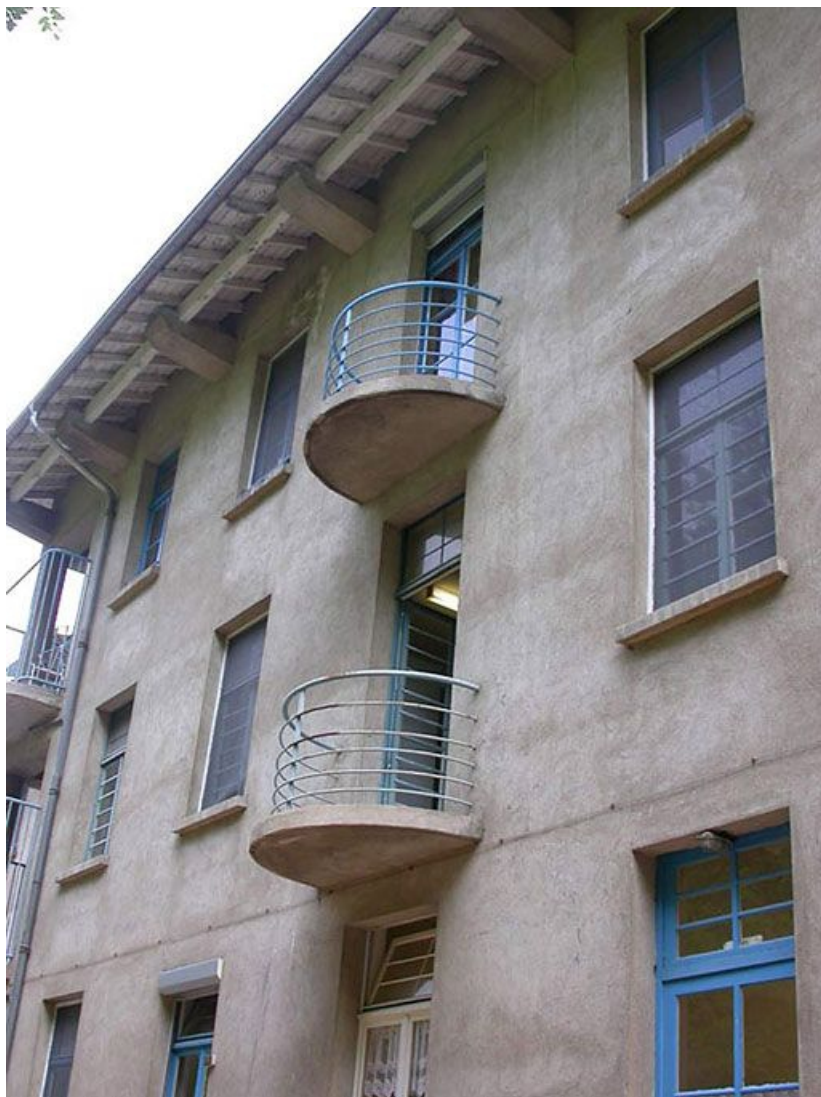
Aile des soins médicaux, façade postérieure : détail des balcons.

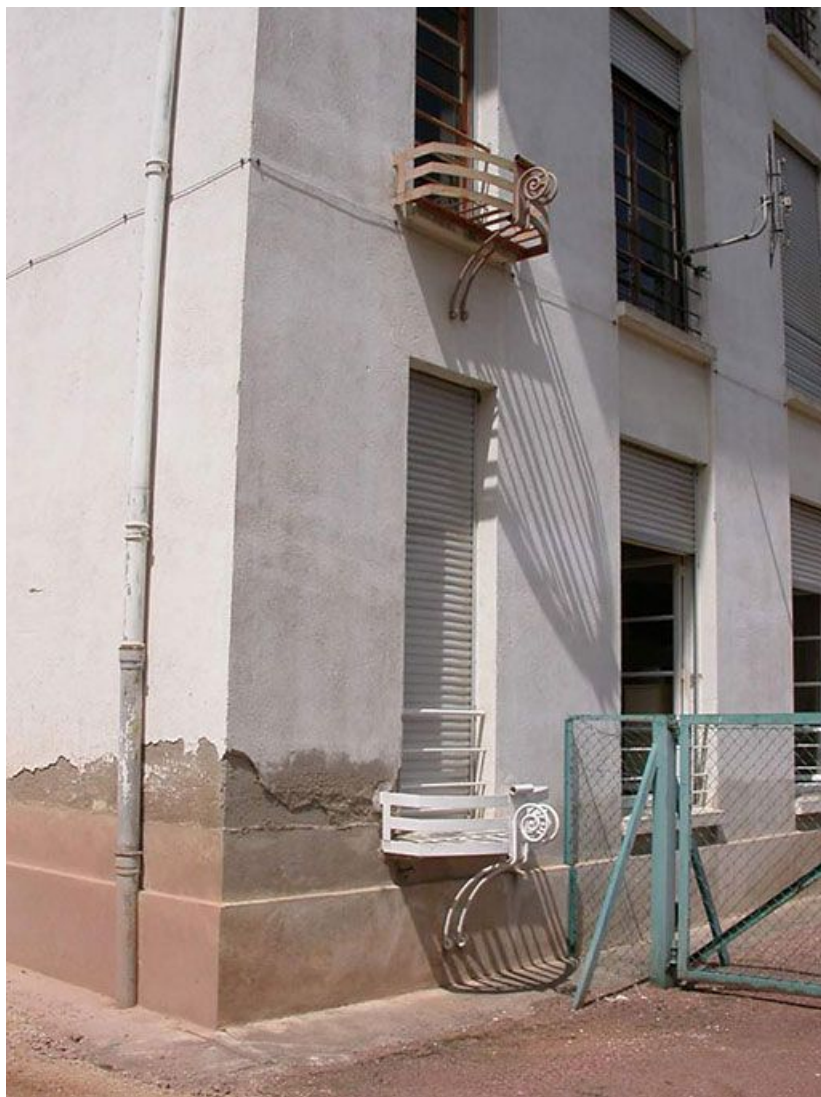
Aile des soins médicaux : détail des garde-corps.

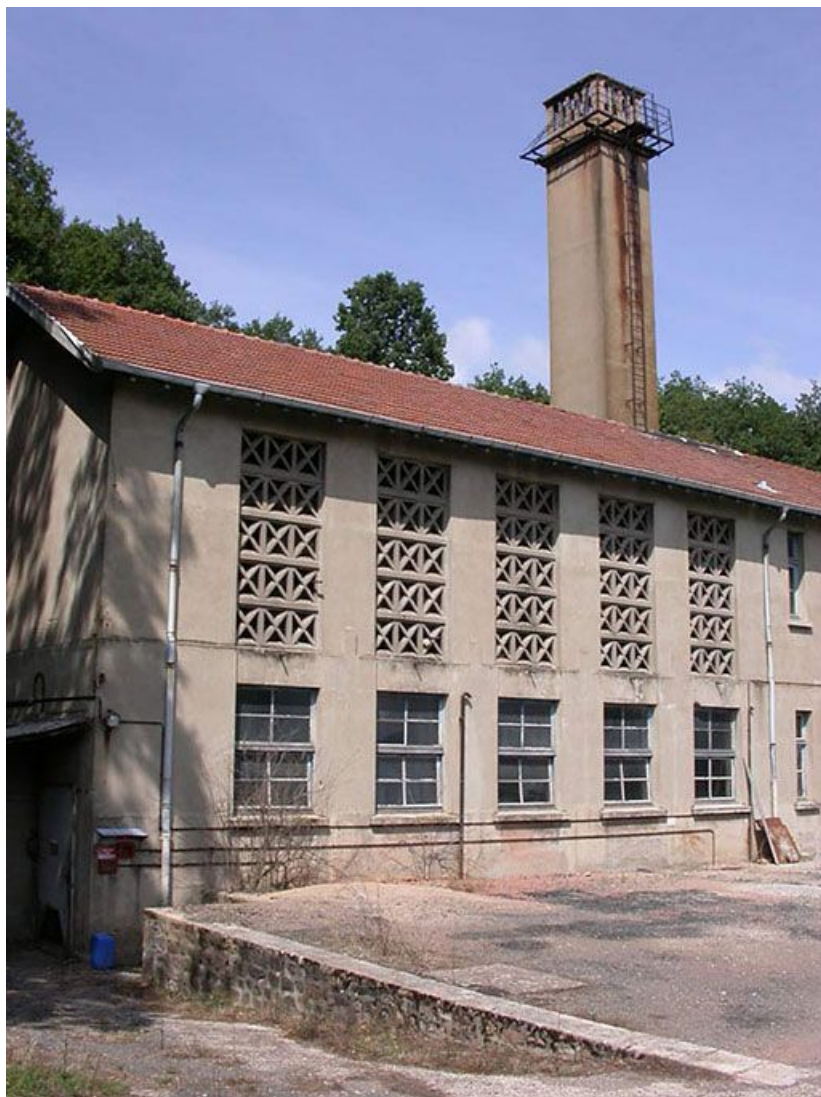
Vue d'ensemble de la chaufferie et des ateliers : claustra en béton.

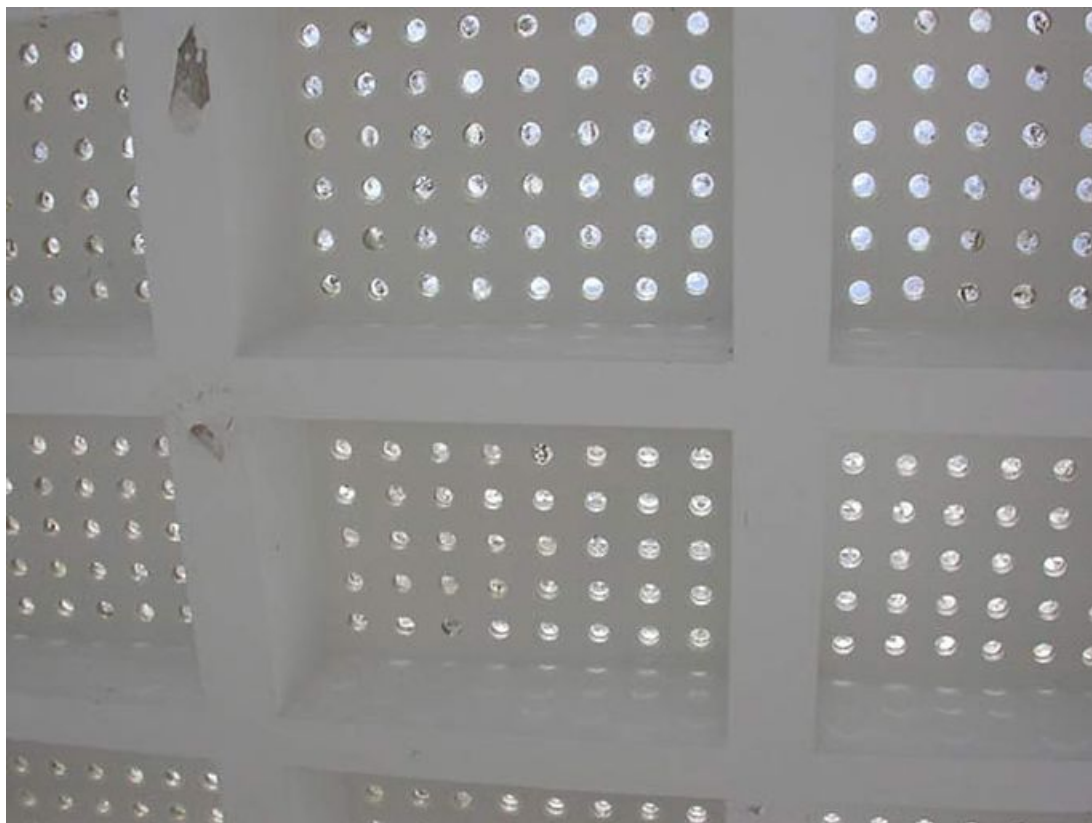
Détail de la marquise du perron du hall d'accueil.

perron comporte une marquise éclairée de dalles de verre circulaires), d'administration ainsi que des fonctions destinées à la vie quotidienne des malades en résidence : réfectoire et cuisine au premier étage, chapelle et salle des fêtes au deuxième étage. La charpente métallique est accessible depuis la salle des fêtes. En contrebas de cet ensemble, les ateliers (garage, menuiserie, ancienne buanderie) et la chaufferie, en béton armé dont les claustras rappellent les principes d'ornement des façades des immeubles de la Reconstruction. Une galerie souterraine relie la chaufferie à l'établissement. Disséminés par groupes dans les bois environnants, les logements de fonction de la direction et du personnel soignant, en maisons individuelles et petits logements collectifs. L'alimentation en eau de tout le site a été conçue de façon à lui assurer une totale autonomie. A ce titre, l'ensemble est très révélateur, tant dans les matériaux que dans le décor et l'importance donnée aux locaux techniques, des principes de l'architecture de type fonctionnaliste appliqués depuis les années 1930 en Europe et diffusés massivement en France lors de la Reconstruction.

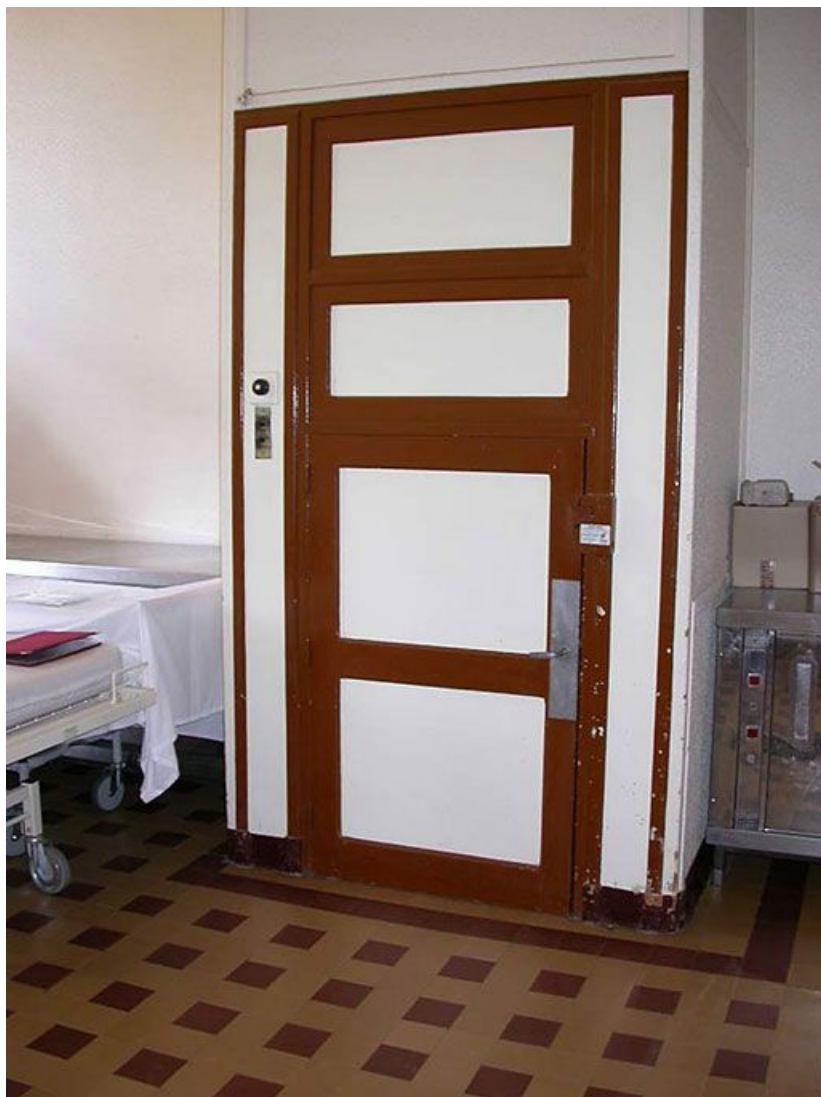
Détail du monte-plats.

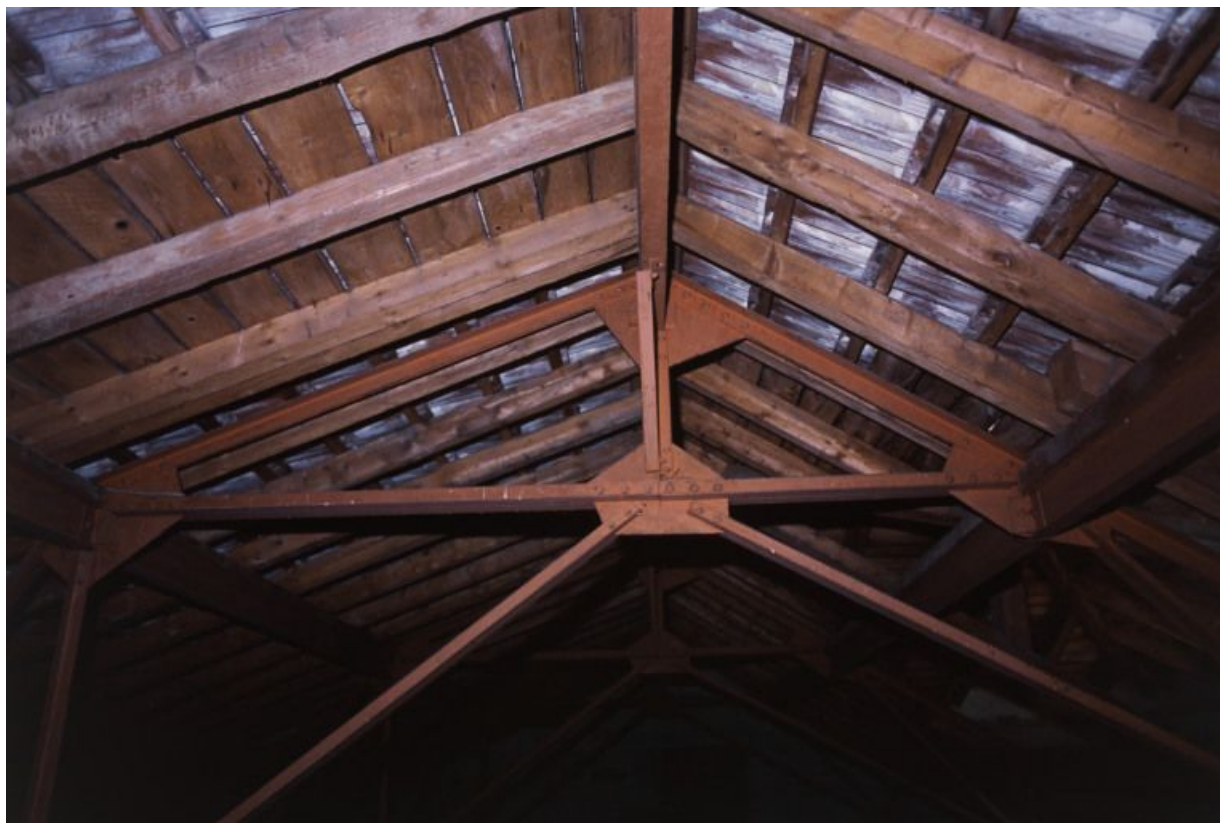
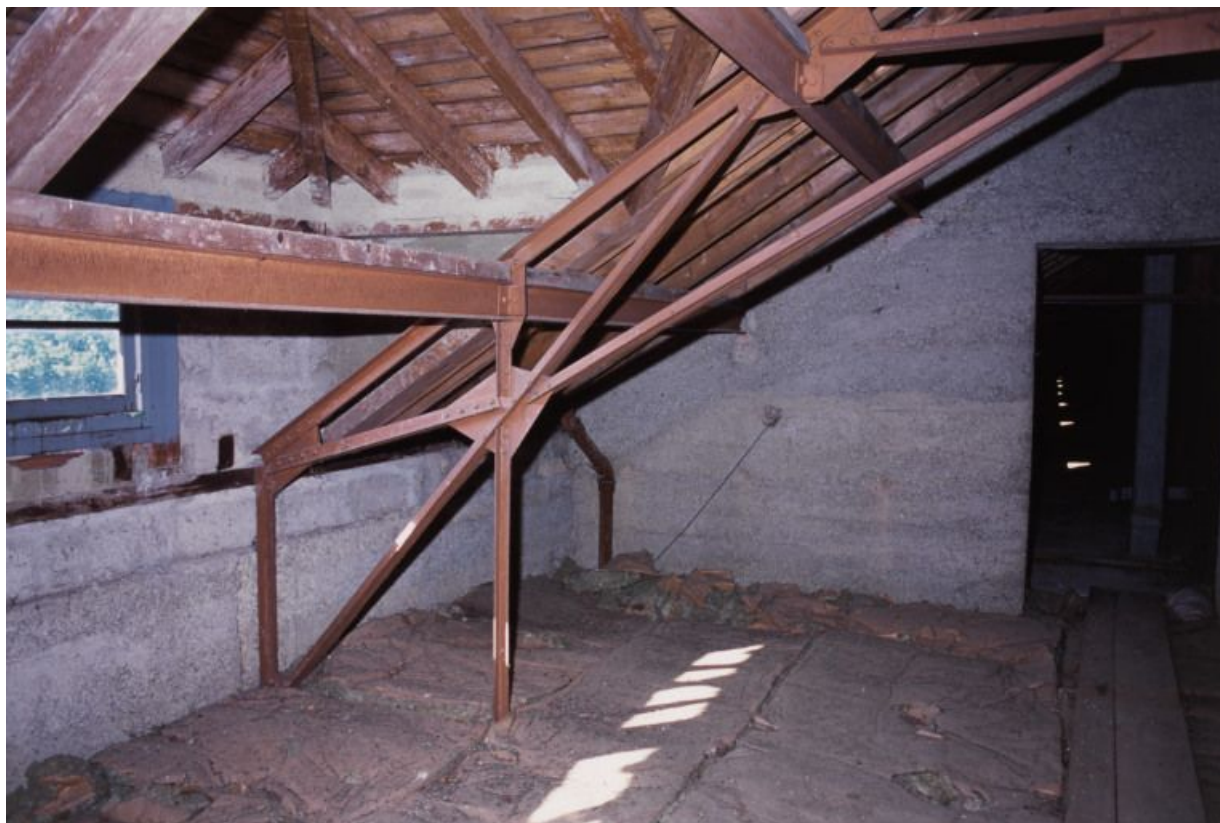
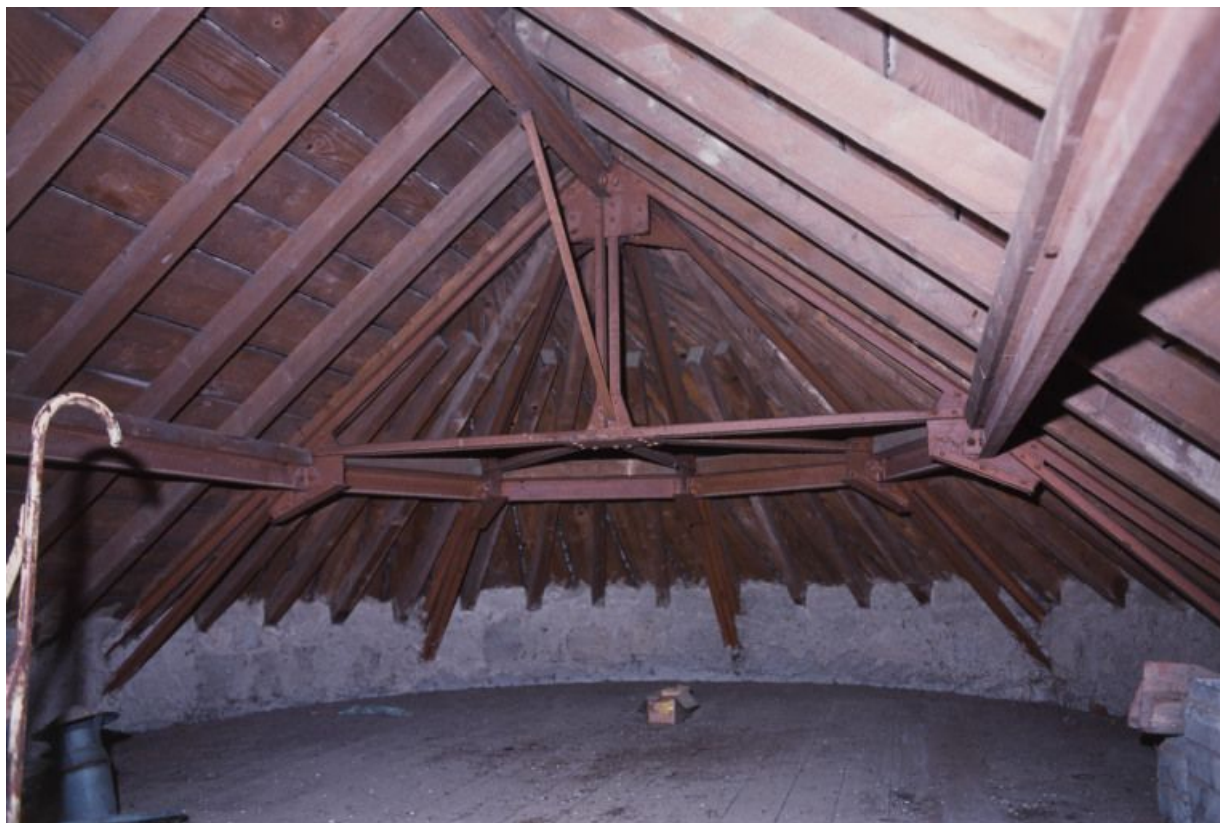
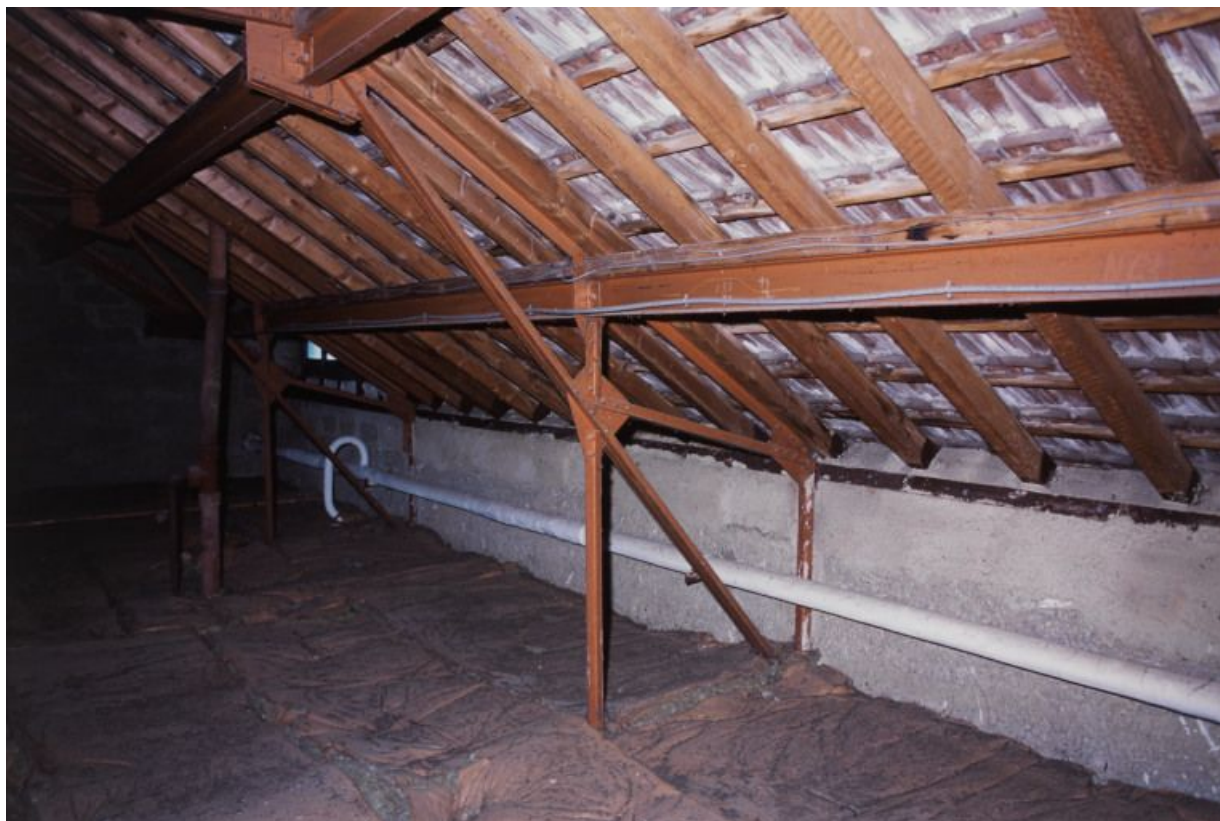
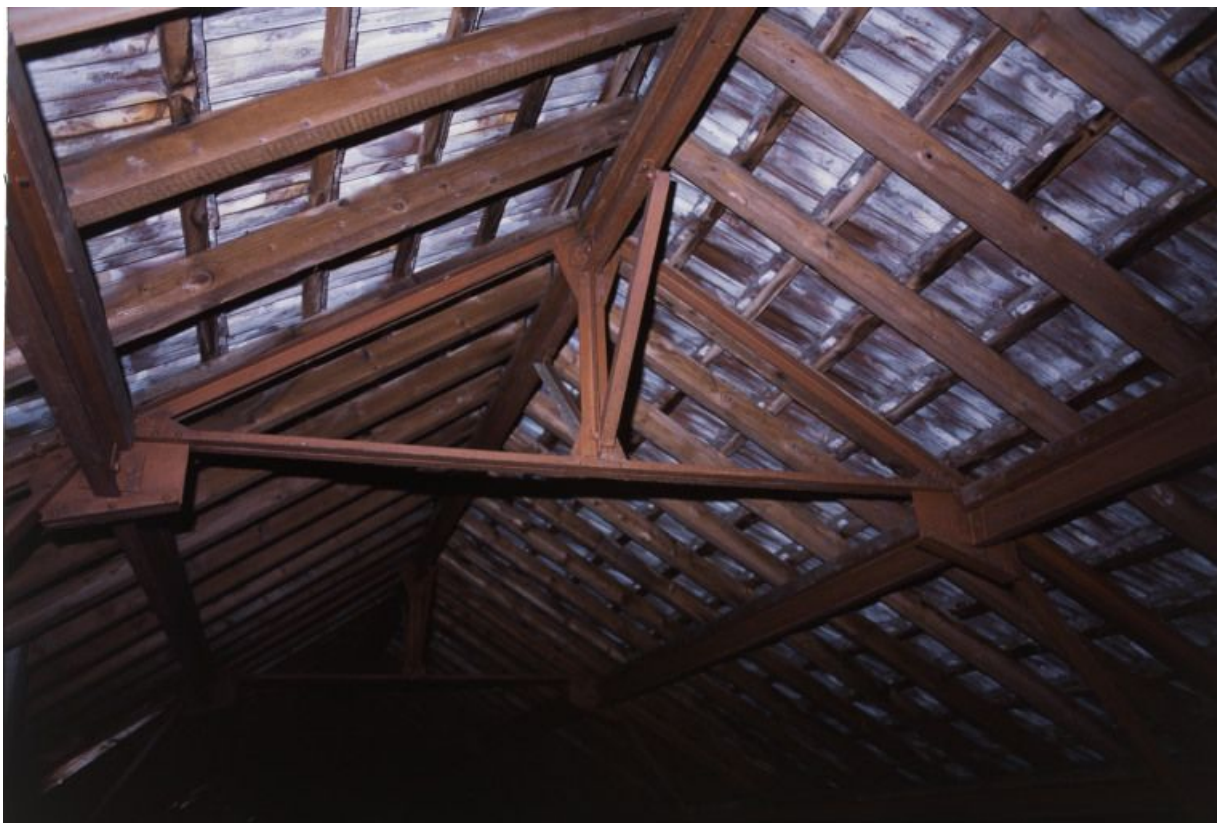
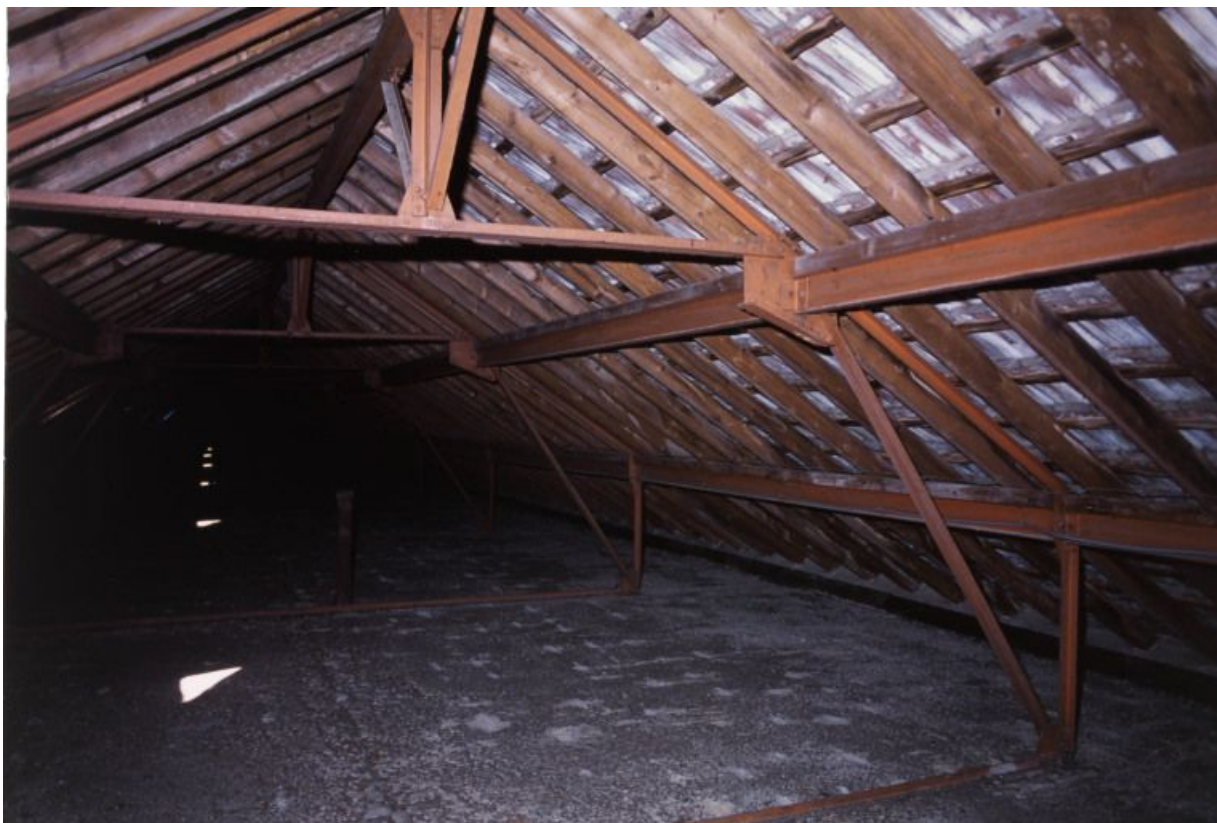
Combles : structure métallique et tuiles plates mécaniques de Saint-Romain.

Toit : tuile plate mécanique

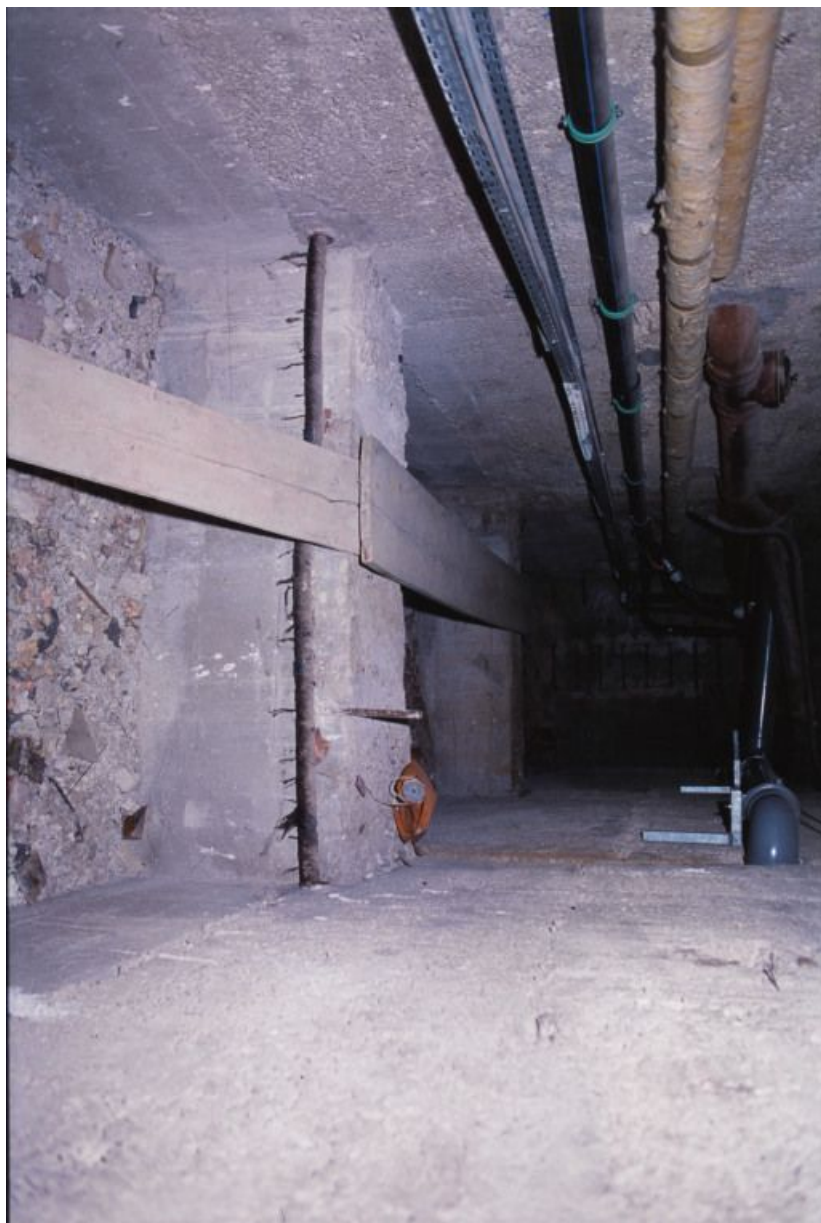
Chaufferie : vue intérieure de la galerie de visite.
