SANATORIUM, ACTUELLEMENT ÉTABLISSEMENT DE SOINS DE SUITE ET DE RÉADAPTATION DU CENTRE HOSPITALIER DE MÂCON

Bourgogne-Franche-Comté, Saône-et-Loire
Bergesserin
bois de la Châtelaine

Dossier IA71001278 réalisé en 2002

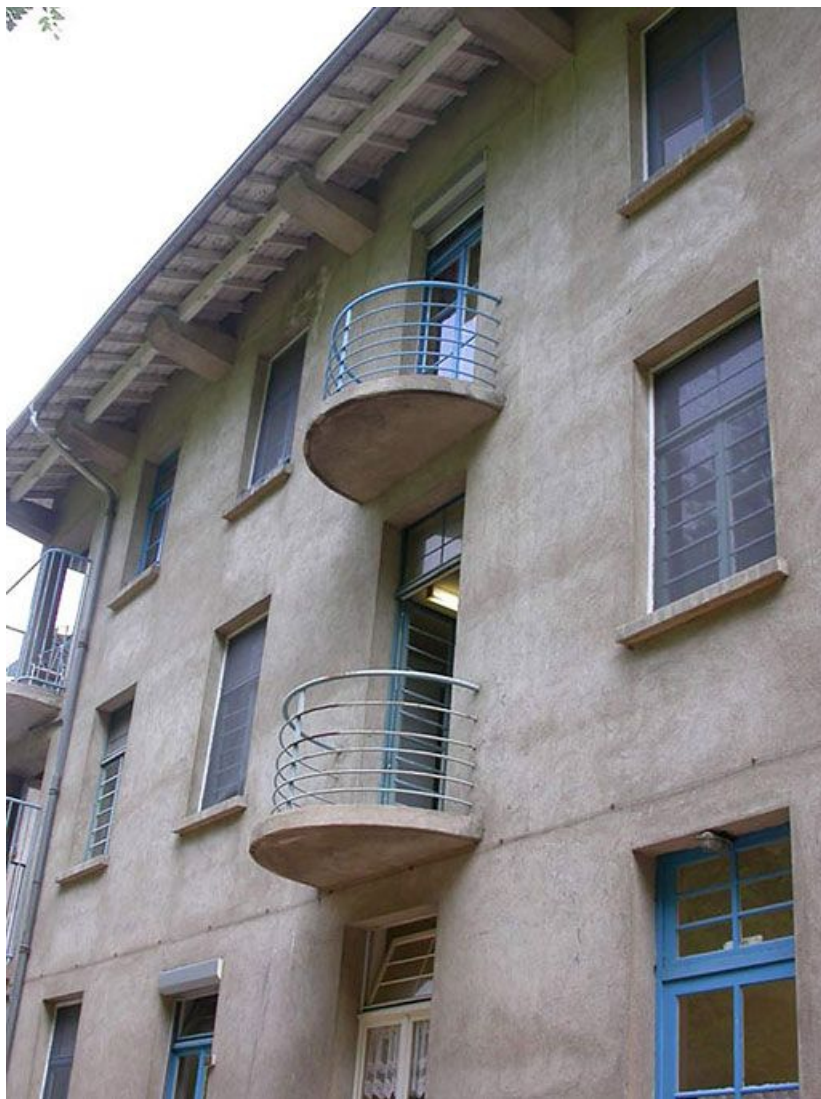
Aile des soins médicaux, façade postérieure : détail des balcons.

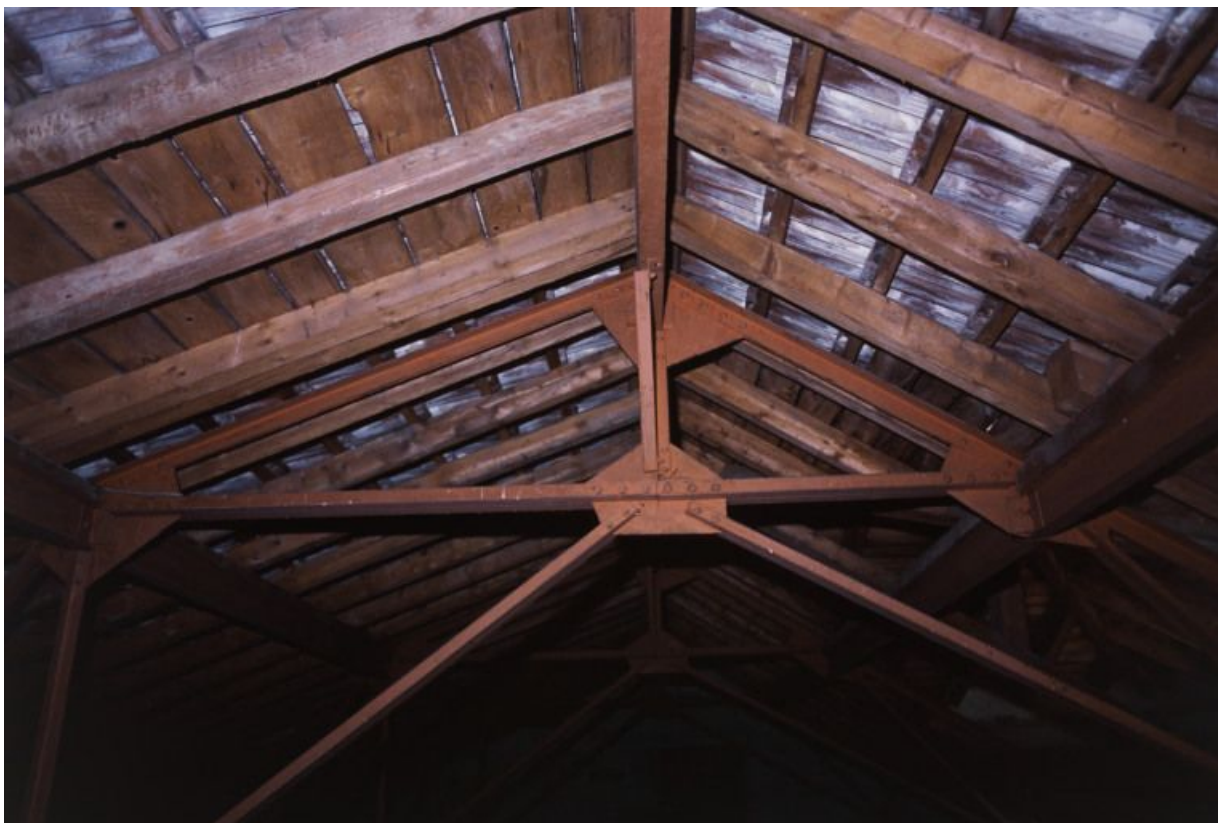
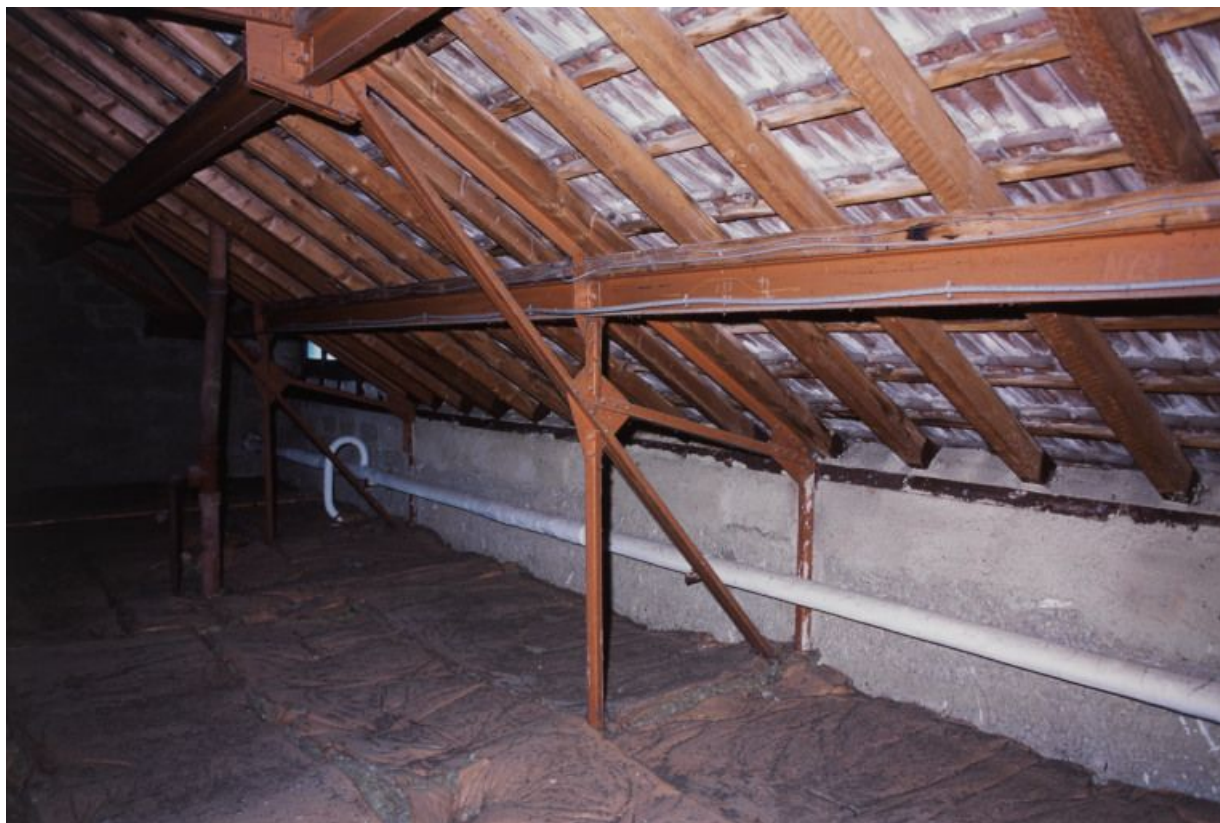
Combles : structure métallique et tuiles plates mécaniques de Saint-Romain.

perron comporte une marquise éclairée de dalles de verre circulaires), d'administration ainsi que des fonctions destinées à la vie quotidienne des malades en résidence : réfectoire et cuisine au premier étage, chapelle et salle des fêtes au deuxième étage. La charpente métallique est accessible depuis la salle des fêtes. En contrebas de cet ensemble, les ateliers (garage, menuiserie, ancienne buanderie) et la chaufferie, en béton armé dont les claustras rappellent les principes d'ornement des façades des immeubles de la Reconstruction. Une galerie souterraine relie la chaufferie à l'établissement. Disséminés par groupes dans les bois environnants, les logements de fonction de la direction et du personnel soignant, en maisons individuelles et petits logements collectifs. L'alimentation en eau de tout le site a été conçue de façon à lui assurer une totale autonomie. A ce titre, l'ensemble est très révélateur, tant dans les matériaux que dans le décor et l'importance donnée aux locaux techniques, des principes de l'architecture de type fonctionnaliste appliqués depuis les années 1930 en Europe et diffusés massivement en France lors de la Reconstruction.

Toit : tuile plate mécanique

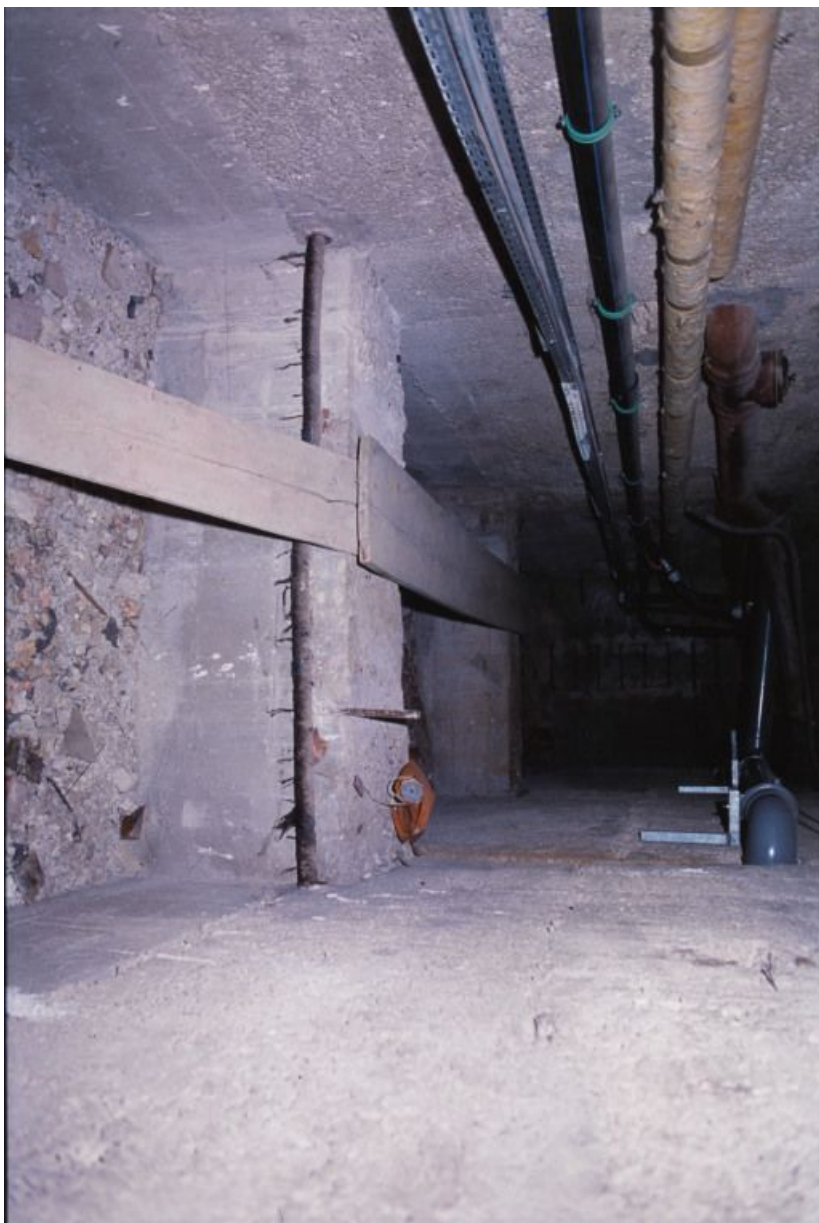
Chaufferie : vue intérieure de la galerie de visite.
