SANATORIUM, ACTUELLEMENT ÉTABLISSEMENT DE SOINS DE SUITE ET DE RÉADAPTATION DU CENTRE HOSPITALIER DE MÂCON

Bourgogne-Franche-Comté, Saône-et-Loire
Bergesserin
bois de la Châtelaine

Dossier IA71001278 réalisé en 2002

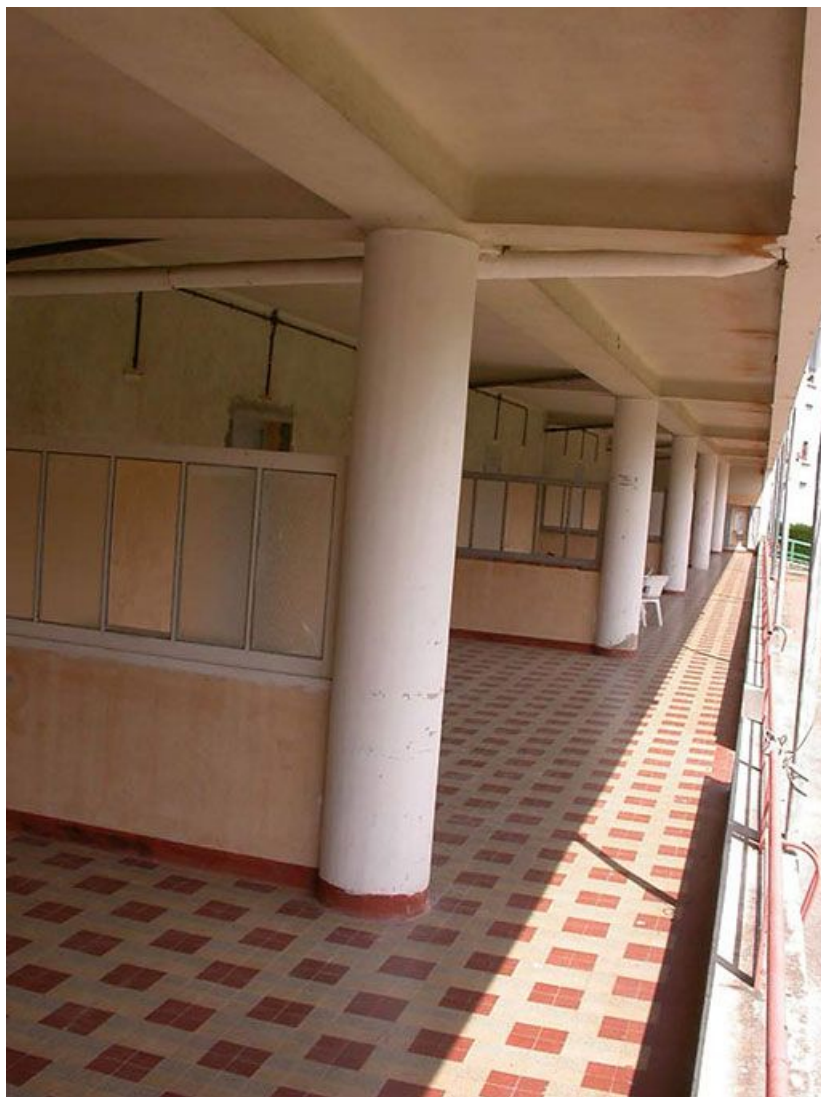
N° de l'illustration : 20047101889NUC2A

Galerie de cure sud, au rez-de-chaussée : détail des alcôves.
71, Bergesserin Bois de la Châtelaine, lieudit : bois de la Châtelaine

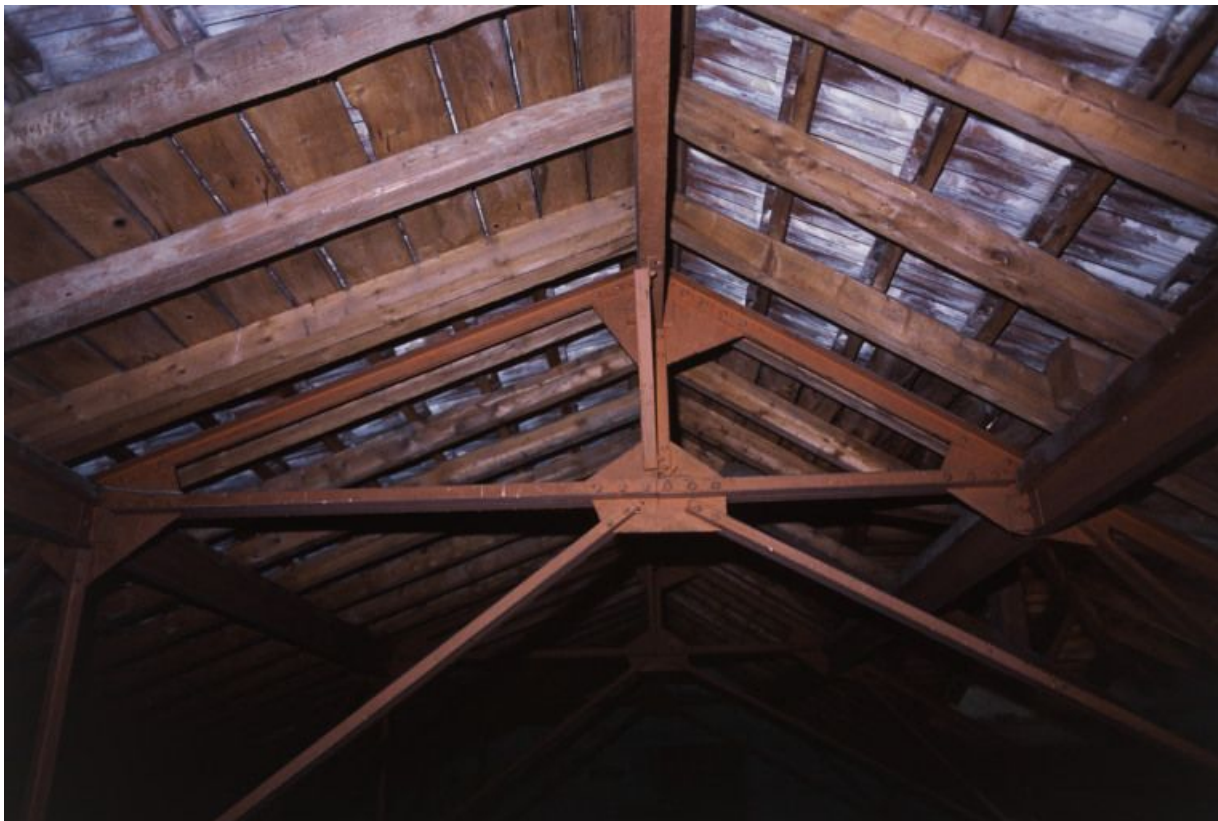
Combles : structure métallique et tuiles plates mécaniques de Saint-Romain.

perron comporte une marquise éclairée de dalles de verre circulaires), d'administration ainsi que des fonctions destinées à la vie quotidienne des malades en résidence : réfectoire et cuisine au premier étage, chapelle et salle des fêtes au deuxième étage. La charpente métallique est accessible depuis la salle des fêtes. En contrebas de cet ensemble, les ateliers (garage, menuiserie, ancienne buanderie) et la chaufferie, en béton armé dont les claustras rappellent les principes d'ornement des façades des immeubles de la Reconstruction. Une galerie souterraine relie la chaufferie à l'établissement. Disséminés par groupes dans les bois environnants, les logements de fonction de la direction et du personnel soignant, en maisons individuelles et petits logements collectifs. L'alimentation en eau de tout le site a été conçue de façon à lui assurer une totale autonomie. A ce titre, l'ensemble est très révélateur, tant dans les matériaux que dans le décor et l'importance donnée aux locaux techniques, des principes de l'architecture de type fonctionnaliste appliqués depuis les années 1930 en Europe et diffusés massivement en France lors de la Reconstruction.

Toit : tuile plate mécanique
