SANATORIUM, ACTUELLEMENT ÉTABLISSEMENT DE SOINS DE SUITE ET DE RÉADAPTATION DU CENTRE HOSPITALIER DE MÂCON

Bergesserin

Dossier IA71001278 réalisé en 2002

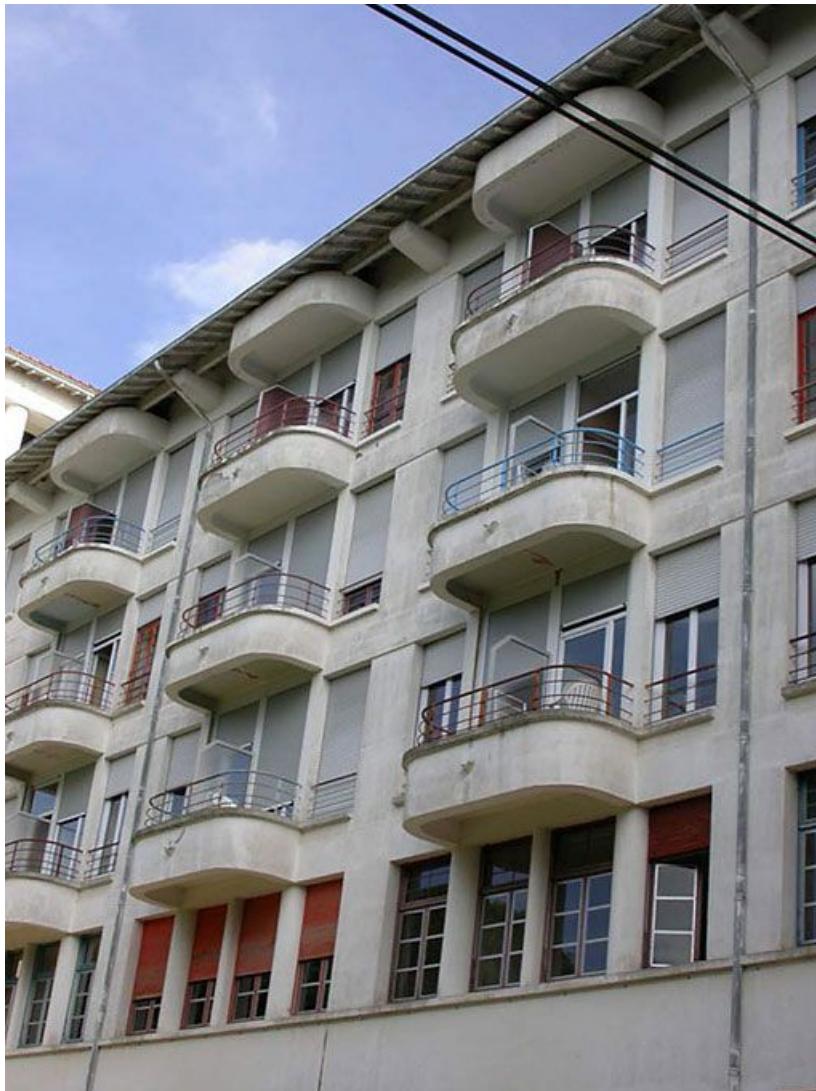
N° de l'illustration : 20047101852NUC2A

Détail des balcons de l'aile des soins.

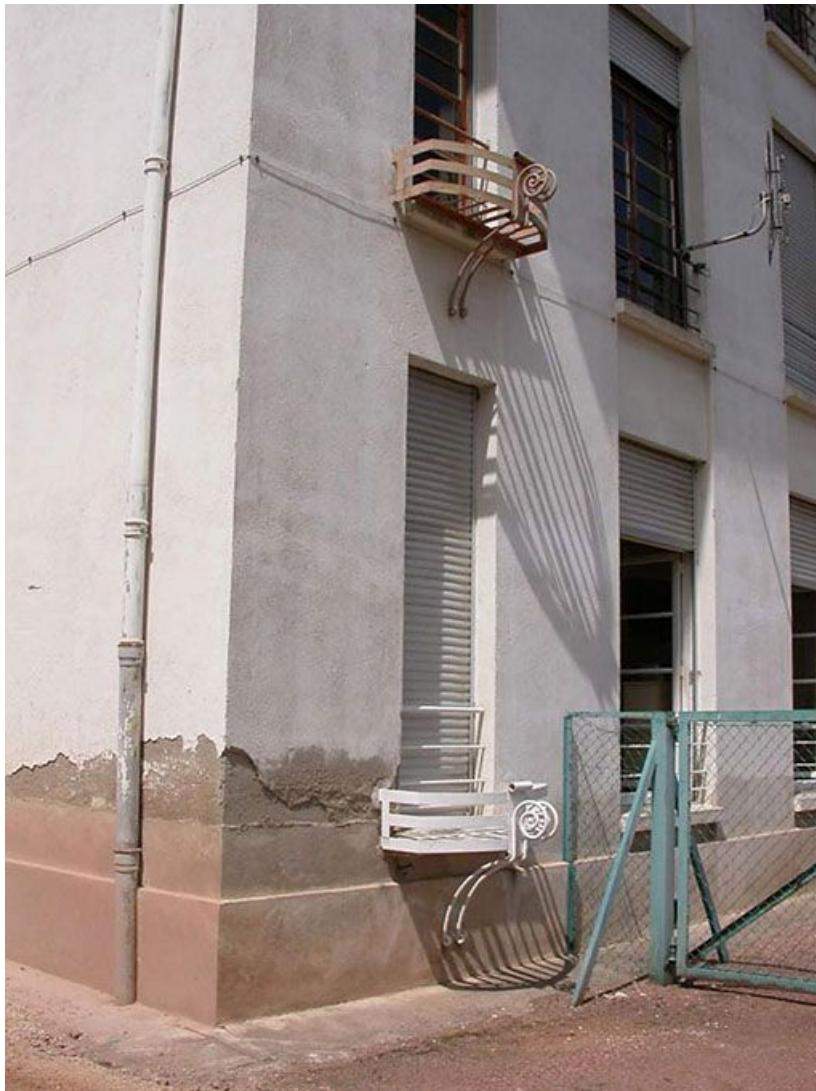
N° de l'illustration : 20047101886NUC2A

Aile des soins médicaux : détail des garde-corps.
71, Bergesserin Bois de la Châtelaine, lieudit : bois de la Châtelaine

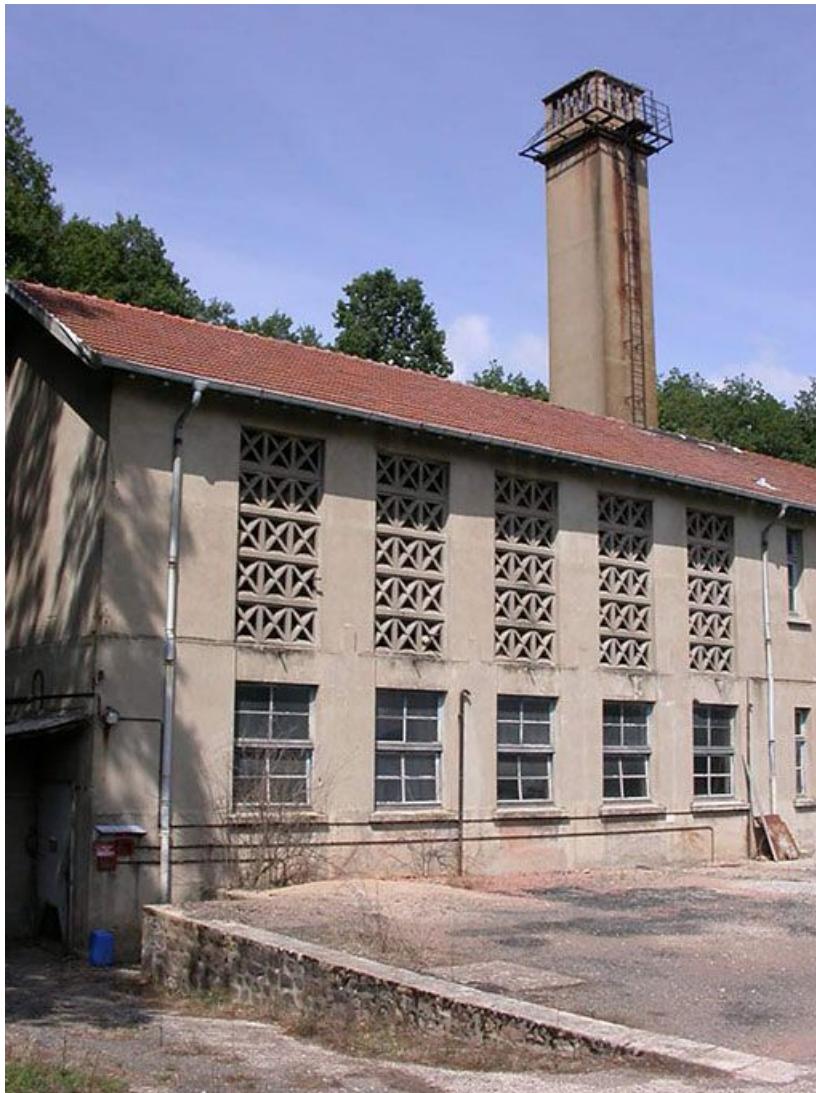
N° de l'illustration : 20047101898NUC2A

Vue d'ensemble de la chaufferie et des ateliers : claustra en béton.

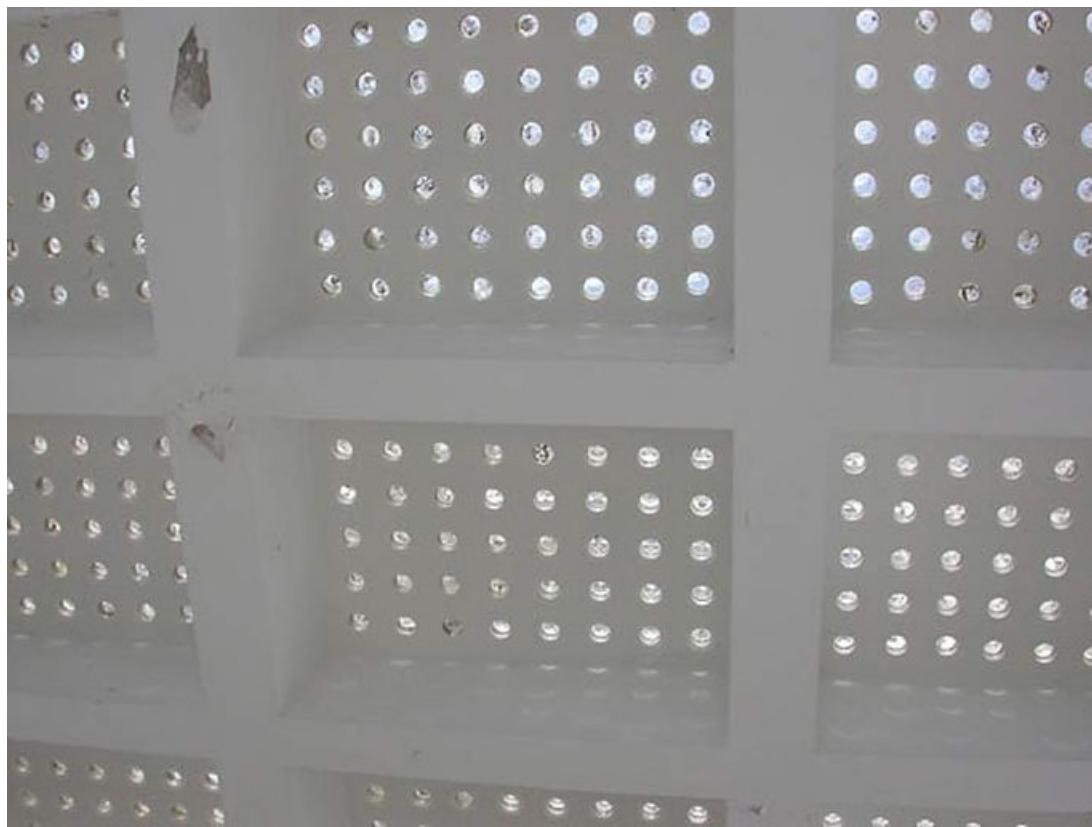
N° de l'illustration : 20047101854NUC2A

Détail de la marquise du perron du hall d'accueil.

perron comporte une marquise éclairée de dalles de verre circulaires), d'administration ainsi que des fonctions destinées à la vie quotidienne des malades en résidence : réfectoire et cuisine au premier étage, chapelle et salle des fêtes au deuxième étage. La charpente métallique est accessible depuis la salle des fêtes. En contrebas de cet ensemble, les ateliers (garage, menuiserie, ancienne buanderie) et la chaufferie, en béton armé dont les claustras rappellent les principes d'ornement des façades des immeubles de la Reconstruction. Une galerie souterraine relie la chaufferie à l'établissement. Disséminés par groupes dans les bois environnants, les logements de fonction de la direction et du personnel soignant, en maisons individuelles et petits logements collectifs. L'alimentation en eau de tout le site a été conçue de façon à lui assurer une totale autonomie. A ce titre, l'ensemble est très révélateur, tant dans les matériaux que dans le décor et l'importance donnée aux locaux techniques, des principes de l'architecture de type fonctionnaliste appliqués depuis les années 1930 en Europe et diffusés massivement en France lors de la Reconstruction.

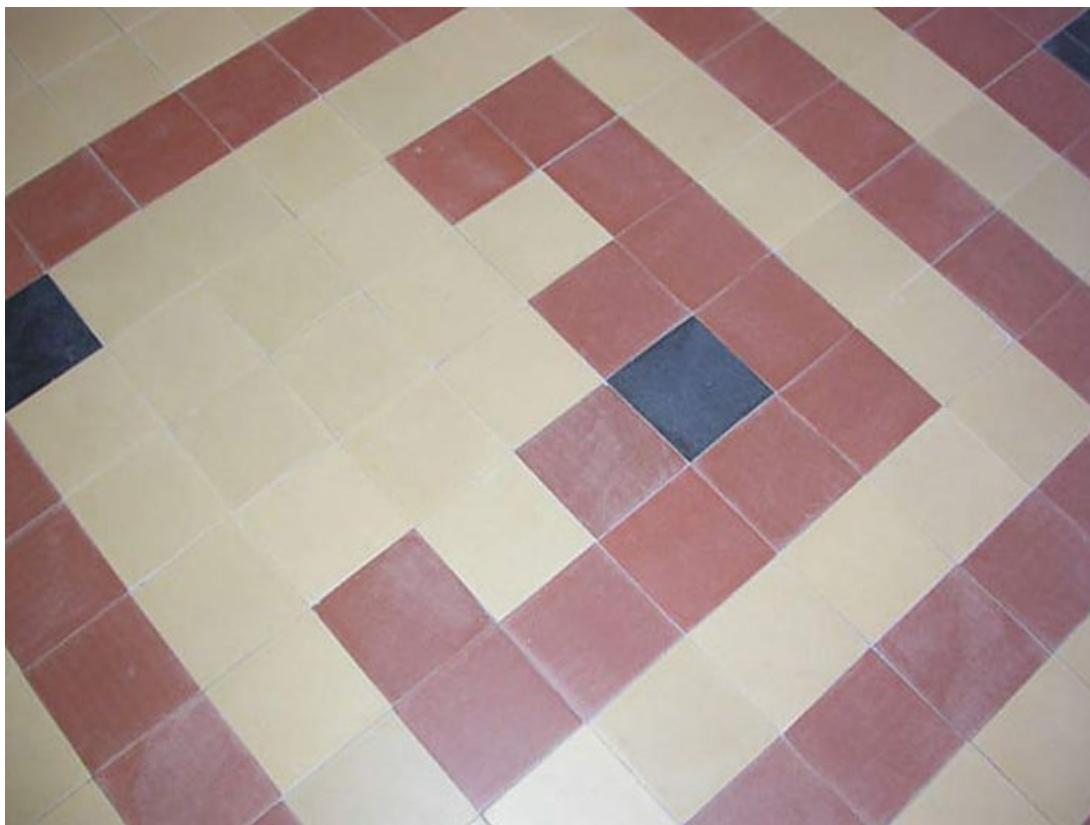
N° de l'illustration : 20047101866NUC2A

Détail du sol en grès cérame de la salle à manger.

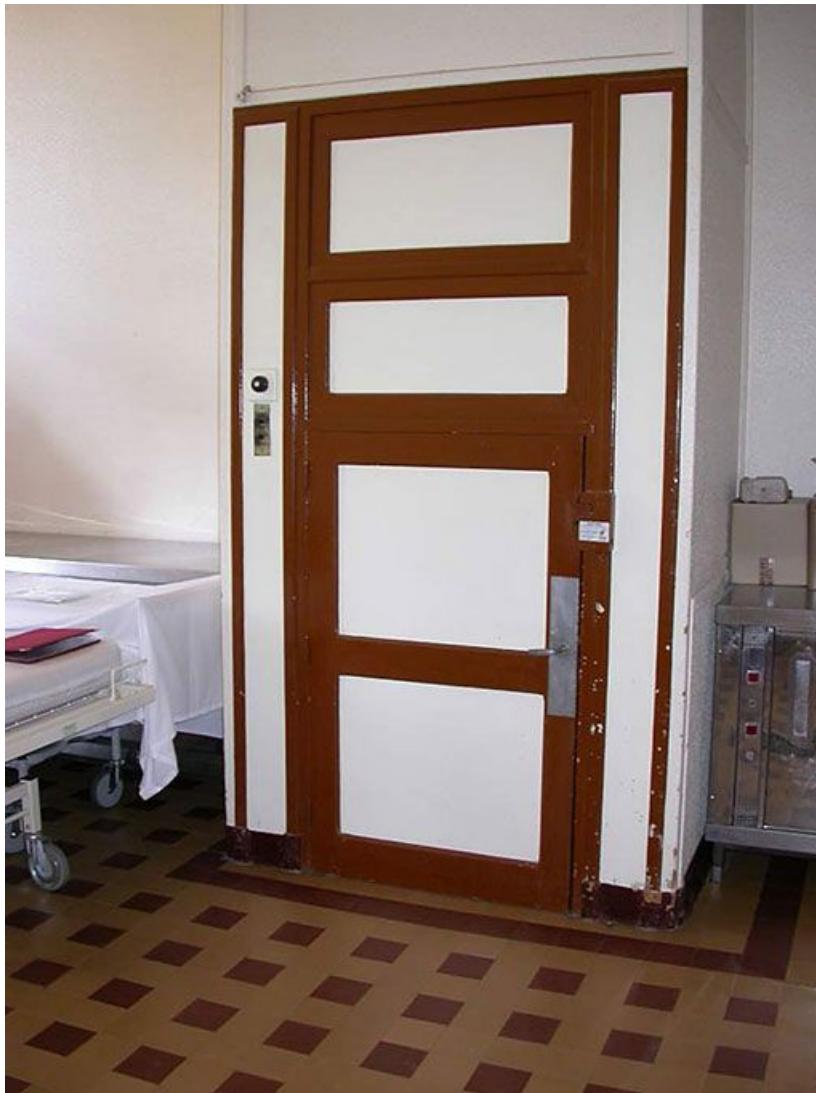
N° de l'illustration : 20047101861NUC2A

Détail du monte-plats.

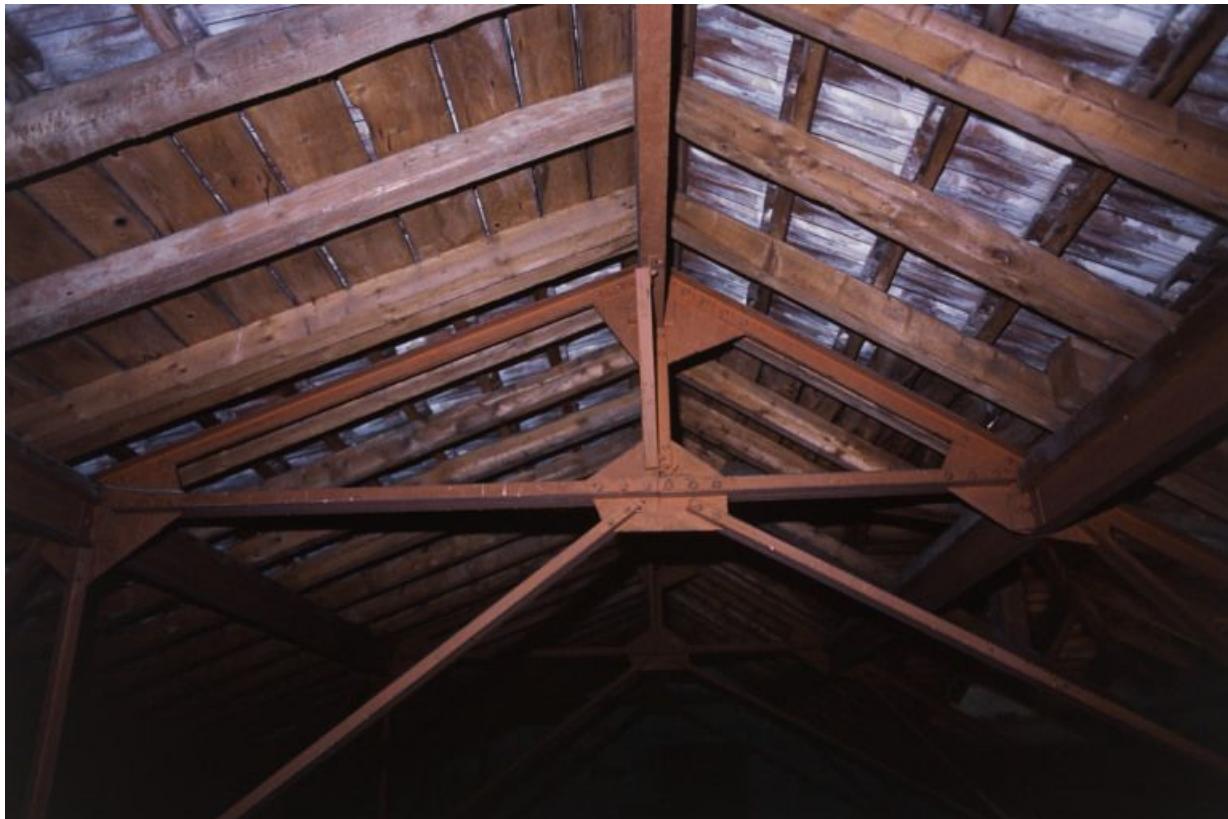
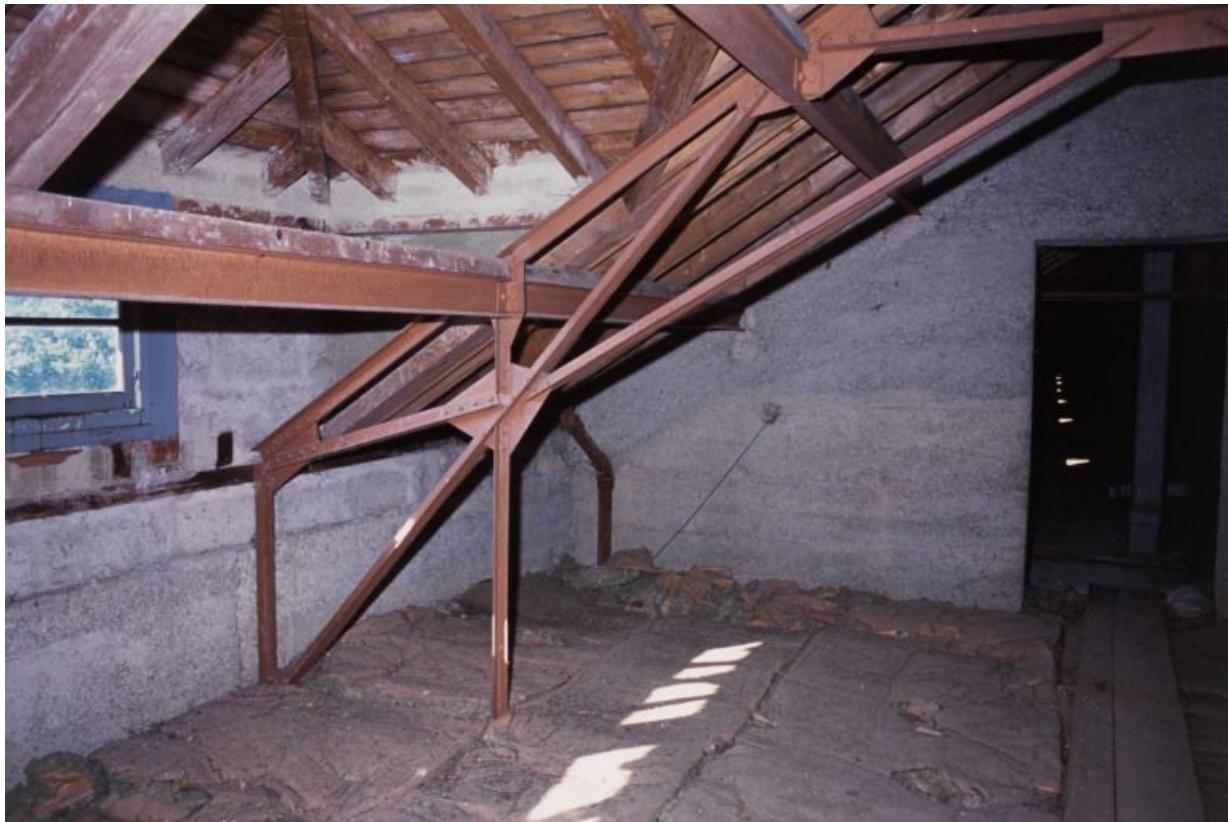
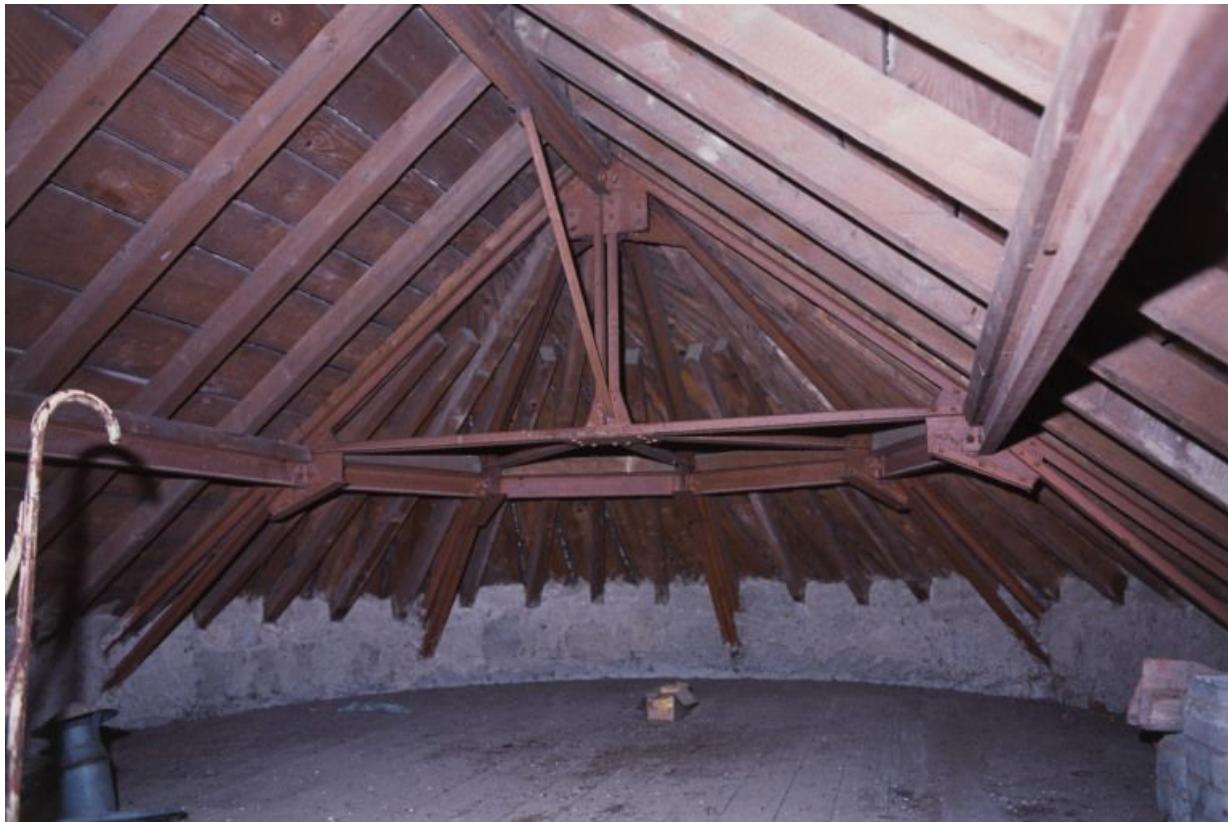
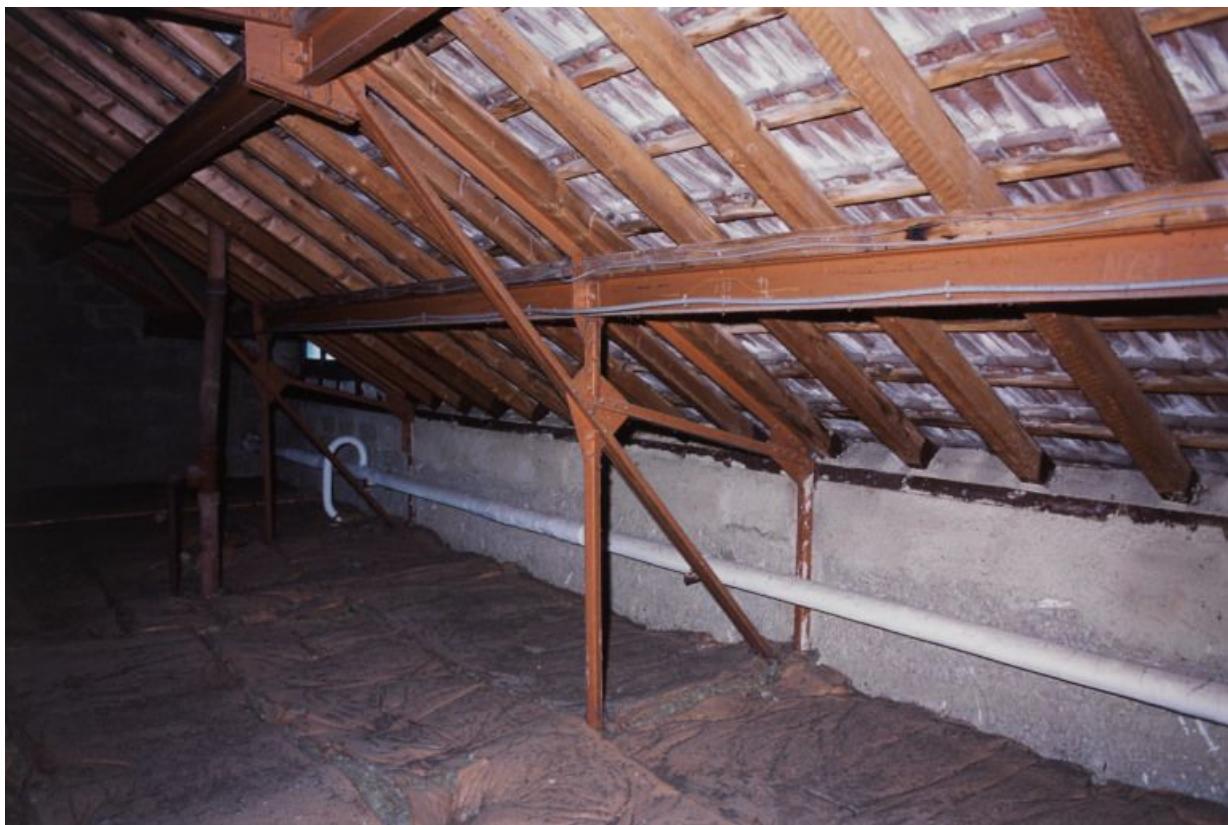
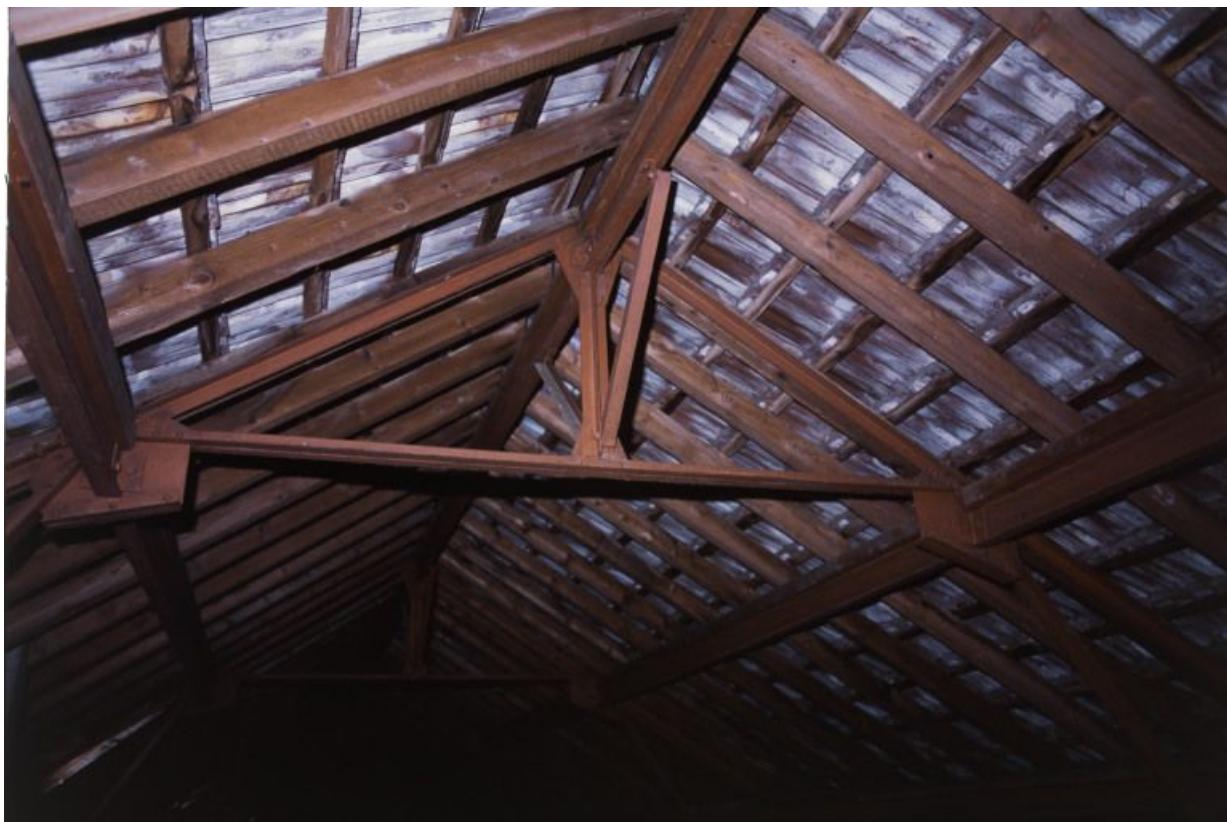
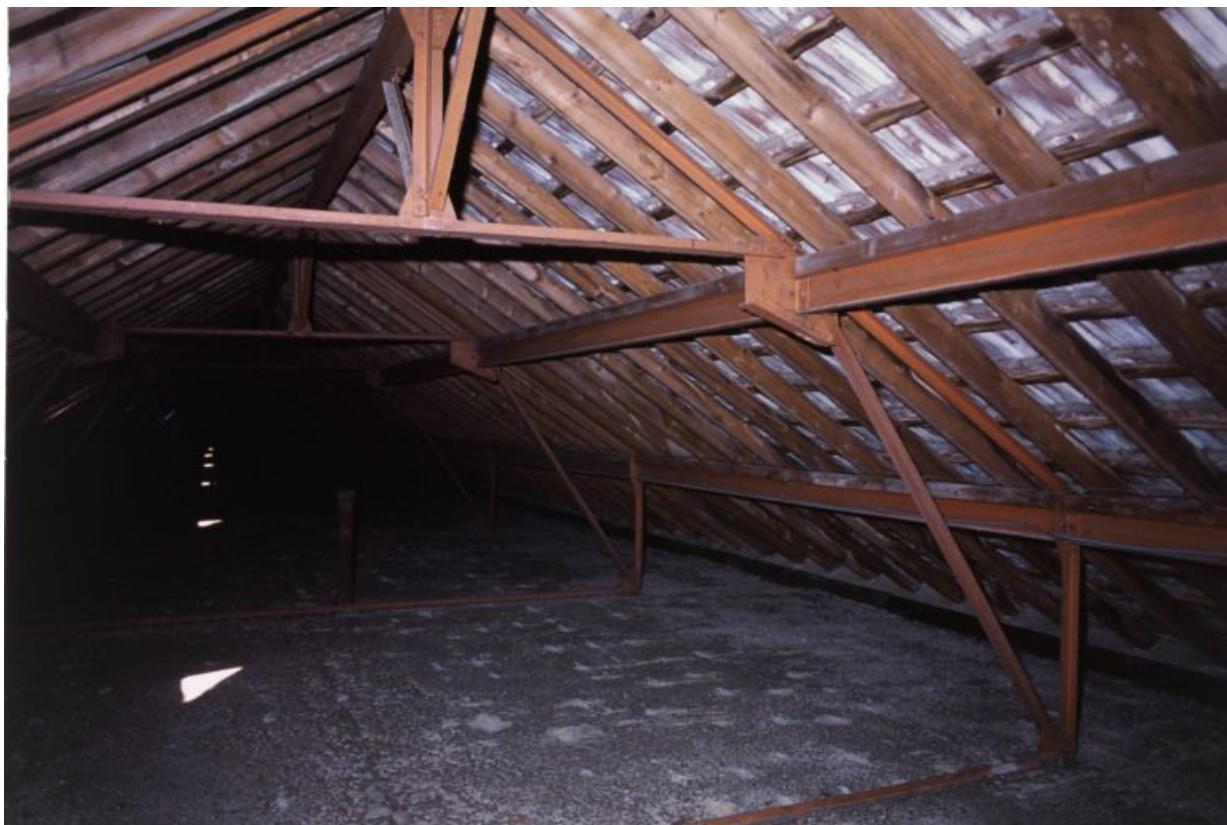
Combles : structure métallique et tuiles plates mécaniques de Saint-Romain.

Toit : tuile plate mécanique

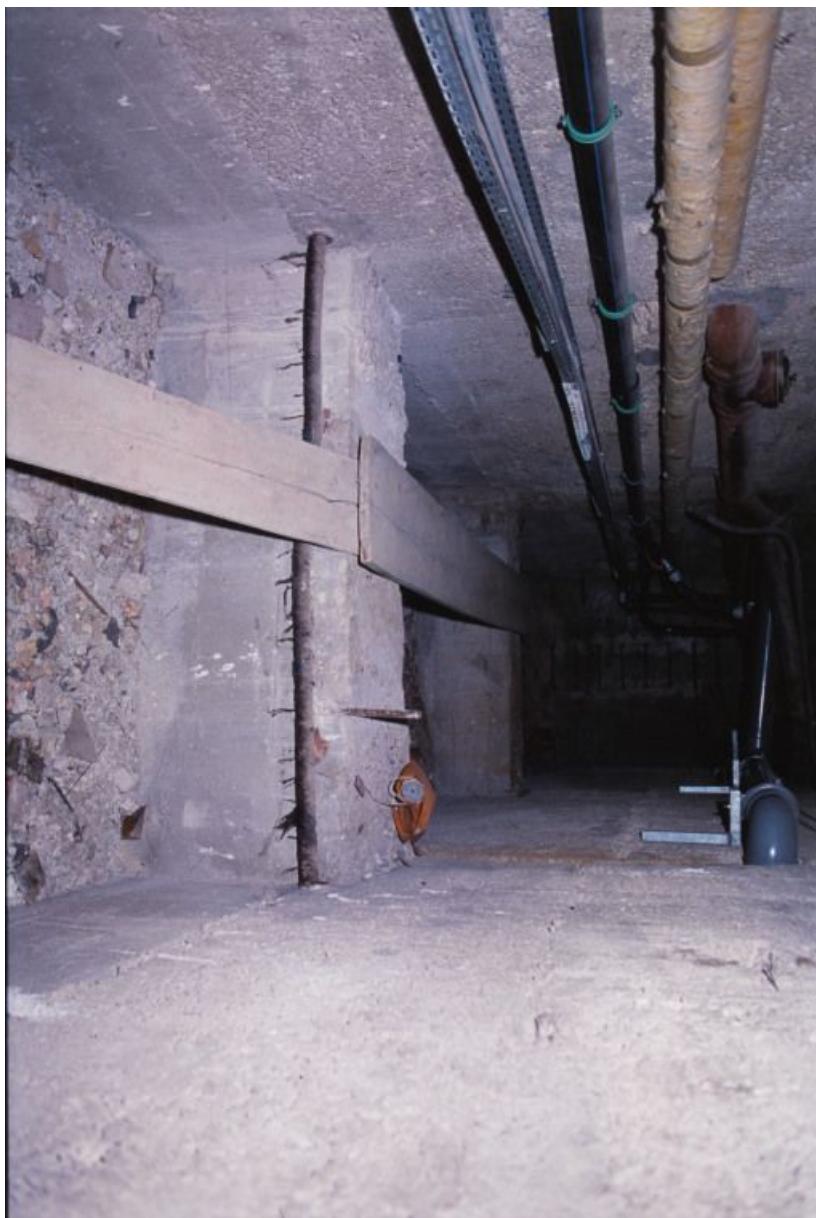
N° de l'illustration : 20047101583ZA

Chaufferie : vue intérieure de la galerie de visite.
