SANATORIUM, ACTUELLEMENT ÉTABLISSEMENT DE SOINS DE SUITE ET DE RÉADAPTATION DU CENTRE HOSPITALIER DE MÂCON

Bourgogne-Franche-Comté, Saône-et-Loire
Bergesserin
bois de la Châtelaine

Dossier IA71001278 réalisé en 2002

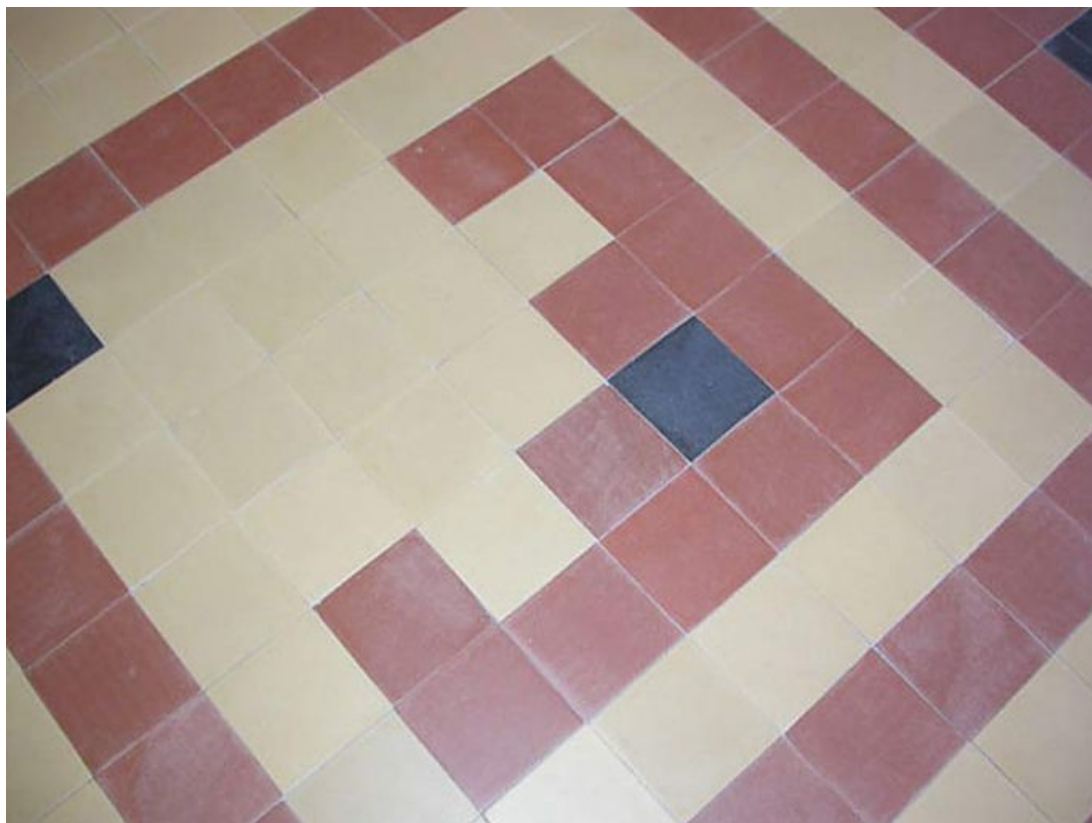
N° de l'illustration : 20047101866NUC2A

Détail du sol en grès cérame de la salle à manger.

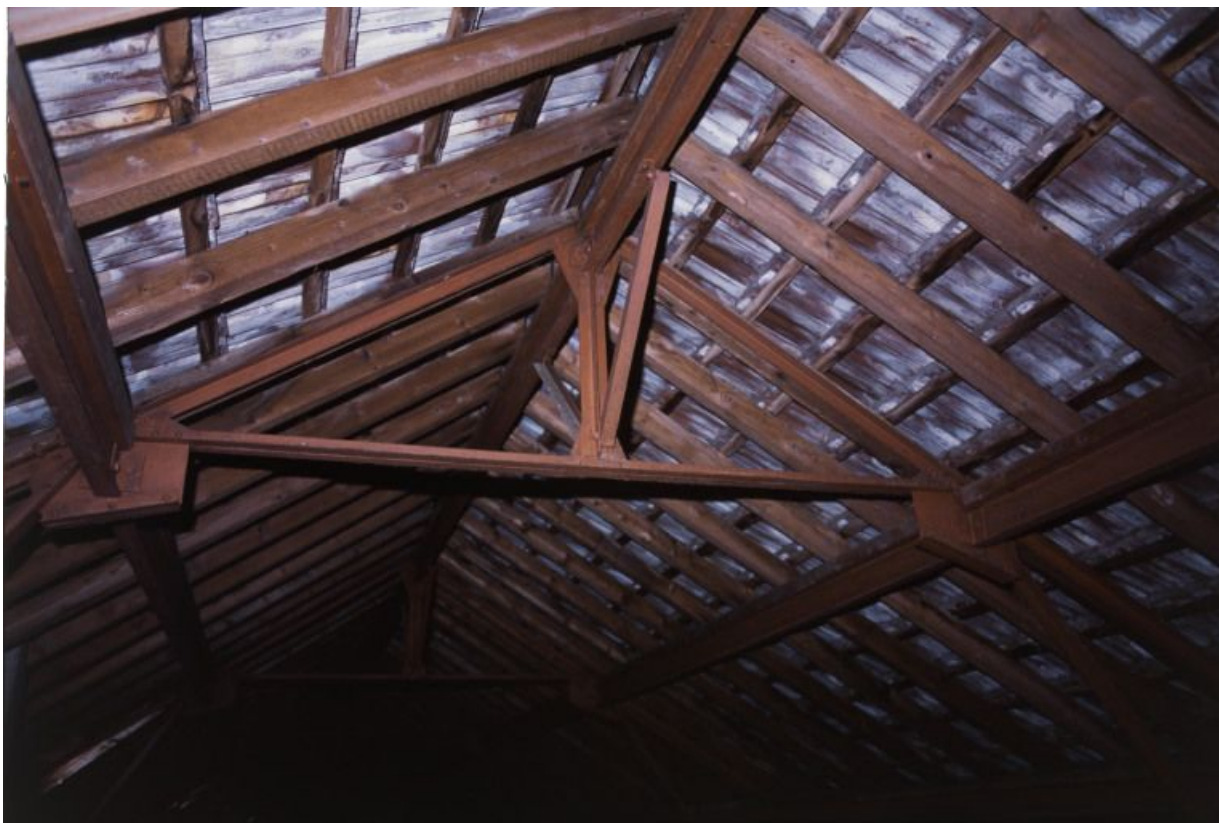
Combles : structure métallique et tuiles plates mécaniques de Saint-Romain.

perron comporte une marquise éclairée de dalles de verre circulaires), d'administration ainsi que des fonctions destinées à la vie quotidienne des malades en résidence : réfectoire et cuisine au premier étage, chapelle et salle des fêtes au deuxième étage. La charpente métallique est accessible depuis la salle des fêtes. En contrebas de cet ensemble, les ateliers (garage, menuiserie, ancienne buanderie) et la chaufferie, en béton armé dont les claustras rappellent les principes d'ornement des façades des immeubles de la Reconstruction. Une galerie souterraine relie la chaufferie à l'établissement. Disséminés par groupes dans les bois environnants, les logements de fonction de la direction et du personnel soignant, en maisons individuelles et petits logements collectifs. L'alimentation en eau de tout le site a été conçue de façon à lui assurer une totale autonomie. A ce titre, l'ensemble est très révélateur, tant dans les matériaux que dans le décor et l'importance donnée aux locaux techniques, des principes de l'architecture de type fonctionnaliste appliqués depuis les années 1930 en Europe et diffusés massivement en France lors de la Reconstruction.
