## FERME

Bourgogne-Franche-Comté, Saône-et-Loire  
Rancy

Dossier IA71001291 réalisé en 2006

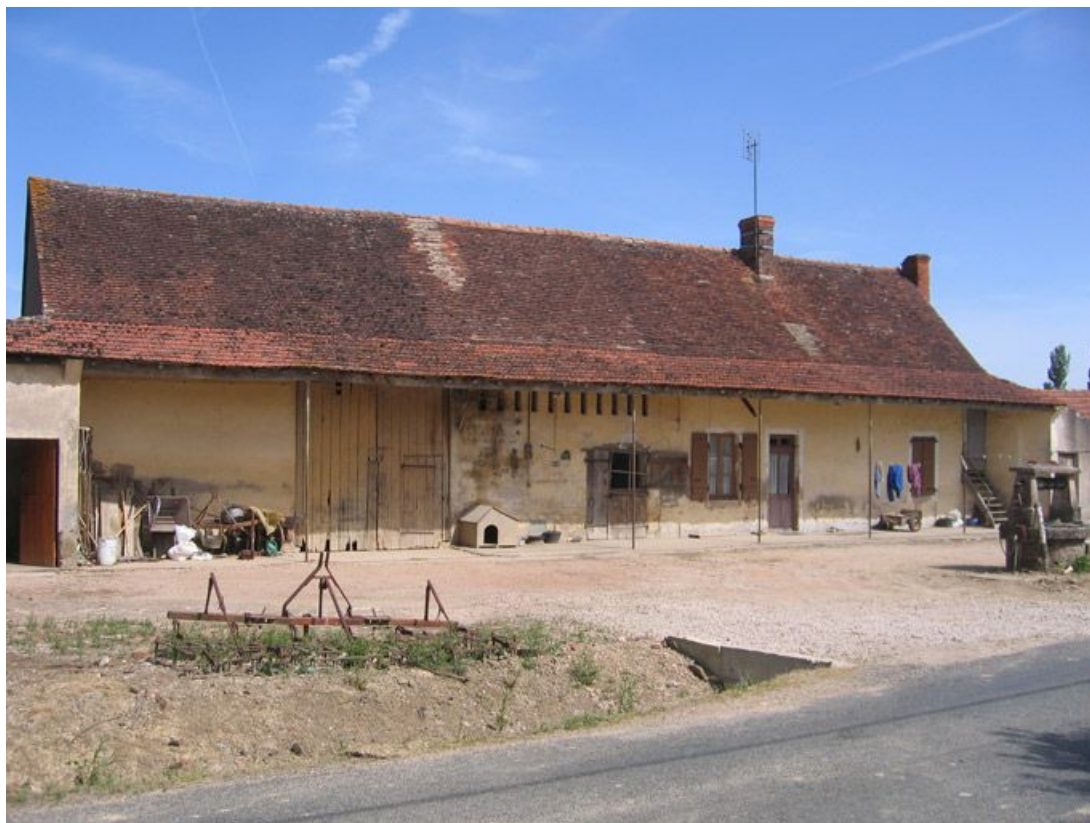
N° de l'illustration : 20067101136NUCA

**Vue d'ensemble de la façade.**

Ferme implantée parallèlement à la route, en retrait. Elle est constituée d'un long bâtiment comprenant un logis (à droite) et ses dépendances. Un toit à porcs dans son alignement à droite, et une petite maison, un peu plus loin à droite. Ferme en pisé sur soubassement de brique et de pierre, constituée d'un logis flanqué d'une étable et d'une grange sur sa gauche, et d'un four sous appentis sur sa droite. Volières ("boîtes à pigeons") en bois fixées aux poutres des étables et aération par des jours étroits au surcroît. Echelle du grenier située à l'extrémité droite de la façade. La pièce principale du logis est située à gauche, les deux chambres en profondeur sur la droite. Encadrements de baies en pierre rose. Auvent sur poteaux métalliques (sablère assemblée à trait de Jupiter). Puits en brique à superstructure en pierre à rouleau, face au logis. Toit à porcs en matériaux agglomérés. Petite maison enduite (pan de bois à chevrons sur soubassement de pierre sur la façade postérieure et pignons en pierre), constituée de deux pièces, et d'une cheminée double.
