## ATELIER-FERME

Bourgogne-Franche-Comté, Saône-et-Loire  
Rancy

Dossier IA71001293 réalisé en 2006

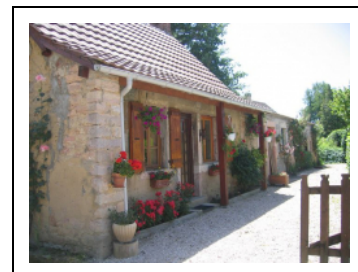
Ferme implantée parallèlement à la route. Elle est en pisé sur soubassement de pierre, constituée d'un logis flanqué de dépendances (en "tuiles mureuses" ?) sur la droite. Les encadrements de baie du logis sont aussi en pierre. Evier sur la façade postérieure du logis. Le toit dissymétrique est plus long sur la façade postérieure et faiblement pentu. Auvent sur aisseliers et avancée du mur pignon gauche. Vestiges d'une cheminée en pierre au pignon droit. La pierre est de couleur rose. Puits en brique à superstructure en pierre à rouleau, toit à porcs en "tuiles mureuses" et verger à l'arrière du logis.

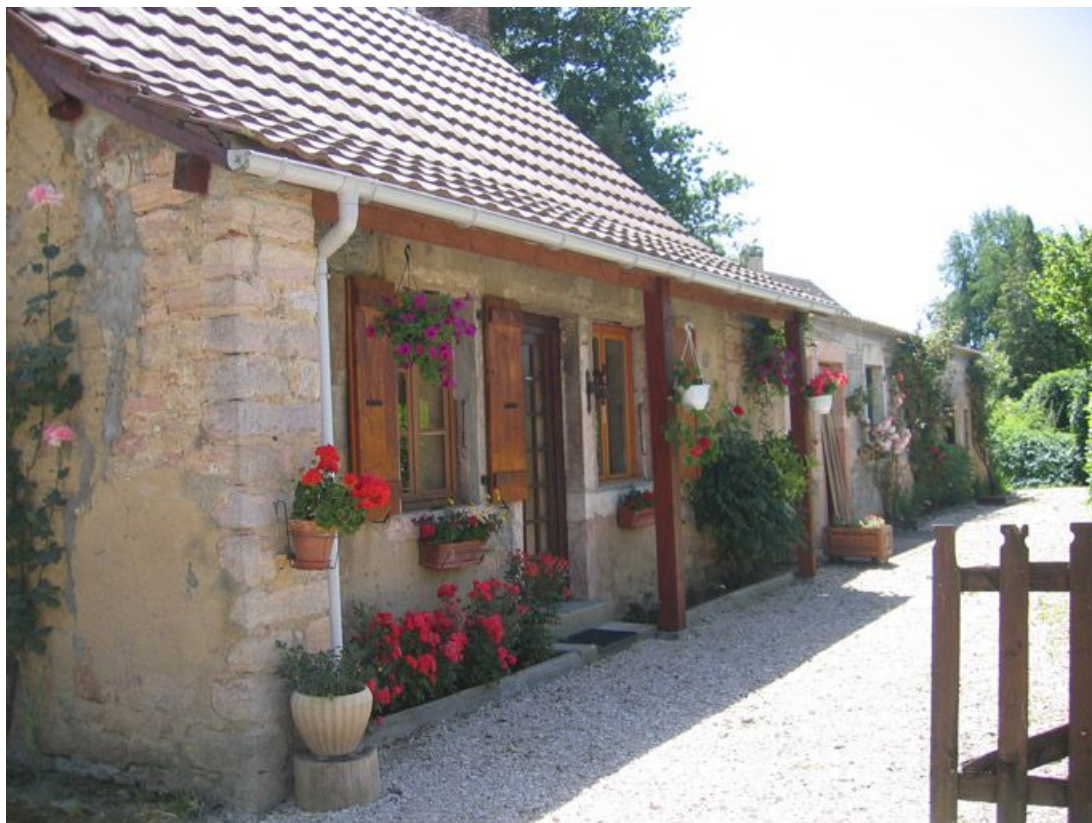
N° de l'illustration : 20067101138NUCA

**Vue d'ensemble de la façade.**
