## FERME

Bourgogne-Franche-Comté, Saône-et-Loire  
Loisy

Dossier IA71001312 réalisé en 2006

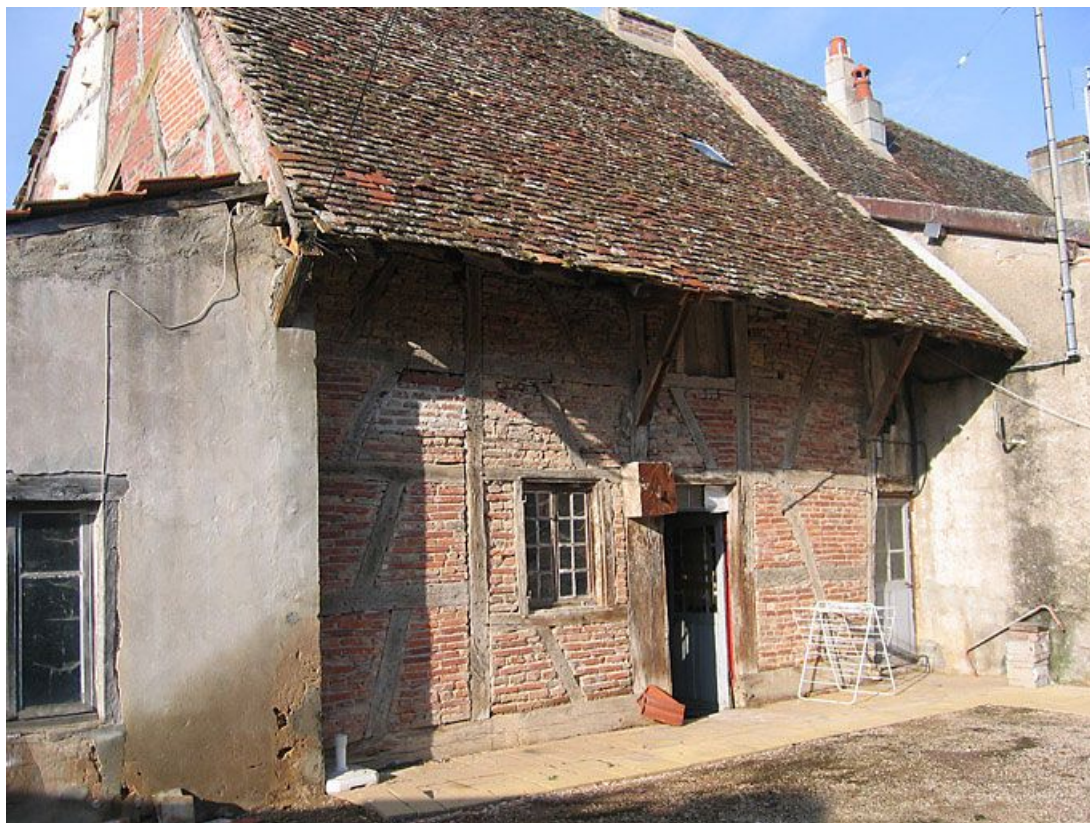
N° de l'illustration : 20067101155NUCA

**Vue de la partie gauche de la façade.**

Ferme implantée le long de la route qui la sépare du château : maison parallèle à la route, en retrait, et bâtiment des dépendances dans son angle antérieur droit, perpendiculaire à la route. Un petit four à pain et un étang derrière la maison. Maison d'origine en pan de bois à décharge et entretoises et à chevrons, à remplissage de briques (vannerie comblée d'argile au surcroît postérieur), sur soubassement de pierre. Elle est constituée d'une pièce principale chauffée par une cheminée accolée au pignon gauche, flanquée à droite de l'échelle du grenier (à droite en entrant, parallèle à la façade) doublée d'un évier. Une chambre sous appentis au pignon gauche. Elle est chauffée par une cheminée large (manteau en bois et contre-cœur en pierre) semblable à celle de la pièce principale à un détail près : le manteau est soutenu par des corbeaux moulurés de trois cordons. Dans la pièce principale les sommiers transversaux de la mitre sont les vestiges d'une "cheminée chauffant au large". Poutres de 50 cm de côté (!) soutenues par un aisselier à chaque extrémité. Fenêtre à 16 carreaux et à feuillure (!) et porte à fenêtre d'imposte. Charpente à ferme simple (entraît sectionné et transformé en blochets), à double faitage contreventé par des croix-de-Saint-André. Les chevrons situés au dessus de l'emplacement de l'ancienne "cheminée chauffant au large" sont noircis. Un jour de comble à volet est situé au droit de la porte piétonne principale. Agrandissement de plan carré au pignon droit, en pierre et en rez-de-chaussée surélevé sur cellier. Accès au rez-de-chaussée par un escalier droit en pierre perpendiculaire à la façade, celui qui descend au cellier est situé sous le perron. Grand cellier très peu enterré, plafonné : poutres de 50x30 cm étayées par des pilastres en bois. Il reste la pierre d'écoulement de l'évier dans l'angle antérieur droit du rez-de-chaussée. Cheminée en pierre rose accolée au pignon droit. Poutre principale de 30x30 cm renforcée par un aisselier à chaque extrémité. Celle inscrite dans le mur pignon repose sur des corbeaux convexes en bois (1/4 de rond). Une longue potence en pierre chanfreinée dépasse du mur pignon à l'intérieur : pour quelle fonction ? Petite ouverture avec tablette d'envol au pignon. Très beau puits en pierre de taille rose moulurée et massif abreuvoir en pierre accolé, devant la maison. Bâtiment des dépendances constitué de deux étables en pierre (jaune, rose) flanquées d'une grande grange en pan de bois sur la droite. Une haute échelle parallèle à la façade, entre les deux portes d'étable. Auvent régissant (égouts retroussés) très débordant sur aisseliers. Pan de bois à "bâton-rompu" rempli de brique crue, cuite (parfois noire) et de vannerie comblée d'argile, sur soubassement de pierre. Assemblages à mi-bois. Charpente à deux entrails.

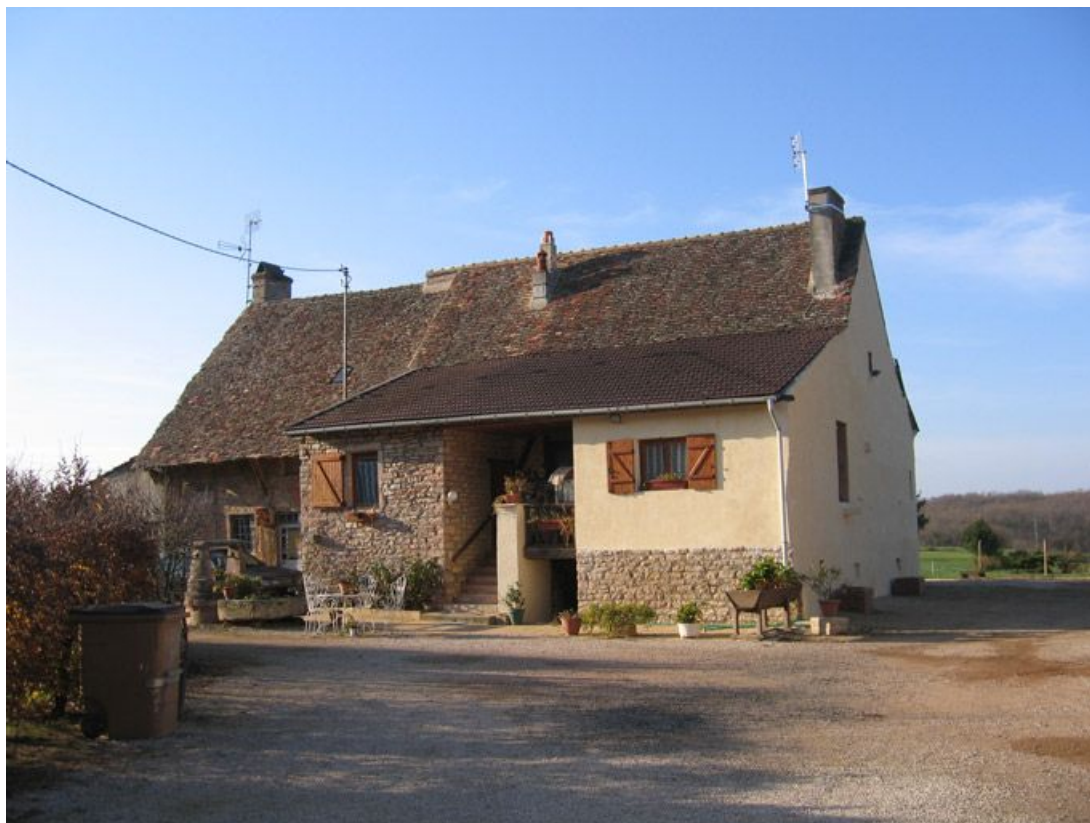
N° de l'illustration : 20067101154NUCA

**Vue de la partie droite de la façade.**
