## FERME

Bourgogne-Franche-Comté, Saône-et-Loire  
Loisy

Dossier IA71001312 réalisé en 2006

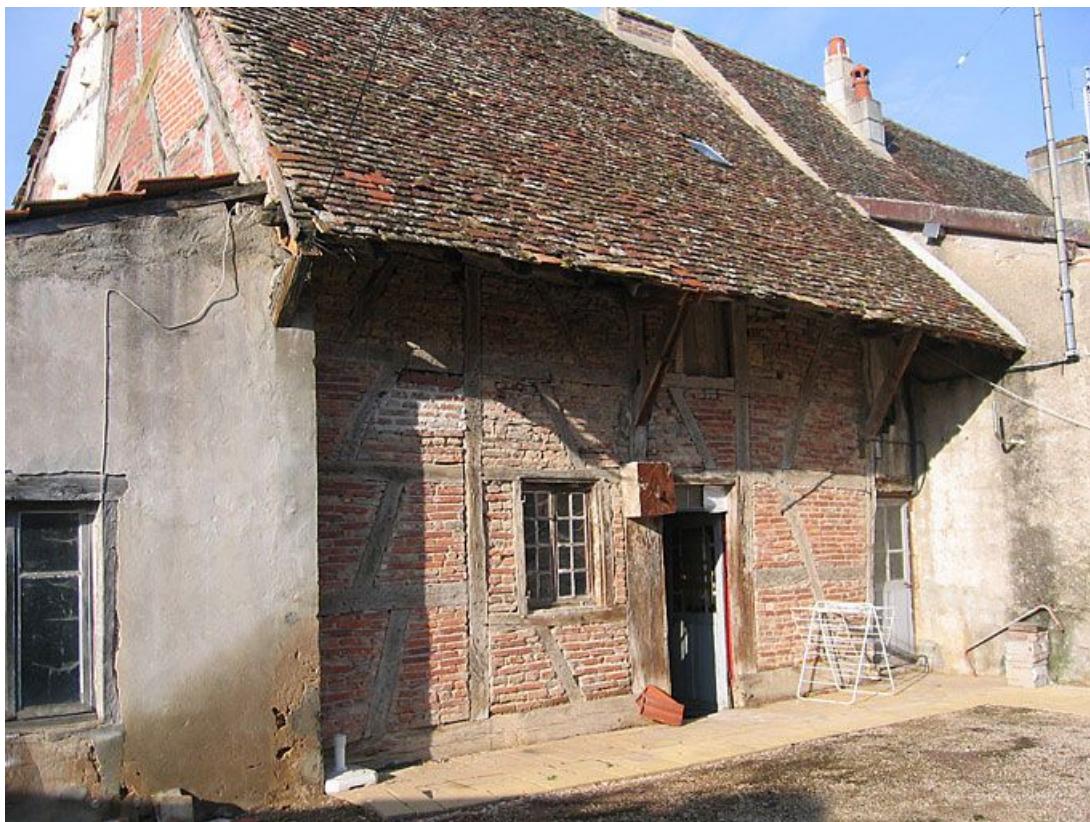
N° de l'illustration : 20067101155NUCA

**Vue de la partie gauche de la façade.**

Ferme implantée le long de la route qui la sépare du château : maison parrallèle à la route, en retrait, et bâtiment des dépendances dans son angle antérieur droit, perpendiculaire à la route. Un petit four à pain et un étang derrière la maison. Maison d'origine en pan de bois à décharge et entretroises et à chevrons, à remplissage de briques (vannerie comblée d'argile au surcroît postérieur), sur soubassement de pierre. Elle est constituée d'une pièce principale chauffée par une cheminée accolée au pignon gauche, flanquée à droite de l'échelle du grenier (à droite en entrant, parallèle à la façade) doublée d'un évier. Une chambre sous appentis au pignon gauche. Elle est chauffée par une cheminée large (manteau en bois et contre-coeur en pierre) semblable à celle de la pièce principale à un détail près : le manteau est soutenu par des corbeaux moulurés de trois cordons. Dans la pièce principale les sommiers transversaux de la mitre sont les vestiges d'une "cheminée chauffant au large". Poutres de 50 cm de côté (!) soutenues par un aisselier à chaque extrémité. Fenêtre à 16 carreaux et à feuillure (!) et porte à fenêtre d'imposte. Charpente à ferme simple (entrant sectionné et transformé en blocs), à double faîte contreventé par des croix-de-Saint-André. Les chevrons situés au dessus de l'emplacement de l'ancienne "cheminée chauffant au large" sont noircis. Un jour de comble à volet est situé au droit de la porte piétonne principale. Agrandissement de plan carré au pignon droit, en pierre et en rez-de-chaussée surélevé sur cellier. Accès au rez-de-chaussée par un escalier droit en pierre perpendiculaire à la façade, celui qui descend au cellier est situé sous le perron. Grand cellier très peu enterré, plafonné : poutres de 50x30 cm étayées par des pilastres en bois. Il reste la pierre d'écoulement de l'évier dans l'angle antérieur droit du rez-de-chaussée. Cheminée en pierre rose accolée au pignon droit. Poutre principale de 30x30 cm renforcée par un aisselier à chaque extrémité. Celle inscrite dans le mur pignon repose sur des corbeaux convexes en bois (1/4 de rond). Une longue potence en pierre chanfreinée dépasse du mur pignon à l'intérieur : pour quelle fonction ? Petite ouverture avec tablette d'envol au pignon. Très beau puits en pierre de taille rose moulurée et massif abreuvoir en pierre accolé, devant la maison. Bâtiment des dépendances constitué de deux étables en pierre (jaune, rose) flanquées d'une grande grange en pan de bois sur la droite. Une haute échelle parallèle à la façade, entre les deux portes d'étable. Auvent régnant (égouts retroussés) très débordant sur aisseliers. Pan de bois à "bâton-rompu" rempli de brique crue, cuite (parfois noire) et de vannerie comblée d'argile, sur soubassement de pierre. Assemblages à mi-bois. Charpente à deux entrants.
