FERME

Bourgogne-Franche-Comté, Saône-et-Loire
Loisy
Moiroux

Dossier IA71001314 réalisé en 2006

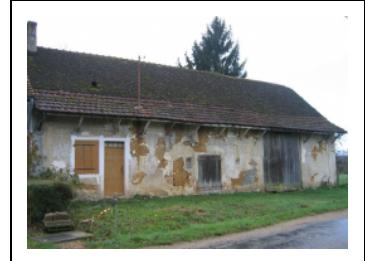
Ferme en pisé implantée parallèlement à la route, constituée d'une étable flanquée d'un logis à gauche et d'une grange à droite. Logis d'une pièce chauffé par une cheminée accolée au pignon. Encadrements de baies en pierre rose. Porte cloutée à fenêtre d'imposte. Auvent en tuile mécanique sur aisseliers. Deux barrières "artisanales".

Murs : calcaire, pisé, moellon, enduit

Toit : tuile plate, tuile mécanique

Etages : en rez-de-chaussée, comble à surcroît

Typologie : logis et dépendances sous un même toit

Ferme ne figurant pas sur le cadastre ancien, remontant probablement à la deuxième moitié du 19ème siècle comme en témoignent les baies. Une autre ferme (très remaniée) est accolée à sa gauche.

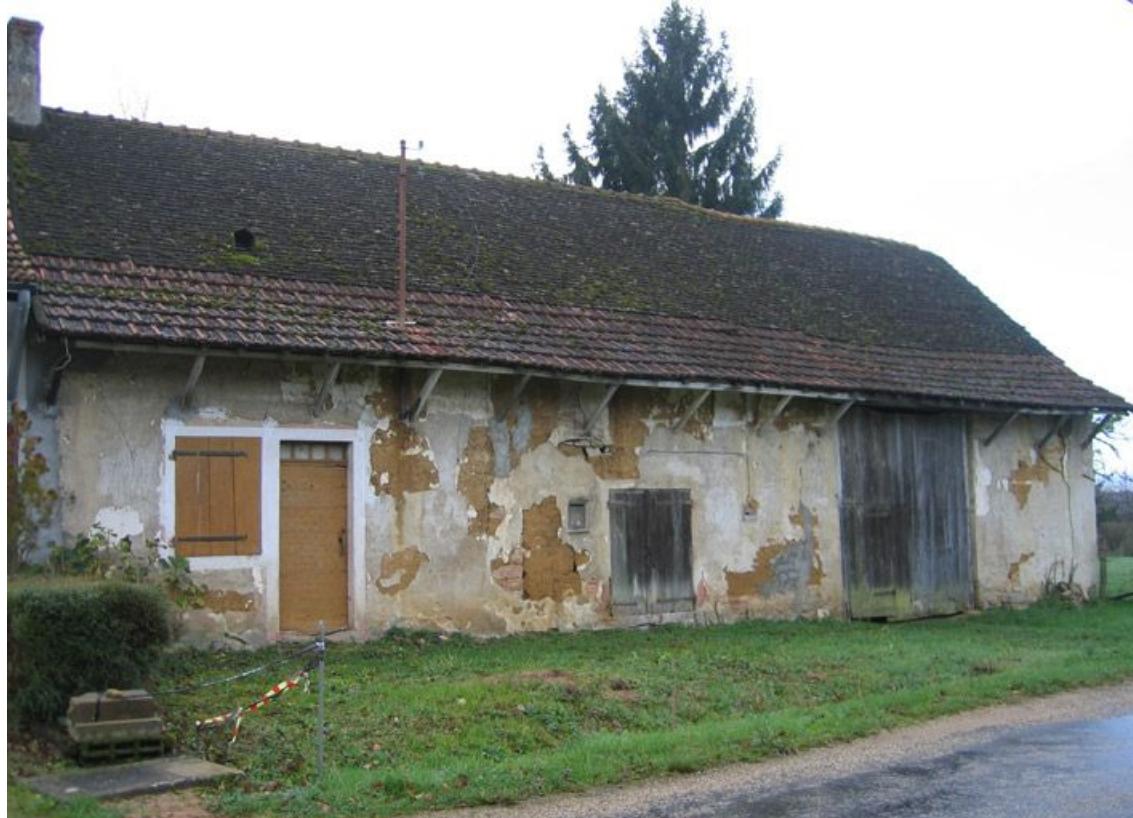
N° de l'illustration : 20067101157NUCA

Vue d'ensemble de la façade.
