## FERME

Bourgogne-Franche-Comté, Saône-et-Loire  
Loisy  
Moiroux

Dossier IA71001314 réalisé en 2006

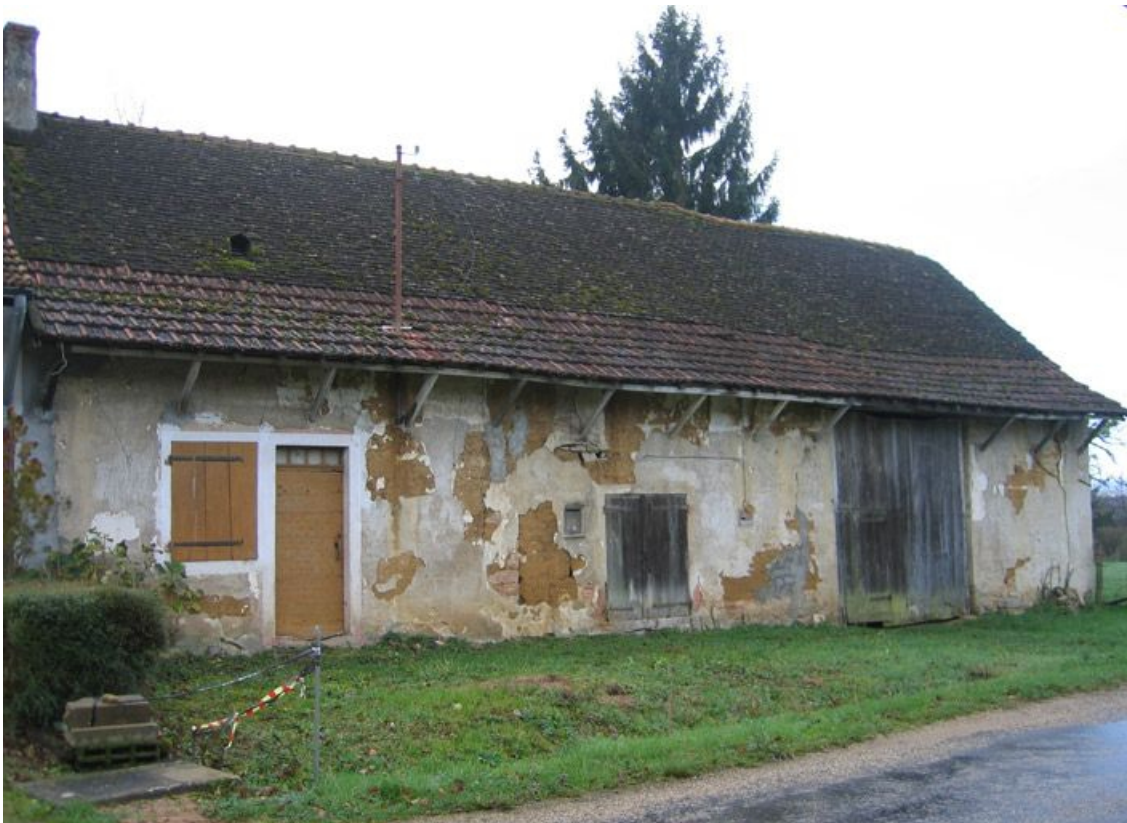
N° de l'illustration : 20067101157NUCA

**Vue d'ensemble de la façade.**

Ferme en pisé implantée parallèlement à la route, constituée d'une étable flanquée d'un logis à gauche et d'une grange à droite. Logis d'une pièce chauffé par une cheminée accolée au pignon. Encadrements de baies en pierre rose. Porte cloutée à fenêtre d'imposte. Auvent en tuile mécanique sur aisseliers. Deux barrières "artisanales".
