## MAISON

Bourgogne-Franche-Comté, Saône-et-Loire  
Mervans  
Buxy

Dossier IA71001423 réalisé en 2007

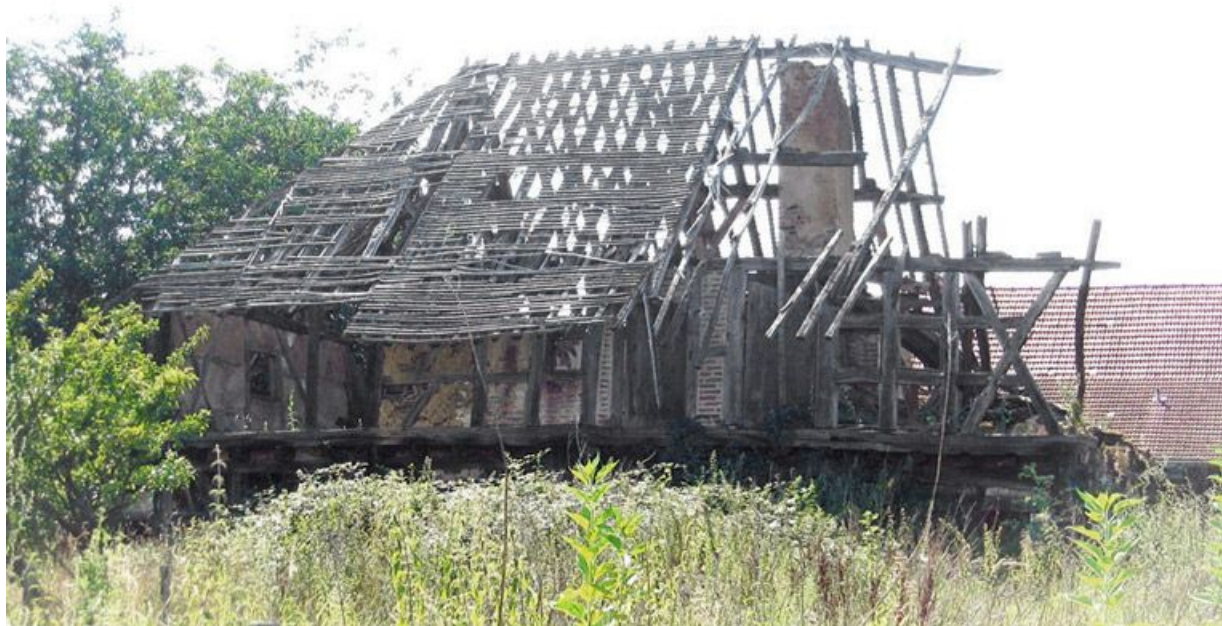
N° de l'illustration : 20077100306NUC1A

**Vue d'ensemble de la façade.**

Maison à étage implantée parallèlement à la route, en retrait. Elle est en pans de bois en "X" traversés par deux niveaux d'entretoises, à remplissage de brique ("clayonnage" à l'étage) sur soubassement de brique. Elle est constituée d'une pièce principale flanquée de deux plus petites de part et d'autre. La cheminée double chauffe la pièce de droite, celle du milieu et celle de l'étage. Le toit ne laisse apparaître que le rez-de-chaussée de la façade postérieure. L'étage, seulement visible sur la façade antérieure, est en encorbellement porté par cinq aisseliers courbes. Il est éclairé par deux croisées dont une est remplie de briques. En rez-de-chaussée, d'originaux croisillons en losanges constituent le pan de bois de la pièce principale. Les deux croisées à l'aplomb de celles de l'étage sont très remaniées. Chaque faux entrain de la charpente repose sur l'entrain par l'intermédiaire de deux poteaux.
