MAISON

Bourgogne-Franche-Comté, Saône-et-Loire
Mervans

Dossier IA71001424 réalisé en 2007

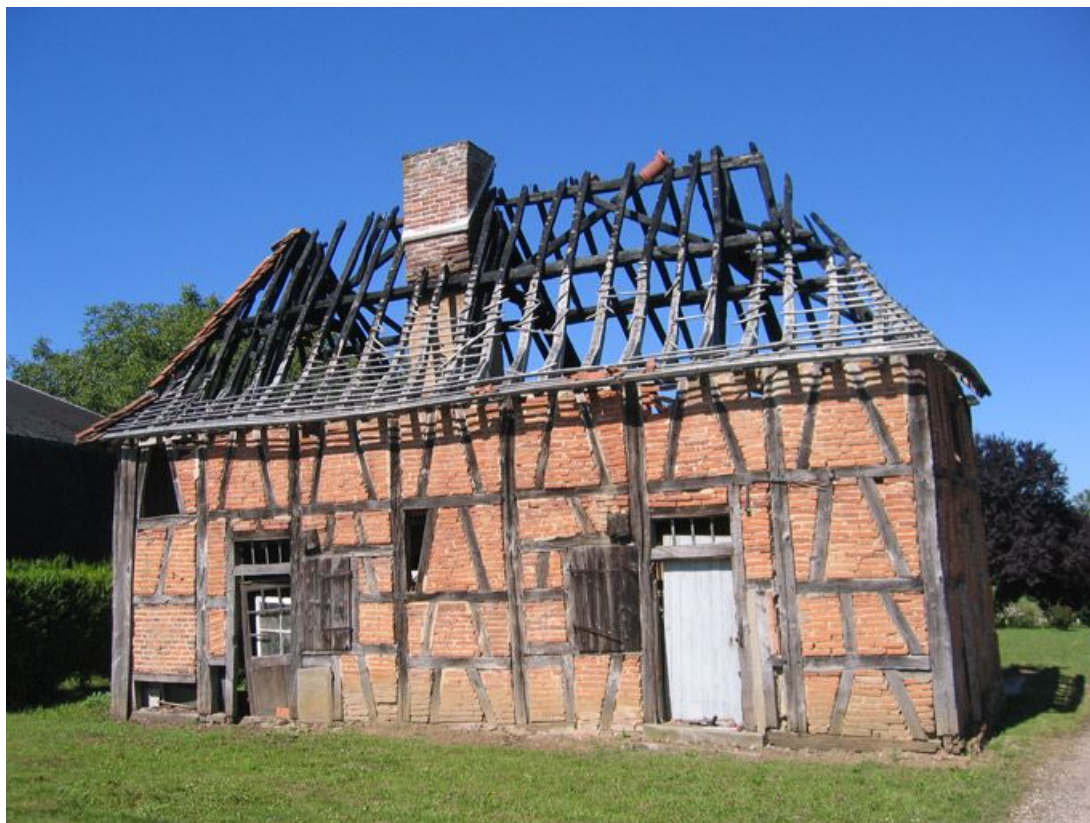
N° de l'illustration : 20077100307NUC1A

Vue d'ensemble de la façade.

Maison implantée parallèlement à la route, en retrait. Elle est en pans de bois à chevrons à double décharge, à remplissage de brique sur très fin soubassement de brique inexistant par endroits. Un essentage de planches protège le petit pan gauche (au sud). Elle est constituée de deux pièces chauffées par une cheminée double. Les portes du rez-de-chaussée sont à fenêtre d'imposte. Une porte percée dans le surcroît du petit pan droit donne accès au grenier. L'inhabituel contreventement de la charpente (sans double faitage) est assuré par de grands bois fins obliques prenant appui sur le conduit de cheminée et sur les entrails (?). Toit à égouts retroussés et auvent sur chevrons. Le solin de la souche de cheminée laisse supposer une première couverture en chaume.
