## ÉDIFICE COMMERCIAL

Bourgogne-Franche-Comté, Saône-et-Loire  
Mervans

Dossier IA71001426 réalisé en 2007

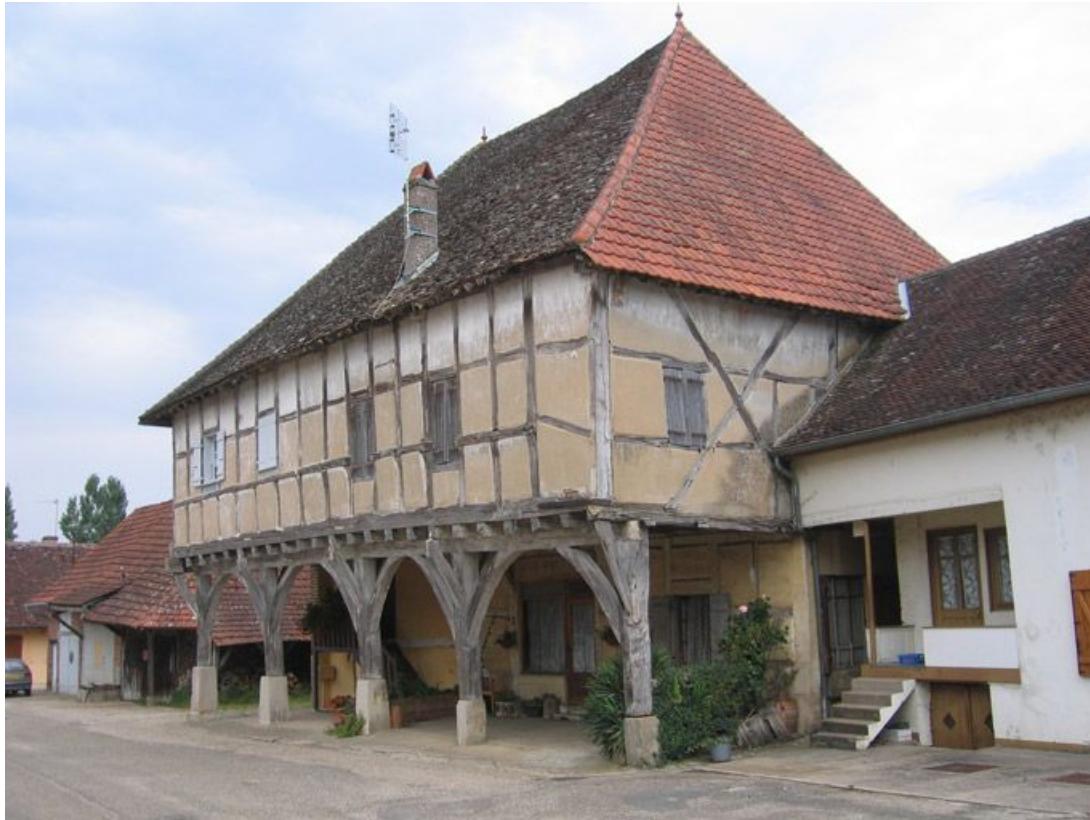
N° de l'illustration : 20077100309NUC1A

**Vue d'ensemble de la façade.**

Maison de plan rectangulaire, double en profondeur, implantée parallèlement à la route. Le tiers antérieur de son rez-de-chaussée ouvre sur la rue grâce à quatre arcs constitués par cinq poteaux soutenant l'étage en encorbellement. Le pan de bois visible de l'étage est orthogonal en façade, à "poteaux rapprochés" au petit pan gauche et en "X" (deux niveaux d'entretoises) au petit pan droit. Remplissage de clayonnage au surcroît postérieur. Assemblages à mi-bois et à "trait de Jupiter". La façade de l'étage repose sur des poteaux de section carrée (chanfreinée) desquels partent deux à quatre aisseliers courbes, un par face. Elle est percée de quatre fenêtres à encadrement chanfreiné surmontant ou traversant le bandeau de bois qui délimite le tiers inférieur de la façade. La moitié gauche du rez-de-chaussée est surélevée car construite sur un cellier en brique voûté en berceau ouvrant en façade et traversant la maison de part en part. On accède à ce rez-de-chaussée par un escalier droit parallèle à la façade dont le palier surplombe la porte du cellier. Dès l'entrée un escalier en vis situé à droite dessert l'étage et le grenier. La charpente est constituée de trois fermes dont les entraits (ainsi que les pannes intermédiaires) reposent sur des poteaux. Le double faîtage est contreventé par des croix-de-saint-André et supporté par des aisseliers. La toiture est très haute, la souche de cheminée à solin très imposante, et l'avant sur chevrons.
